## 3.8 Bauliche Anlagen

### 3.8.2 Beschreibung der baulichen Anlagen

Einfamilienhaus mit Anbau  
Waldweg 1  
25335 Elmshorn

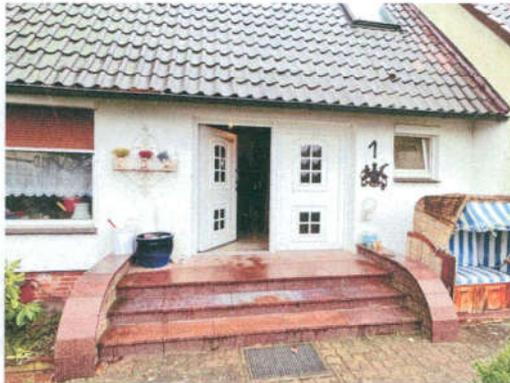
Foto 7: Hauseingang

<b>Fassade:</b>	Wärmedämmverbundsystem
<b>Sohlbänke:</b>	Spaltklinker
<b>Zugang:</b>	<p><u>Haupthaus:</u> dreistufiges, massives Eintrittspodest, Tritt- und Setzstufen mit Steinzeug; beidseitig gemauerte Stützwände, gleichfalls abgedeckt mit Steinzeug; Haustür aus Kunststoff, dreifach gehängt, mit Kassetteneinsätzen aus Sichtschutzisolierverglasung; ein feststehendes Element gleicher Art und Güte</p> <p><u>Anbau (Rückseite):</u> eine Kunststofftür im Flur, dreifach gehängt, mit Einsatz aus Sichtschuttsicherheitsglas im oberen Bereich und Katzenöffnung unten; eine Kunststofftür, dreifach gehängt, mit Isolierverglasung und einem Bedarfselement gleicher Art und Güte im Erdgeschoss-Aufenthaltsraum</p>
<b>Geschosstreppen:</b>	<p><u>Haupthaus (Erdgeschoss–Keller):</u> teilweise offene, einfache Holztreppe; einseitiger Holzhandlauf</p> <p><u>Haupthaus (Erdgeschoss–Dachgeschoss):</u> geschlossene, im unteren Bereich gewendelte Holztreppe; Tritt- und Setzstufen mit Auslegeware; einseitiges Holzgeländer mit Holzhandlauf</p> <p><u>Anbau:</u> angebaute, einfache und offene Holztreppe mit Versatzstufen; einseitiges Holzgeländer mit Holzhandlauf</p> <p><u>Sonstige:</u> Ausziehtreppe aus Holz zum Spitzboden</p>

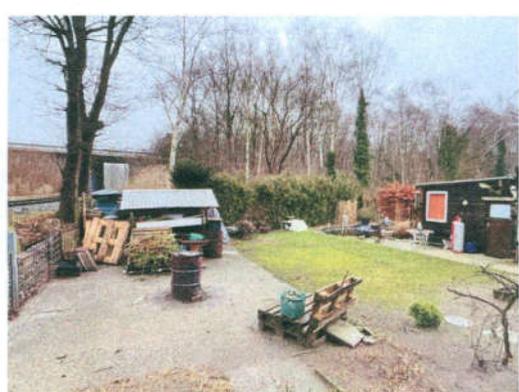
Foto 30: Grundstück hinten

Es sind Versorgungsanlagen vom Hausanschluss bis an das öffentliche Netz vorhanden. Die Zuwegung von der Straße zum Hauseingang erfolgt über einen Weg aus Betonpflastersteinen. Beidseitig des Weges sind Rasenflächen angelegt. Ein Weg vom Hauseingang zur Grundstücksauffahrt, diese selbst sowie ein Teilbereich der rückseitigen Hoffläche sind gleichfalls mit Betonpflastersteinen ausgebaut. Eine Teilfläche des hinteren Grundstücks ist als Rasenfläche gestaltet. Im Übrigen sind hier die wesentlichen nicht überbauten Grundstücks- und Terrassenbereiche mit Waschbetonplatten versiegelt. An der östlichen Grundstücksgrenze befinden sich ein Carport nebst rückseitigem Schuppen in Holzbauweise sowie dahinter ein kleiner Gartenteich. An die Rückseite des Hauses wurde ein Holzverschlag/ Schuppen angebaut, der am Wertermittlungsstichtag keinen verbleibenden Zeitwert aufweist. Neben verschiedenen heimischen Büschen und Sträuchern sind einige wenige Nadelbäume gepflanzt. Zur Straße ist ein Metallzaun mit Fußgänger- sowie PKW-Pforte vorhanden. Im Übrigen bestehen die Grundstückseinfriedungen aus Holz- und Metalldrahtzäunen, Holzlamellenelementen sowie Hecken.
