### 3 Beschreibung der Gebäude und Außenanlagen

#### 3.2 Gebäude

<b>Art des Gebäudes:</b>	<b>Einfamilienwohnhaus</b>

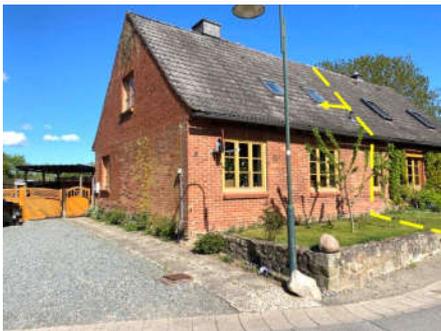
<p style="text-align: center;"><i>Straßenansicht</i></p>

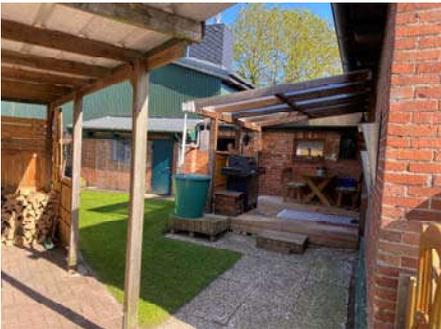
<b>Bauart:</b>	<ul style="list-style-type: none"> <li>• massiv gemauert;</li> <li>• eingeschossig mit ausgebautem Dachgeschoss</li> <li>• zweischaliges Ziegel-Außenmauerwerk (Ziegel mit Luftschicht);</li> </ul>	
<b>Dach:</b>	<ul style="list-style-type: none"> <li>• Satteldach als Holzkonstruktion,</li> <li>• Kaltdach,</li> <li>• Mineralwolldämmung, geringfügig gedämmt</li> <li>• grauer Betondachstein; um 1970</li> <li>• Dachunterschläge Holz i.O.</li> <li>• Zustand: nach äußerer Sichtung: <b>in Ordnung</b></li> </ul>	
<b>Keller</b>	Von außen nicht ersichtlich, daher unterstellt ohne

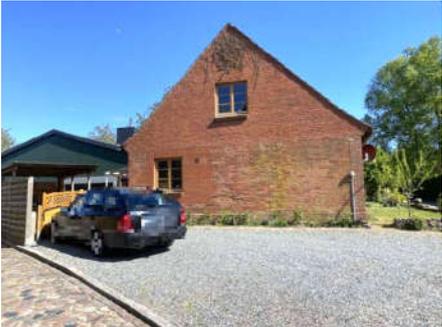
Erd-/Obergeschossdecke:	<ul style="list-style-type: none"> <li>• Holzbalkendecke (baujahresbedingte üblich)</li> </ul>	<p style="text-align: center;"><b>Überdachte Terrasse</b></p>

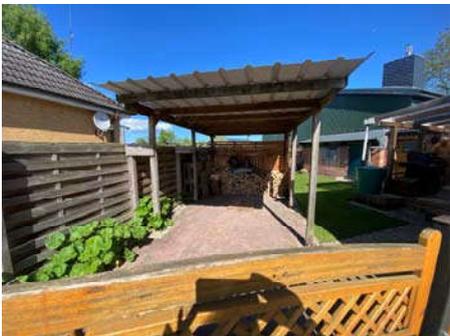
<b>Außenanlagen:</b>	<b>1. zum Einfamilienwohnhaus</b>

Ver- und Entsorgung:	<ul style="list-style-type: none"> <li>• Ver- und Entsorgungsleitungen des Grundstücks</li> </ul>	
Einfriedungen:	<ul style="list-style-type: none"> <li>• Einfriedungen straßenseitig mit Holztor und Pforte</li> </ul>	
Gartenbereich:	<ul style="list-style-type: none"> <li>• Rasenflächen (weiteres von der Straße nicht ersichtlich)</li> <li>• Vorgarten mit Rasen, kleiner Mauer und Gehölzen;</li> </ul>	
Zufahrt / Terrasse:	<ul style="list-style-type: none"> <li>• überdachte Holzbodenterrasse;</li> <li>• Auffahrt und Stellplätze bekiest, Wege Waschbetonplatten</li> </ul>	
Sonstige Außenanlagen:	<ul style="list-style-type: none"> <li>• Carport in Holzbauweise</li> </ul>
