### 3 Beschreibung der Gebäude und Außenanlagen

#### 3.2 Gebäude

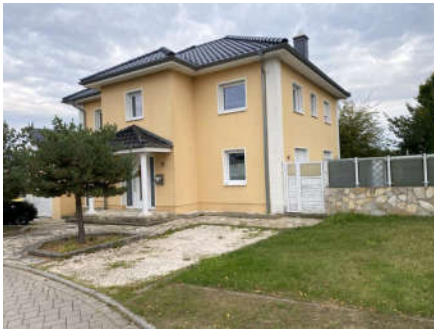
| <b>Art des Gebäudes:</b> | <b>Einfamilienwohnhaus</b> | <p style="text-align: center;"><i>Straßenansicht</i></p> |
| <b>Bauart:</b> | <ul style="list-style-type: none"> <li>• massiv gemauert;</li> <li>• zweigeschossig mit ausgebautem Dachraum</li> <li>• zweischaliges Ziegel-Außenmauerwerk (Porenbeton und WDVS; glatt verputzt);</li> </ul> | |

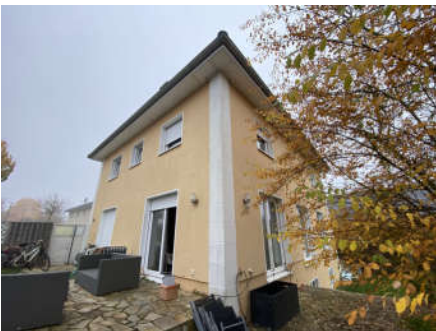
| Dach: | <ul style="list-style-type: none"> <li>• Walmdach als Holzkonstruktion,</li> <li>• Sparren-Pfettendach;</li> <li>• Kaldach,</li> <li>• Betondachsteine, anthrazit</li> <li>• Dachraum ausgedielt;</li> <li>• Zustand: <b>nahezu neuwertig</b></li> </ul> | <p style="text-align: center;">Südostansicht</p> |

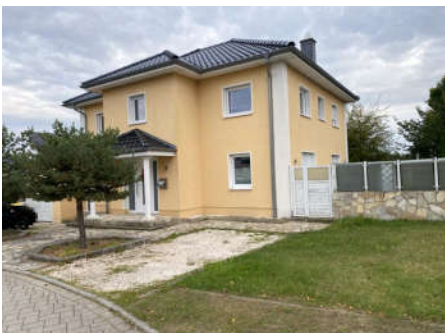
*Vorgarten*

| <b>Außenanlagen:</b> | <b>zum Einfamilienwohnhaus</b> | |
| Einfriedungen: | <ul style="list-style-type: none"> <li>• Einfriedungen aus Hecke, Mauer mit Sichtschutzelementen, straßenseitig keine</li> </ul> | |
| Zufahrt / Terrasse: | <ul style="list-style-type: none"> <li>• Terrasse (Naturbruchsteine)</li> <li>• gepflasterte Wege</li> <li>• Fußwege mit Natursteinen als Bruchsteinplatten gepflastert</li> <li>• bekieste Auffahrt</li> </ul> | |
