SACHVERSTÄNDIGENGUTACHTEN

betreffend den Verkehrswert der Liegenschaft mit der EZ 478, Gst. Nr. 1279/7 mit den darauf befindlichen Gebäuden, KG 68138 Pischelsdorf, BG Weiz, in **8212 Pischelsdorf 248**.

Auftraggeber: Bezirksgericht Weiz
Geschäftszahl **12 E 27/25h**

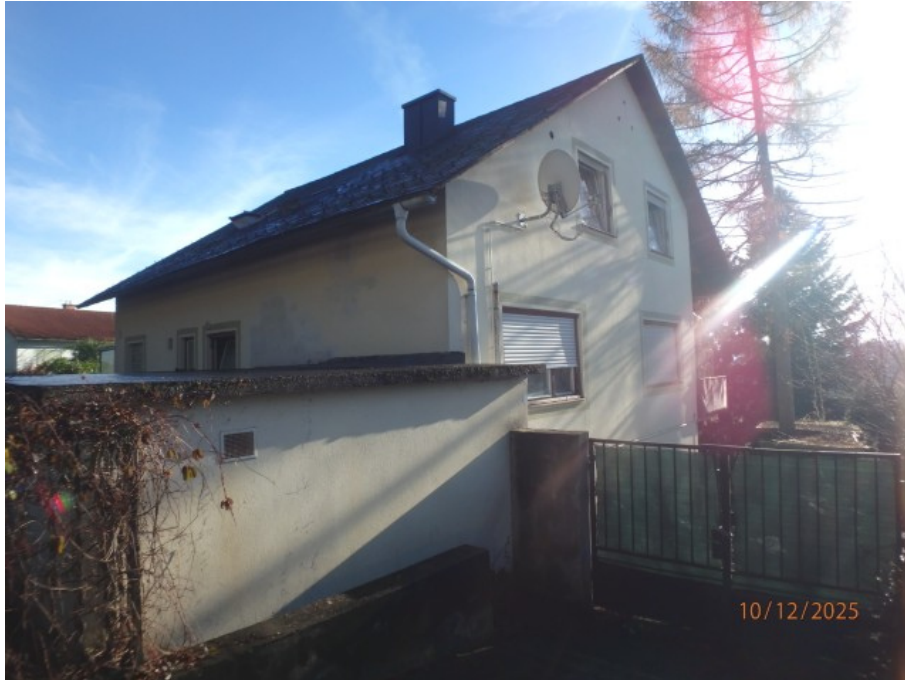
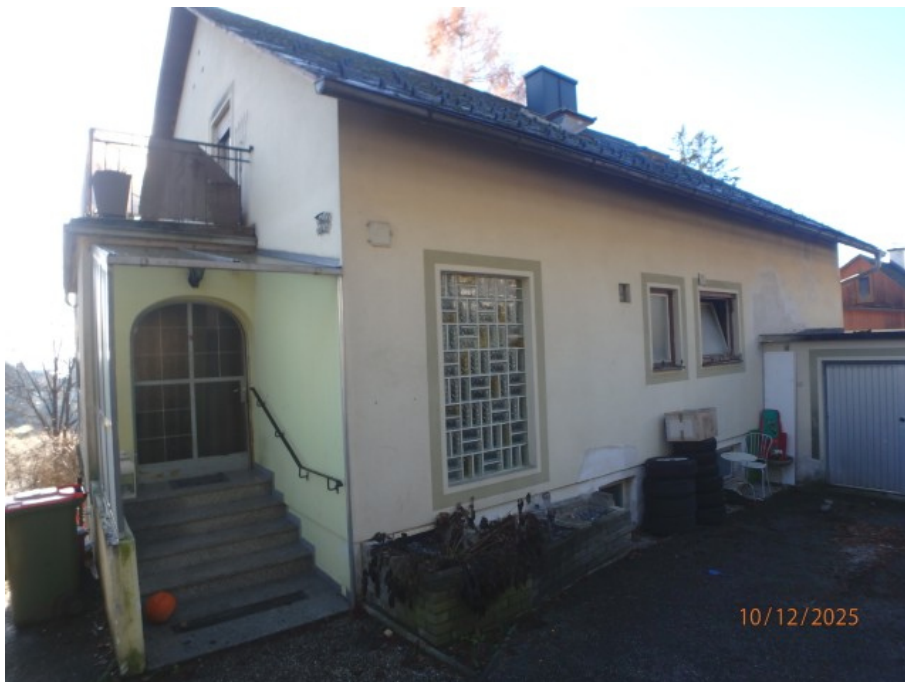
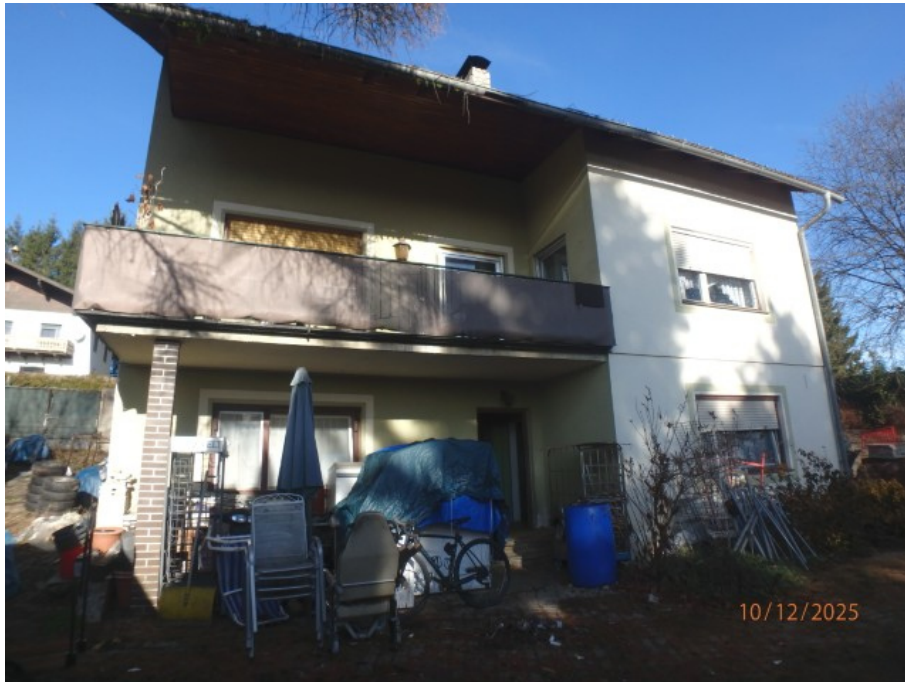
Gesamtaufnahmen des Wohngebäudes.

Bau- und Erhaltungszustand: Das Gebäude zeigt hohe Abnutzungs- und Zeitschäden und auch einen hohen Instandhaltungsrückstau und zeigt sich in keinem optimalen Zustand. Das Wohnhaus entspricht den Errichtungszeitpunkten. Dies betrifft sowohl die Grundrissform als auch die Technik des Hauses und nicht heutigen Standard.

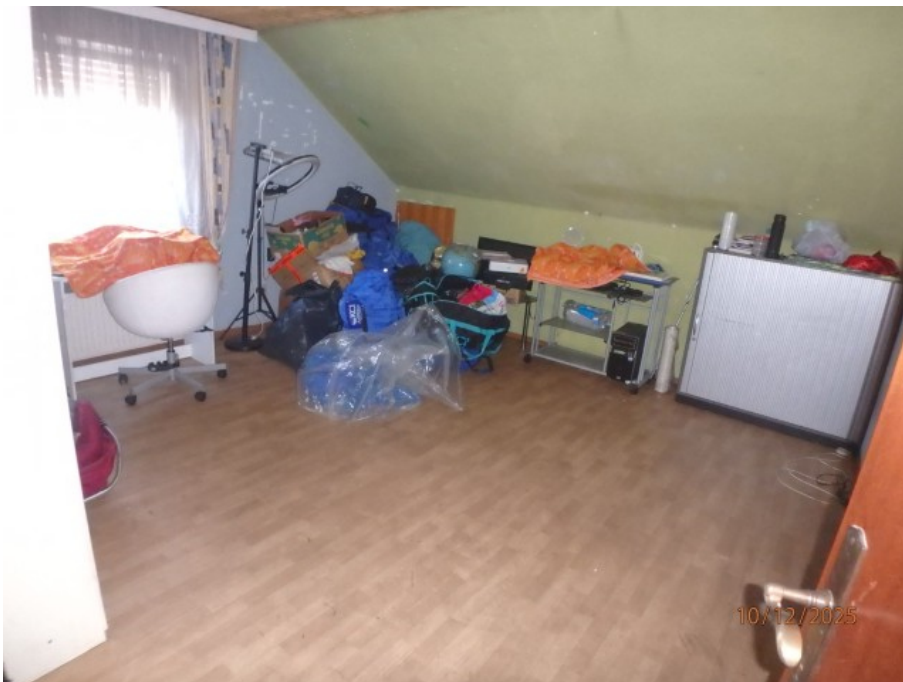
Zimmer 1.

PVC-Boden, Wände/Dachschräge gemalt, die Decke mit Styroporkassetten beplankt, furnierte Türe mit Zarge als Zugang, einflügeliges Holzfenster mit Außenrollo und Heizkörper.

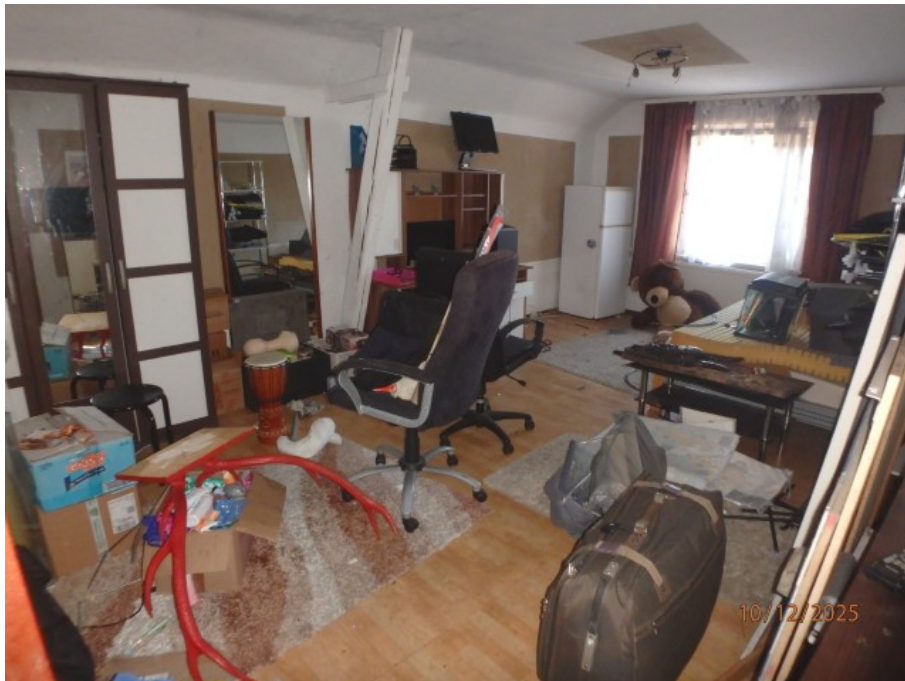
Zimmer 2.

PVC-Boden, Wände/Decke/Dachschräge gemalt, einflügeliges Holzfenster mit Heizkörper, furnierte Türe mit Zarge als Zugang.

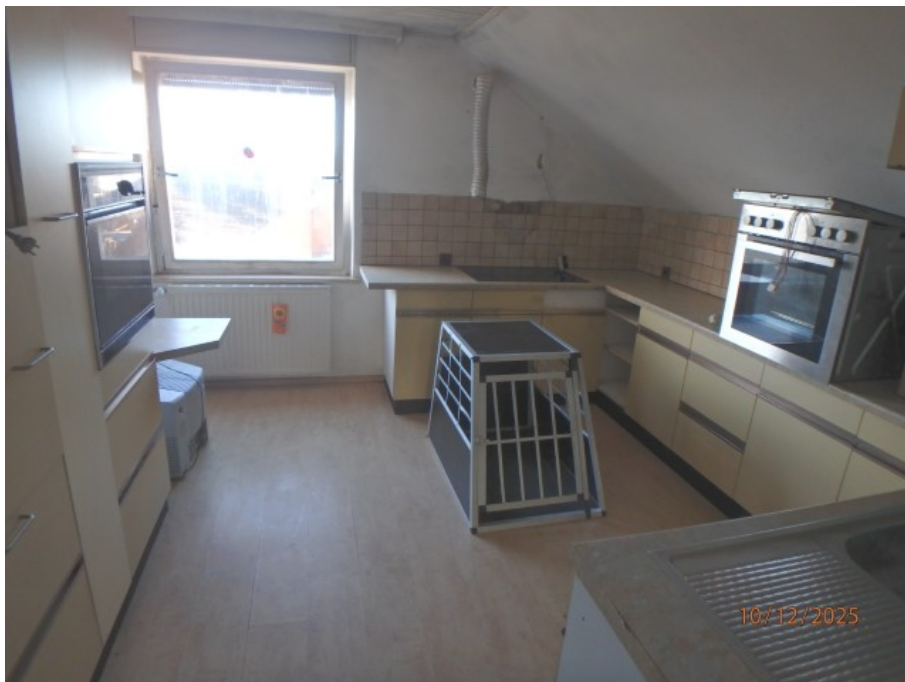
Küche.

PVC-Boden, Wände/Dachschräge gemalt, Küchenschild verflies, Decke mit Holz verkleidet, einflügeliges Holzfenster mit Kunststeinfensterbrett, wie in den restlichen Zimmern, der Zugang über eine furnierte Glastüre mit Zarge. Eingebaut ist eine Niro-Doppelabwäsche mit Armatur.

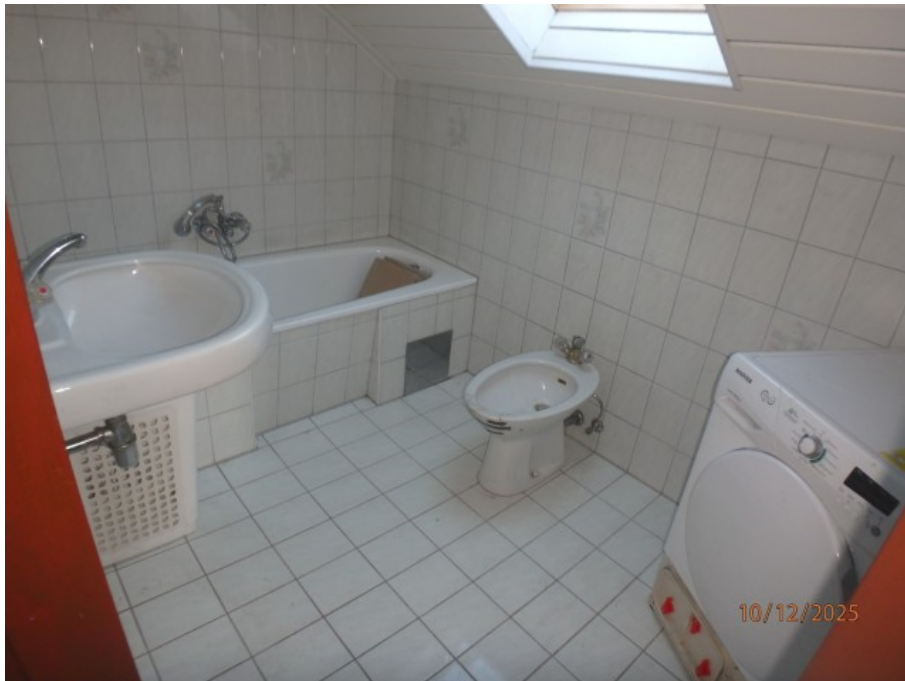
Badezimmer.

Fußboden/Wände verflies, Dachschräge mit Holz verkleidet, Dachflächenfenster aus Holz, furnierte Türe mit Zarge, Liegewanne, Waschbecken und Bidet mit Armaturen, das Bidet ist beschädigt, ein Heizkörper. Ein Waschmaschinenanschluss besteht.

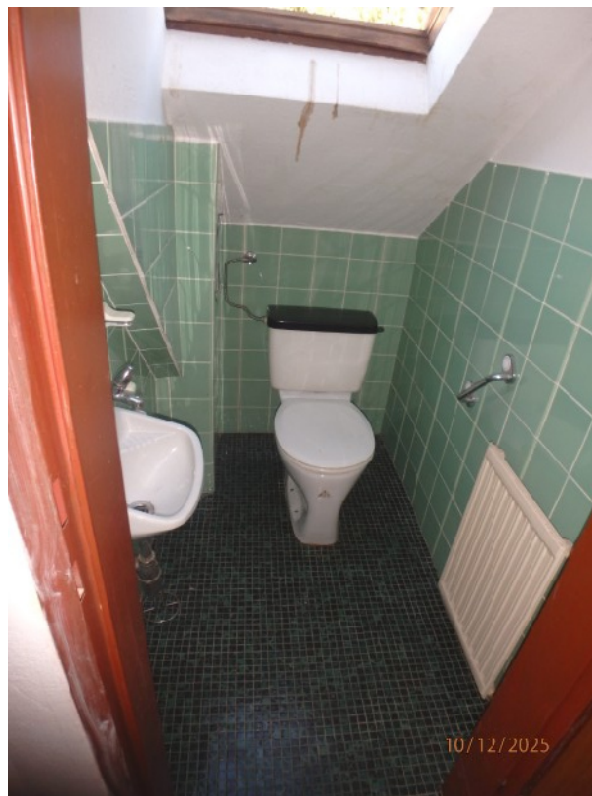
WC.

Mosaikboden, die Wände auf eine Höhe von 1,40 m hoch verflies, die Dachschräge gemalt, Dachflächenfenster aus Holz, furnierte Türe mit Zarge und Heizkörper, Stand-WC und Handwaschbecken mit Kaltwasserhahn.

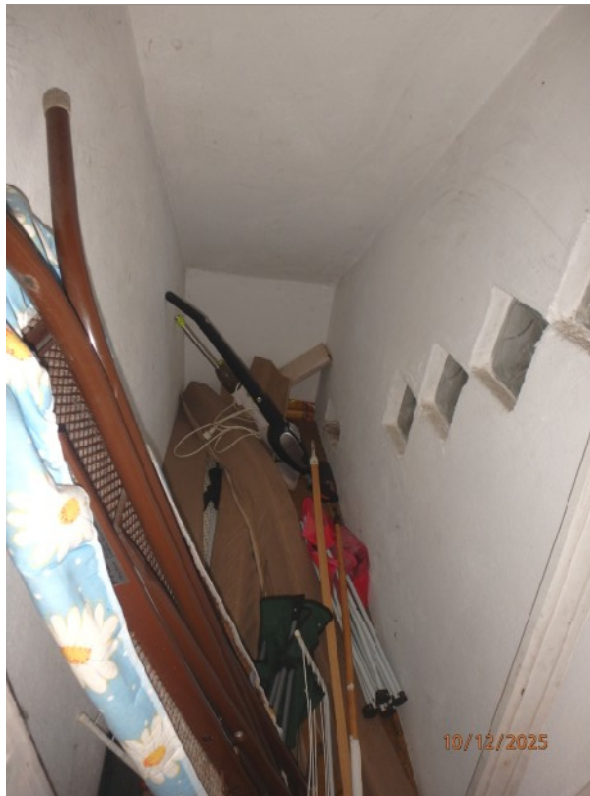
Abstellraum.

PVC-Boden, Holztürstock als Zugang, vier Glasbausteine zur Belichtung vom Stiegenhaus, die Wände und die Dachschräge sind gemalt.

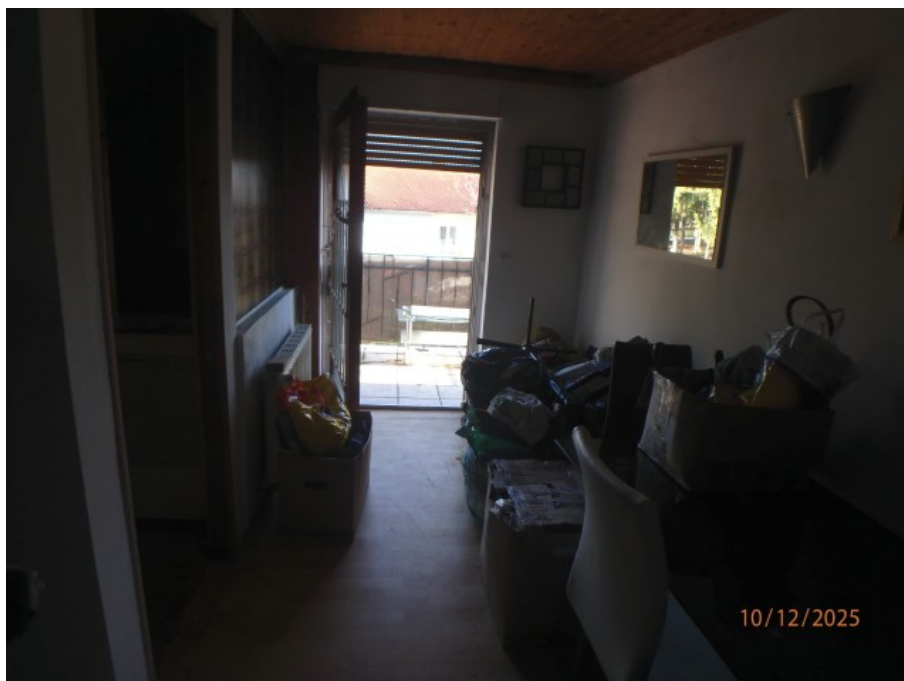
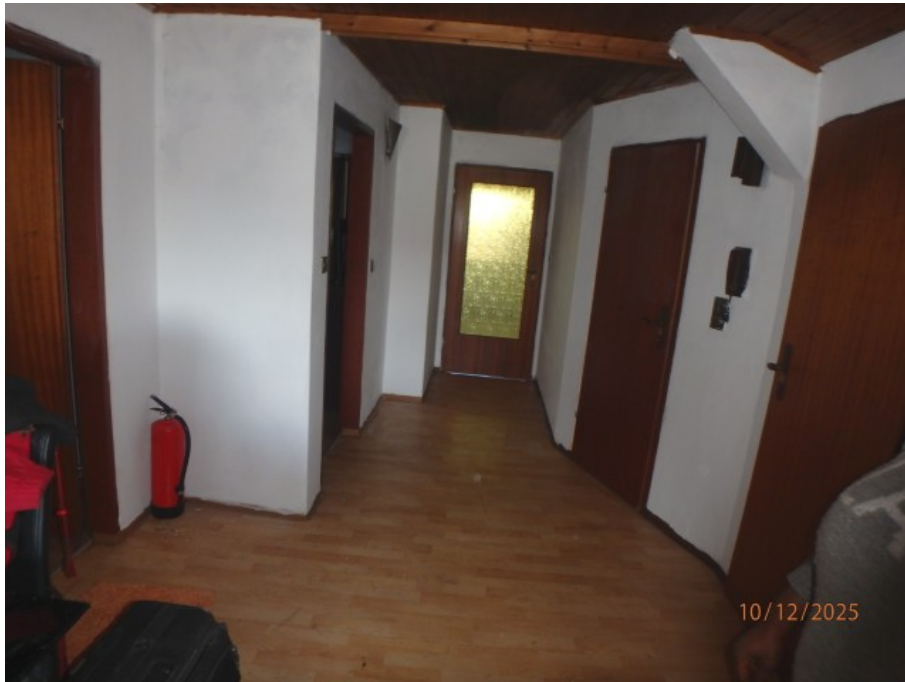
Vorraum und Gangflächen.

PVC-Boden, die Wände gemalt, die Decke in Holz verkleidet, ausziehbare Treppe zum Dachboden, sowie eine Holzglastüre vergittert zum Balkon, links davon eine Glasscheibe zum Stiegenhaus mit Heizkörper darunterliegend.

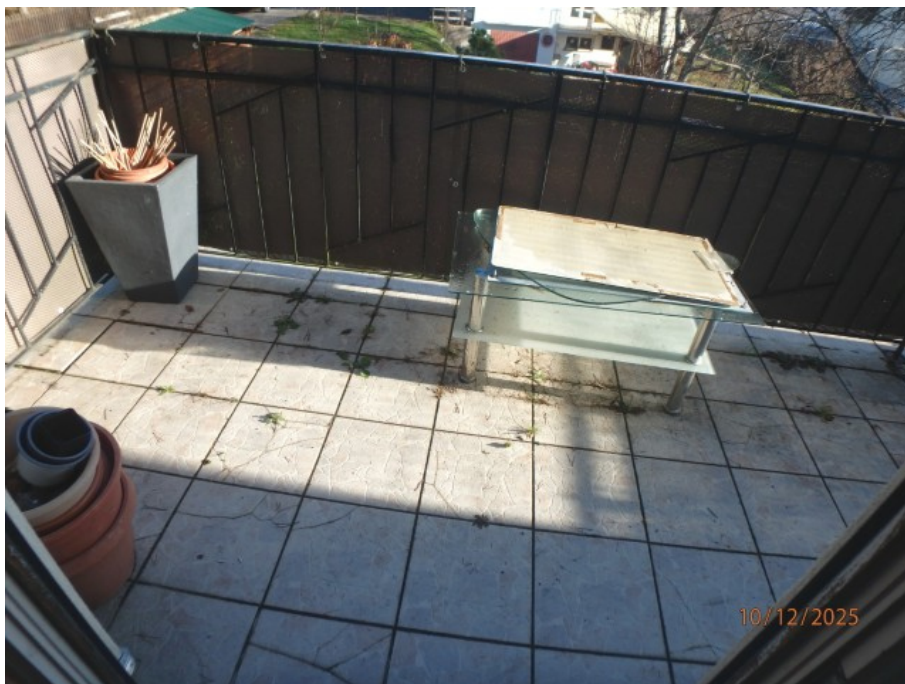
Balkon.

Fliesenboden beschädigt, zur Absturzsicherung ein Metallgeländer. Der Balkon befindet sich über dem Windfang des Erdgeschosses.

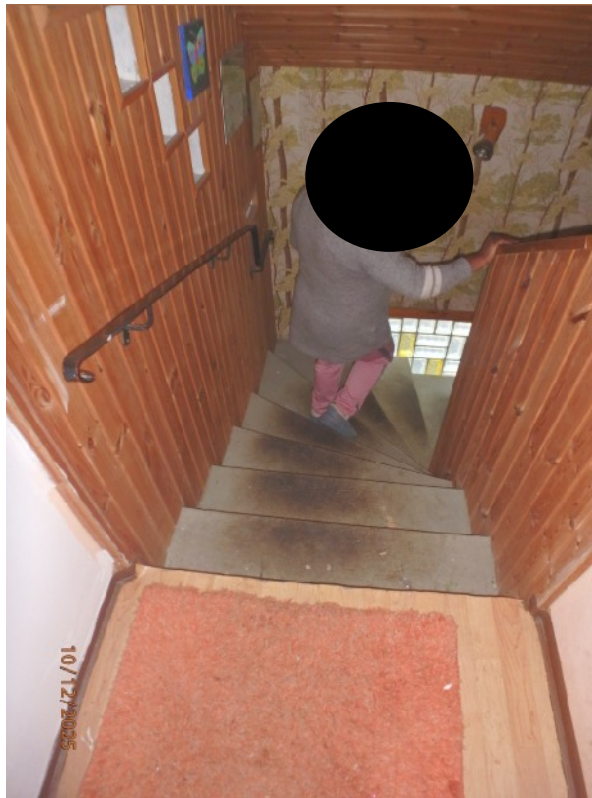
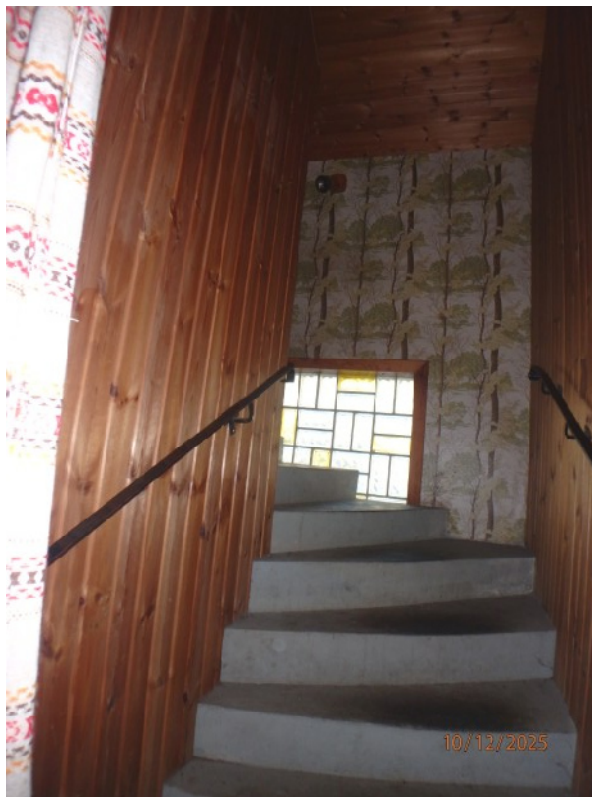
Stiege DG/EG.

Gewendelte Betonstiege, das Stiegenhaus, mit Ausnahme der Außenwand, ist mit Holz (Nut/Feder) ausgekleidet, die Außenwand ist tapeziert. Vorhanden ist ein Metallhandlauf und im Spindelbereich eine Brüstung, die gleichfalls in Holz verschalt ist.

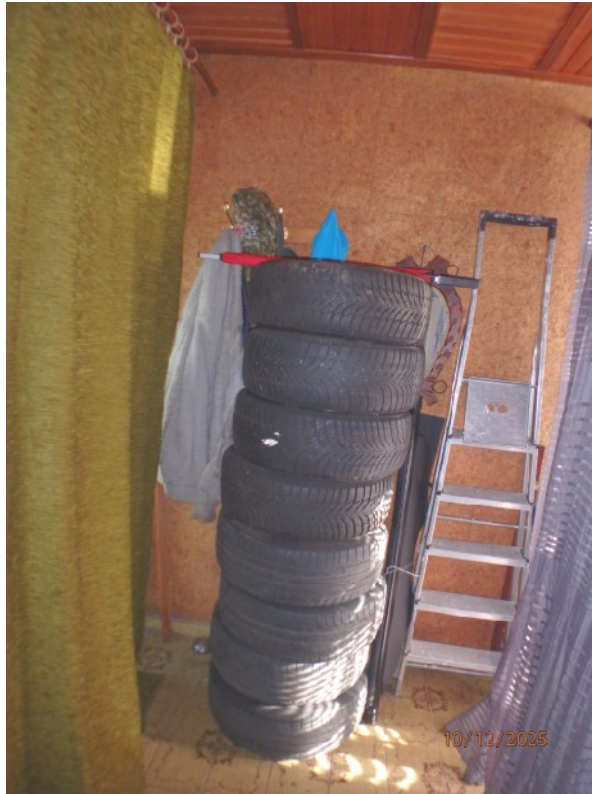
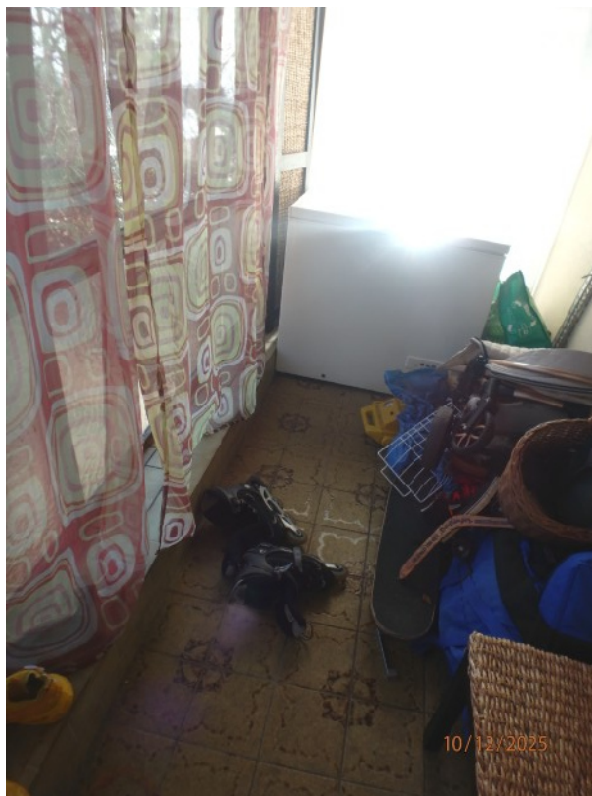
Windfang.

Fliesenboden, Wände gemalt bzw. mit Kork verkleidet, Decke mit Holz verkleidet, Metalleingangstür mit Glaslichte in Rundbogenform, zylindrischem Schloss, jedoch beschädigt. Festgehalten wird, dass im zweiten Teil des Windfanges eine Glaskonstruktion (Fenster) besteht aus einfachem Metallrahmen mit Verglasung, ein Heizkörper in diesem Bereich ist ersichtlich.

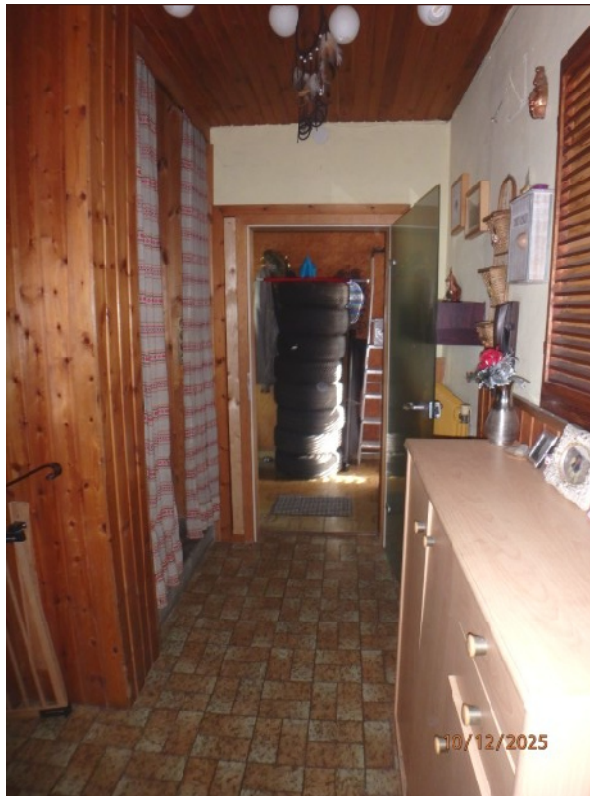
Vorraum mit Stiege in den Keller.

Fliesenboden, Wände gemalt bzw. in Holz vertäfelt, gleichfalls die Decke, Glastüre zum Windfang und mit Holz ausgekleidete Durchgangsöffnung zum Hauptvorraum. Von diesem Vorraum eine gewendelte Betonstiege zum Keller mit einer in Holz verkleideten Brüstung, darüber liegend sind die Wände und die Laufplatte der Stiege zum Dachgeschoß gemalt und zur Belichtung ein Glasbausteinfenster eingebaut, Heizkörper besteht.

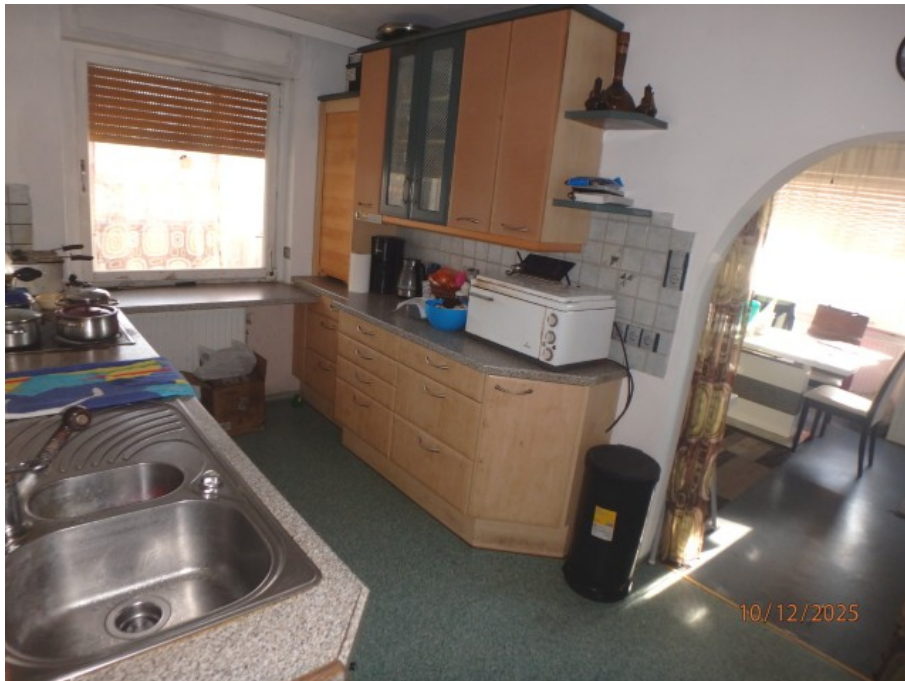
Küche.

PVC-Boden, Wände/Decke gemalt, Küchenschild verflies, einflügeliges Holzfenster mit Rollo zum Windfang, darunter liegend der Heizkörper. Der Zugang über eine Schiebetüre, dem Gebäude zugehörig eine Abwäsche mit Tropfasse und Armatur.

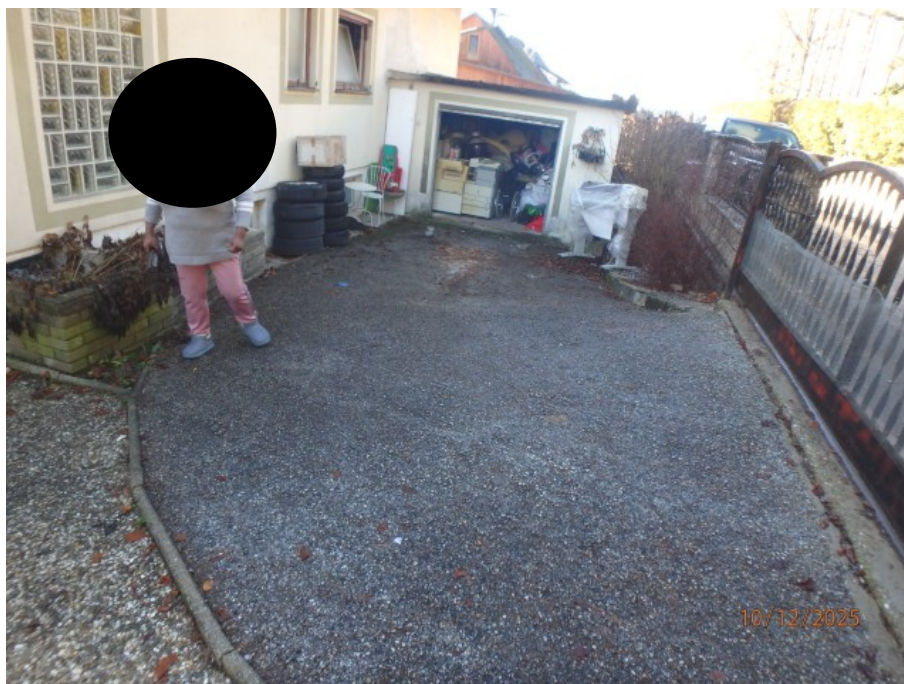
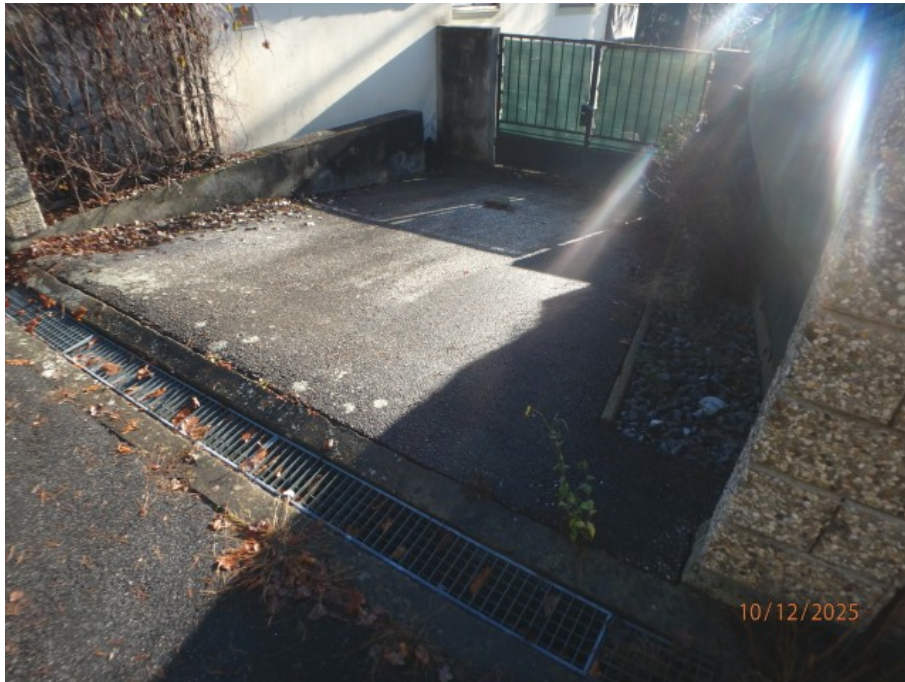
Hof- bzw. Zufahrtsbereich.

Zu diesem Garten besteht eine Zufahrt über eine Rampe mit Verbundsteinplatten belegt und gleichfalls mit massiven Setzungsschäden.

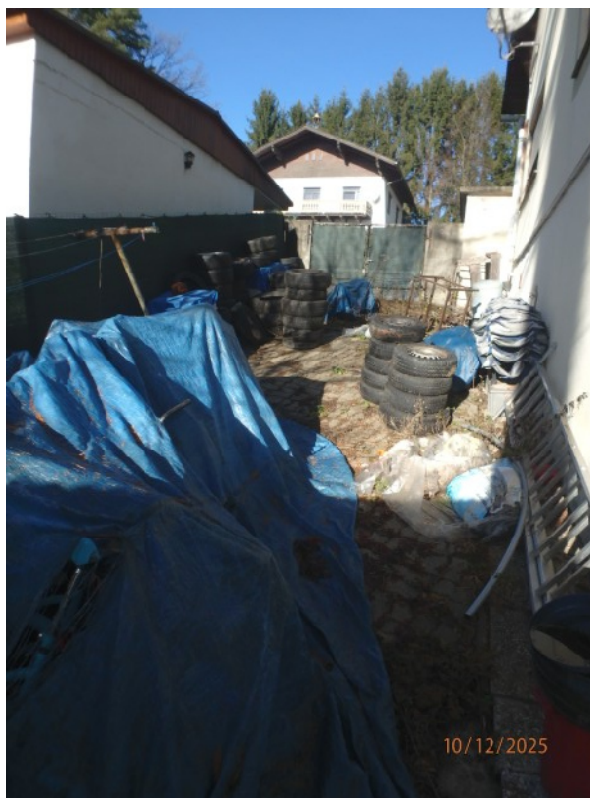
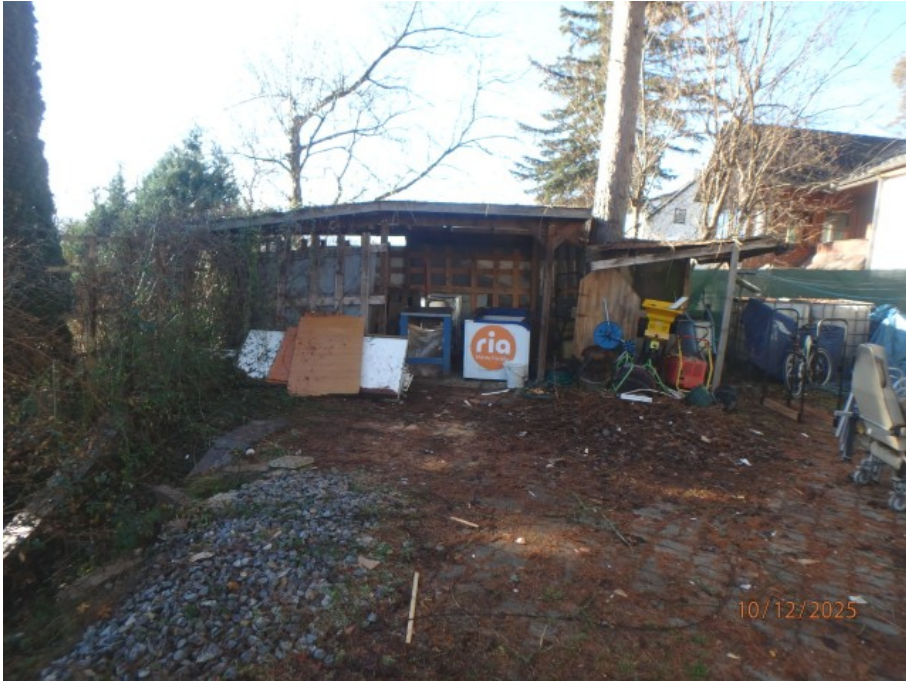
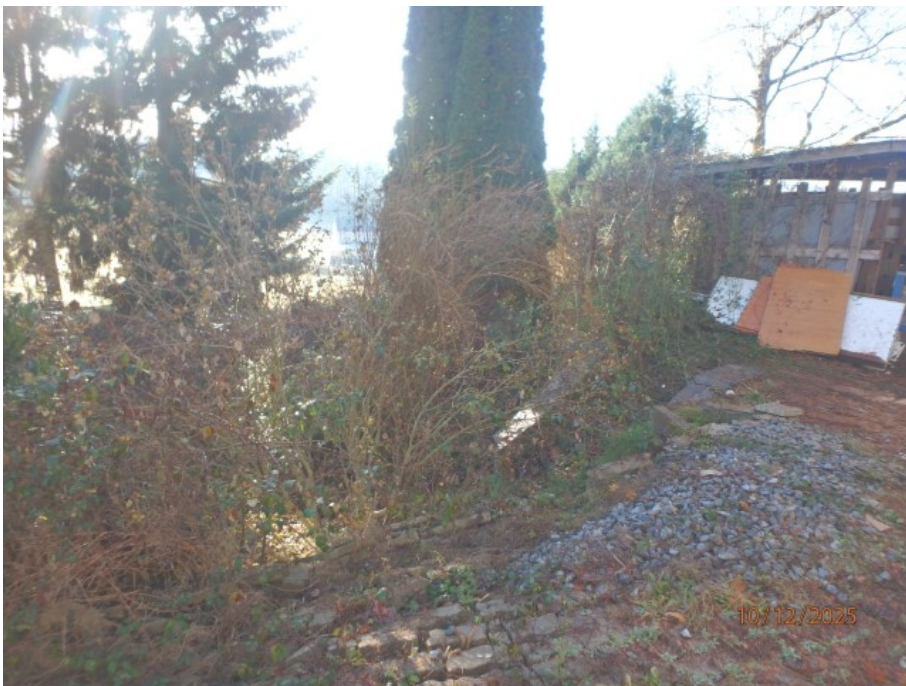
Gartenflächen.

Im Bereich Richtung Garten hin besteht ein mit Verbundsteinen ausgelegter Bereich – Terrassenfläche, wo massive Setzungsschäden bestehen.
