Bewertungsgutachten

**Erwin Salzer,
Obersdorf 103, 8983 Bad Mitterndorf
(BG Liezen 14 E 34/25w-7)**

EZ 998, Gst 3760 in der KG 67006 Mitterndorf

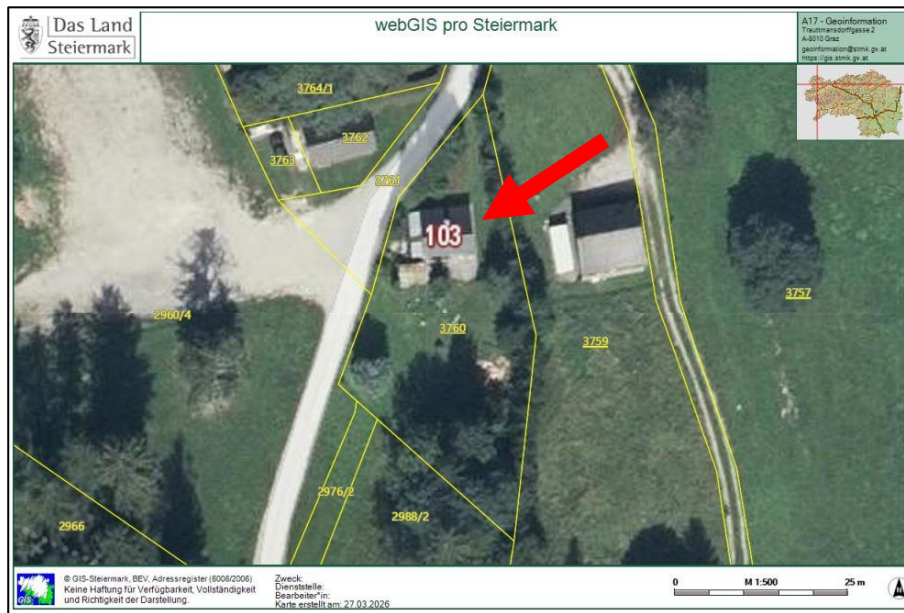
Abbildung 4: Detaillierte Lage des verfahrensgegenständlichen Objektes (Quelle: GIS Steiermark 27.03.2026)

Der Ortsteil „Obersdorf“ liegt ca. 450m nördlich des Bewertungsgrundstückes und befindet sich dieses in einem kleinen landwirtschaftlichen Siedlungsweiher, welcher Einfamilienwohnhäuser, Nebengebäude und landwirtschaftlich genutzte Hütten aufweist. Westlich zeigt sich ein geschotterter Platzbereich und finden hier diverse Zeltfeste der FF Obersdorf, der Dorfgemeinschaft von Obersdorf statt. Rund um diese Hütten schließen unmittelbar landwirtschaftliche Wiesen, Moorbereiche und kleinere Waldflächen an. Das Grundstück weist einen eher dreiecksförmigen, länglichen Grundriss mit Nord-Süd-Ausrichtung auf. Die mittlere

Grundstückslänge beträgt ca. 50 m, die mittlere Breite ca. 20 m. Die Topographie des Grundstückes ist nach Süden hin zum „Waldbereich“ terrassenförmig ansteigend vorhanden.

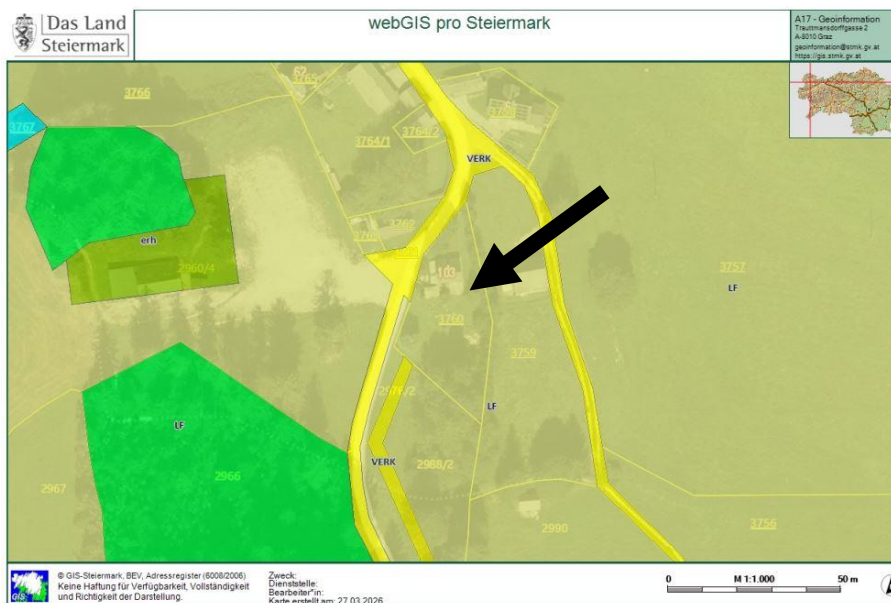
Abbildung 11: Auszug Flächenwidmungsplan Marktgemeinde Bad Mitterndorf

Zum derzeitigen Zeitpunkt befindet sich das Grundstück lt. Flächenwidmungsplan der Marktgemeinde Bad Mitterndorf in der Widmungskategorie: Land- und forstwirtschaftliche Nutzung im Freiland (LF). Eine Nutzungsänderung ist aufgrund der umliegenden Flächen in derselben Nutzungskategorie nicht zu erwarten.

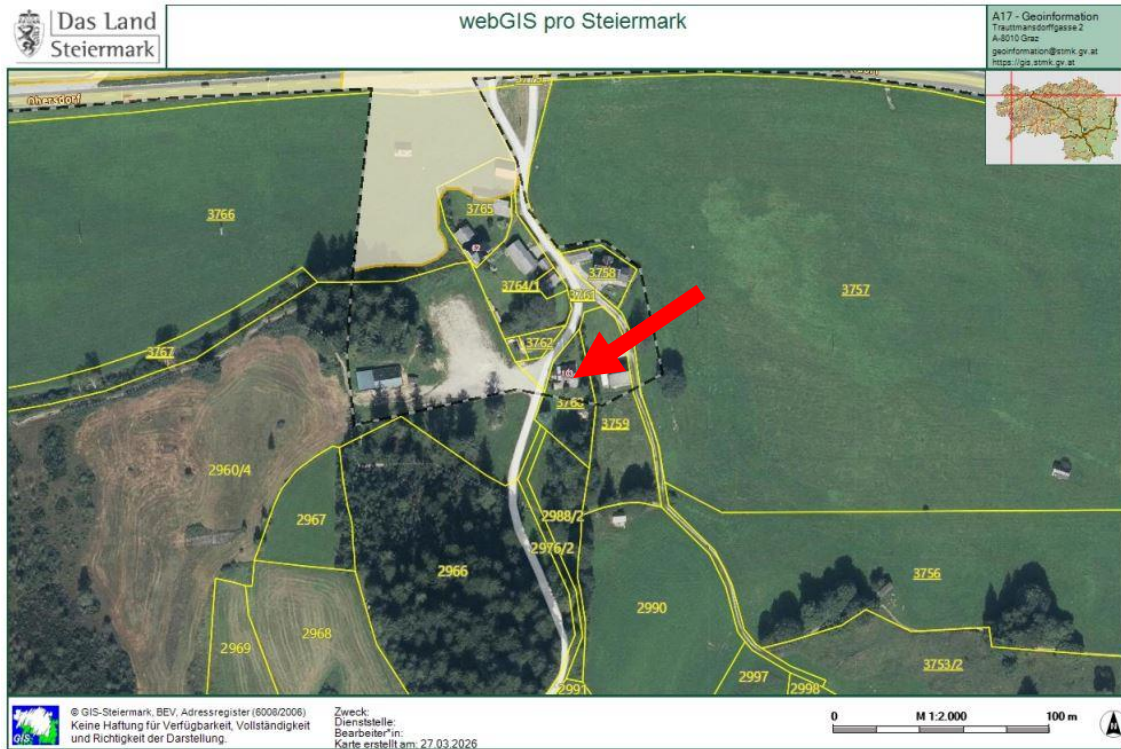
Abbildung 12: Übersichtsplan Gefahrenzonenplan WLV (GIS Steiermark 27.03.2026)

Das gegenständliche Grundstück befindet sich in keiner Gefahrenzone der Wildbach- und Lawinerverbauung (WLV) bzw. der Bundeswasserbauverwaltung (BWV).

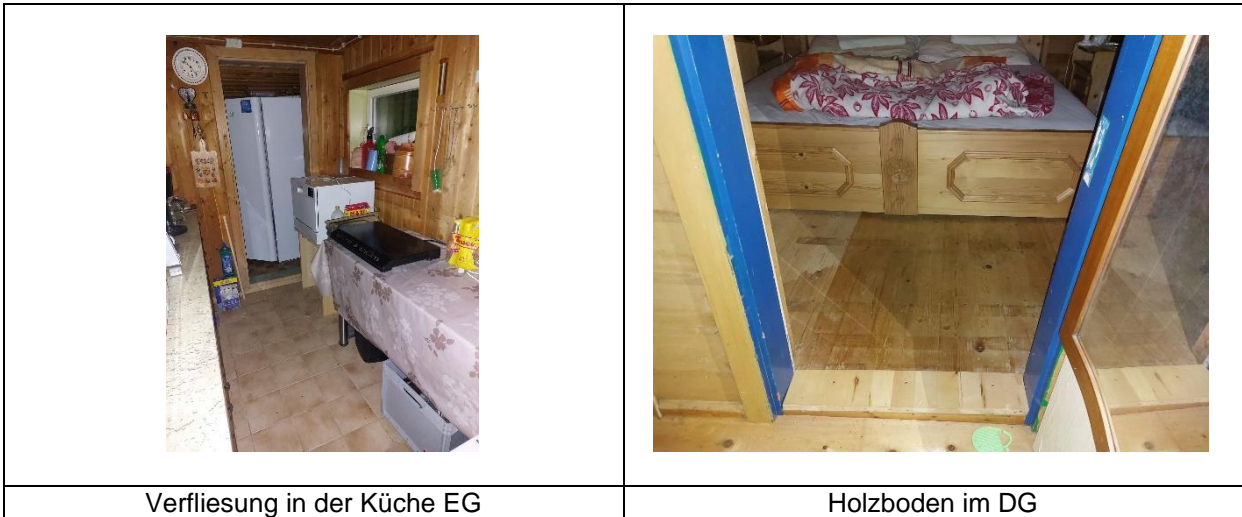
Der Bodenbelag im Erdgeschoss wurde mit Fliesen ausgestattet und im Dachgeschoss mit einem Holzboden versehen. Die Fußböden weisen Schäden auf; stellenweise wurden Teile des Bodenbelags entfernt.

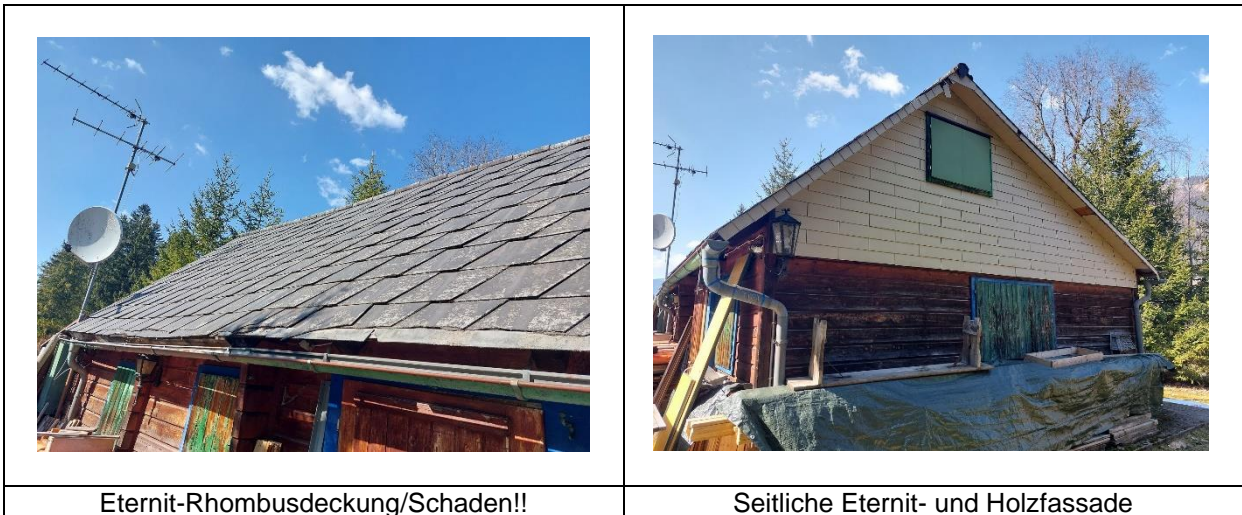
Die Dachkonstruktion ist als asymmetrisches Satteldach mit Firstrichtung in Ost-West ausgeführt. Der Dachstuhl ist als Holzkonstruktion hergestellt und weist eine Eternit-Rhombusdeckung. Die Dacheindeckung ist teilweise beschädigt, wodurch von einer Beeinträchtigung der Dichtheit des Daches auszugehen ist.

Das Gebäude weist grundsätzlich in seiner Substanz einen Reparaturbedarf auf. Dies betrifft zum einen die bereits undichte Dacheindeckung sowie die Holzriegelkonstruktion. Des Weiteren fehlt eine ausreichende Wärmedämmung, wodurch eine Beheizung des gesamten Objekts über den bestehenden Tischherd nur eingeschränkt möglich ist. Bei den Fußböden sind bereits einzelne Fliesen beschädigt bzw. fehlend und entsprechend sanierungsbedürftig. Auch der Holzboden ist beschädigt und wurde teilweise der Bodenbelag entfernt. Die Einrichtung und Ausstattung, insbesondere in den Bereichen Bad und Küche, wurden in Eigenregie und in unfachmännischer Ausführung hergestellt.

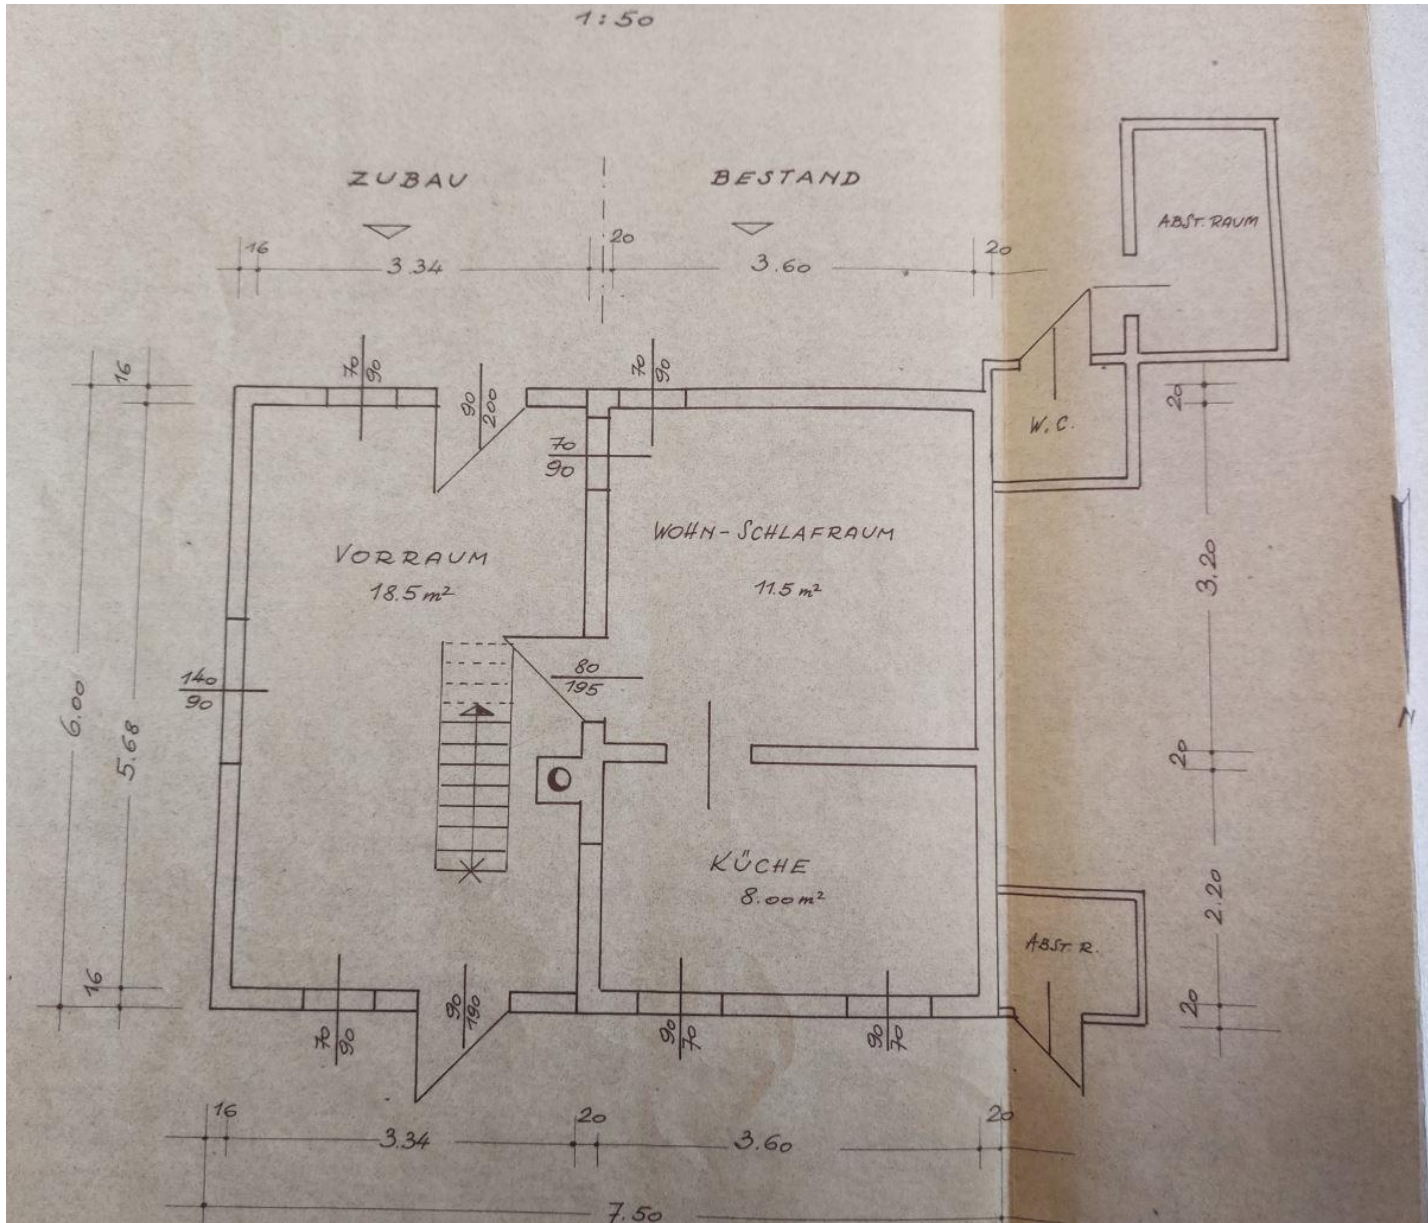
Einreichplan Grundriss – Stand Bauakt 1978 – Änderungen Westseite Zusammenbau WC und Abstellraum!
