## SACHVERSTÄNDIGENGUTACHTEN

betreffend den Verkehrswert der Liegenschaft mit der EZ 51, Gst. Nr. 2318, mit den darauf befindlichen Gebäuden, KG 64143 Sebersdorf, BG Fürstenfeld, in **8272 Sebersdorf 37**

**Auftraggeber:** Bezirksgericht Fürstenfeld, Geschäftszahl 21 E 31/25 m

**Stichtag:** 16.09.2025, das ist der Tag der Befundaufnahme

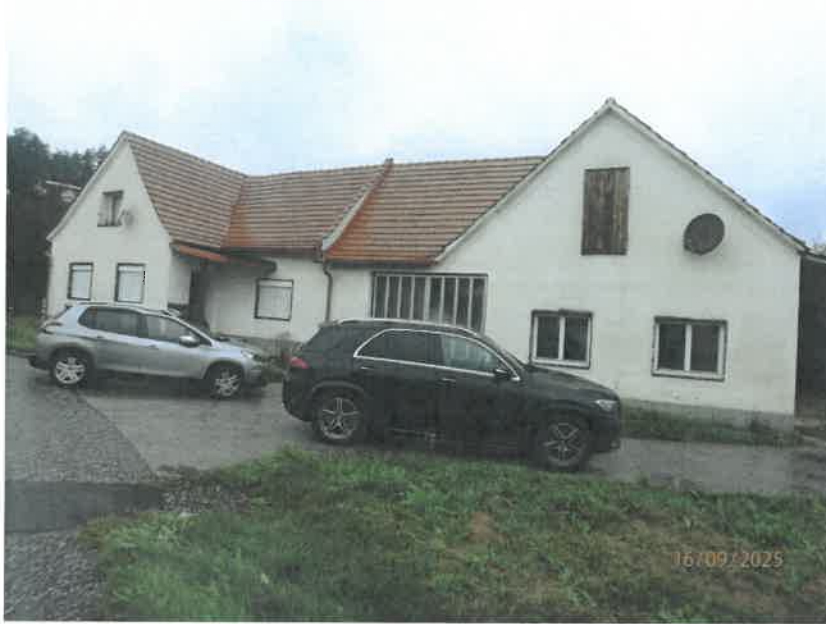
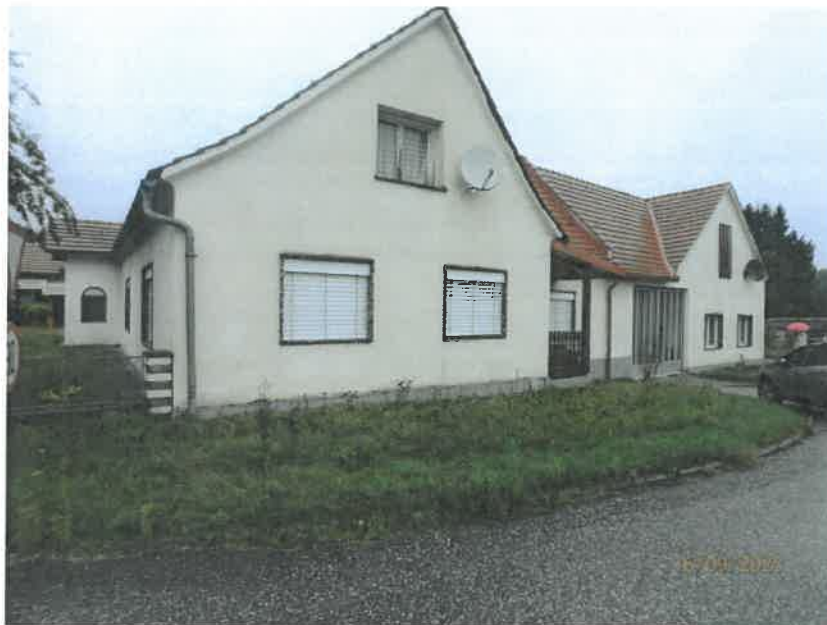
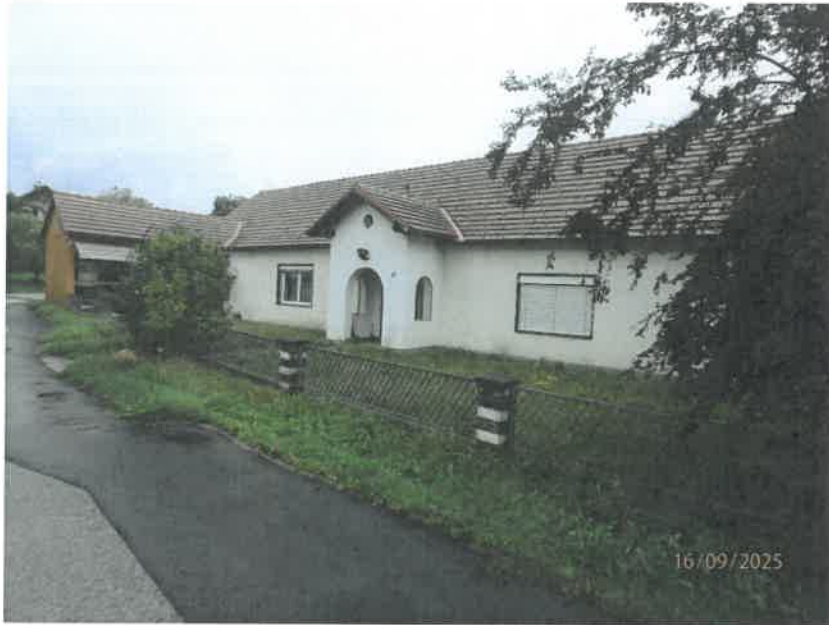
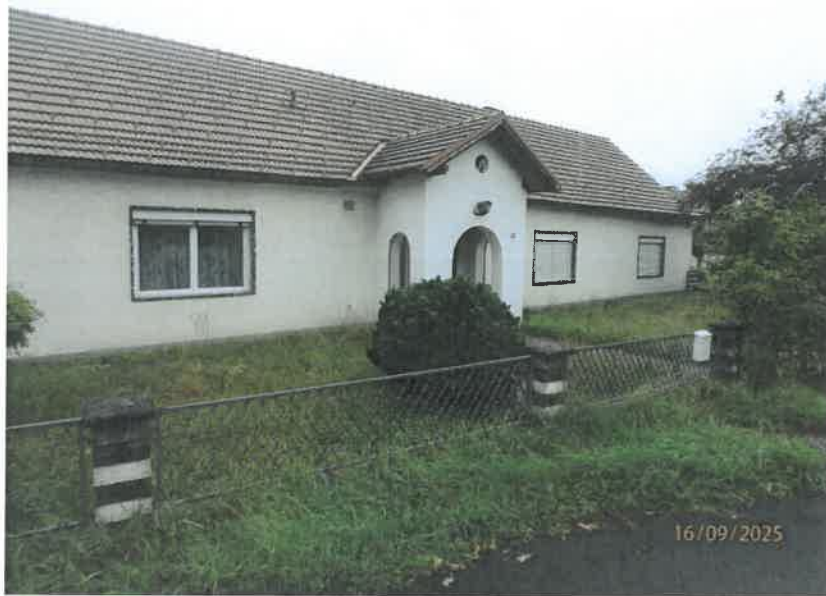
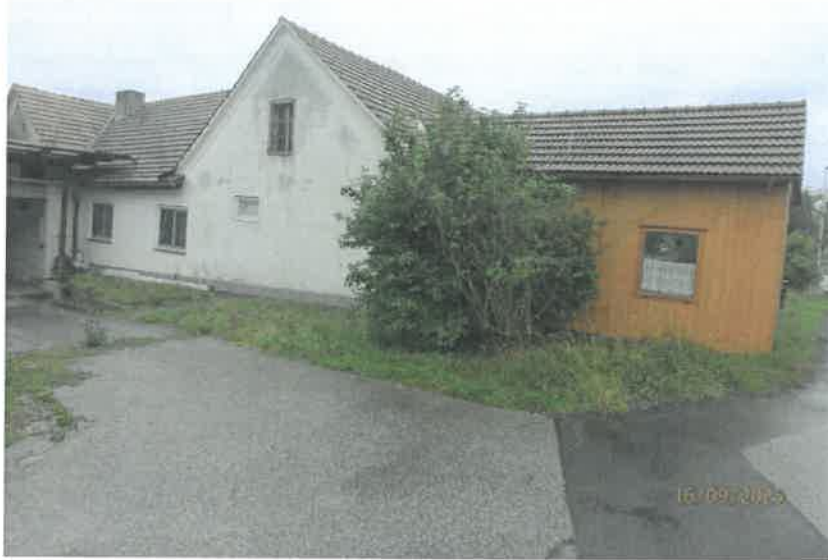
### umlaufende Außenaufnahmen

Bau- und Erhaltungszustand: Dieser Vierkanthof zeigt in Teilbereichen massive Zeit- und Abnutzungsschäden sowie einen Instandhaltungsrückstau. Im Niveaubereich ist massive kapillare Durchfeuchtung unübersehbar.

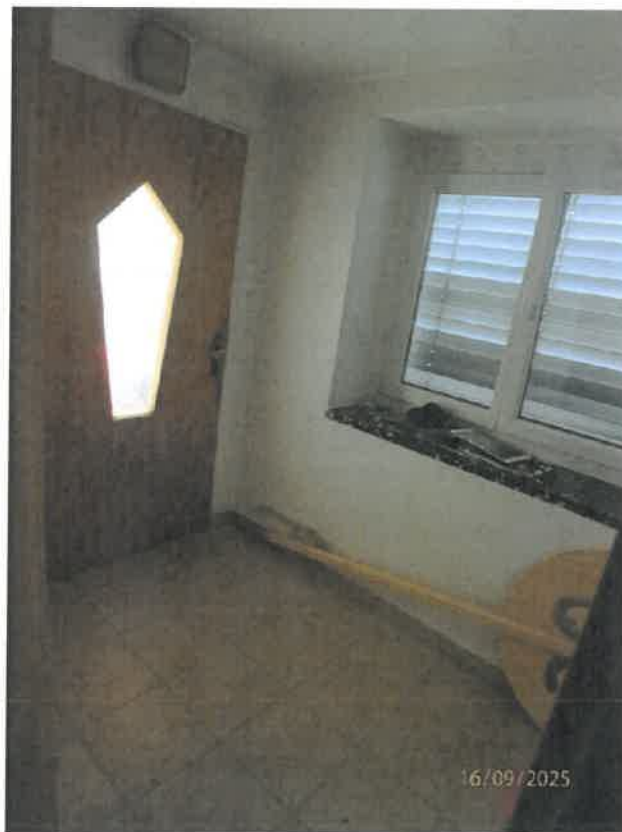
#### Windfang

Fliesenboden, Wände / Decke Malerei, zweiteiliges Kunststofffenster mit Raffstore, die Eingangstür aus Holz mit Glaslichte und zylindrischem Schloss, Heizkörper besteht, kapillare Feuchte unterhalb des Kunststofffensters ist unübersehbar.

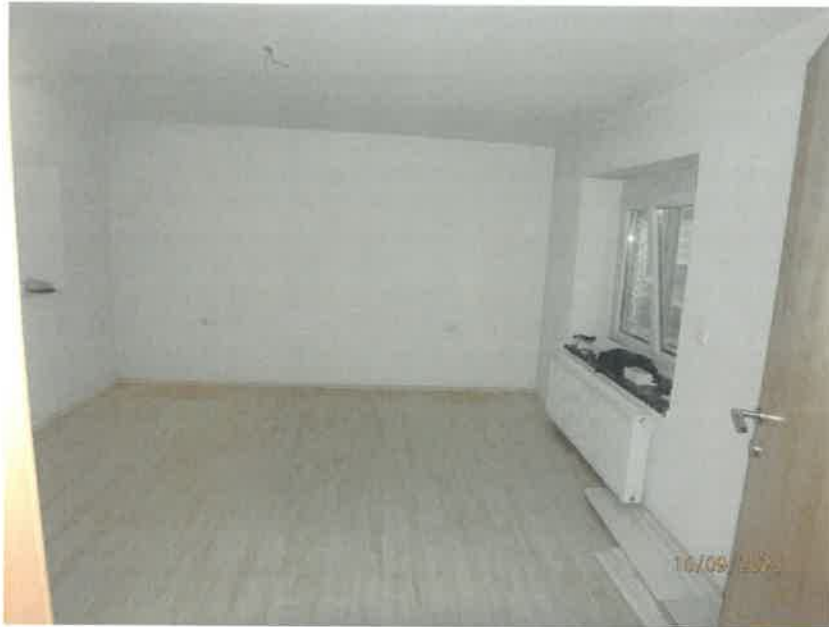
Zimmer 1

Laminatboden, Wände / Decke Malerei, zweiteiliges Kunststofffenster mit Raffstore, Kunststofffensterbrett und Heizkörper, der Zugang über eine Holztür mit Stock, Feuchte im Eckenbereich und Schimmelbildung ersichtlich.

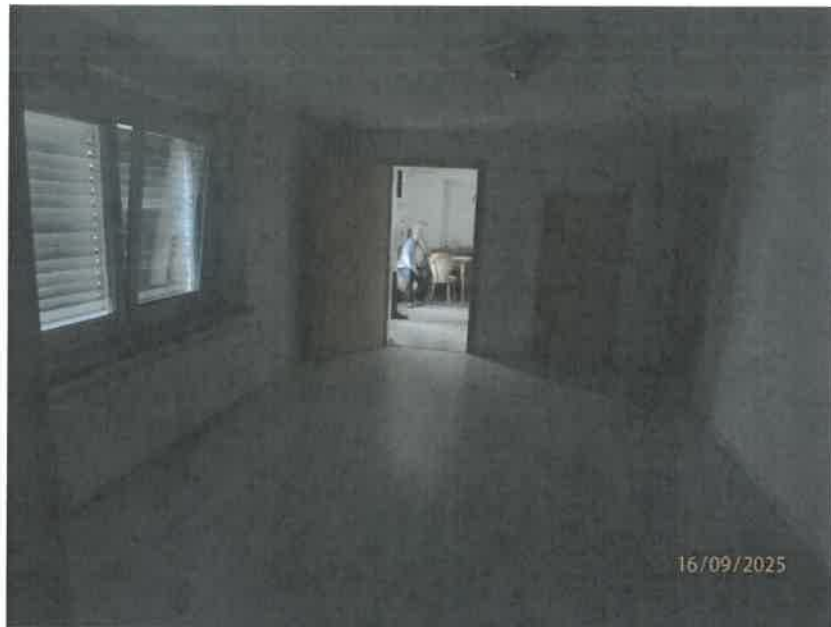
Zimmer 2

Laminatboden, Wände / Decke gemalt, zweiteiliges Kunststofffenster mit Raffstore, Kunststeinfensterbrett und Heizkörper, Zugang über eine Holztür mit Glaslichte (Glaslichte fehlt), an einem Holzstock montiert.

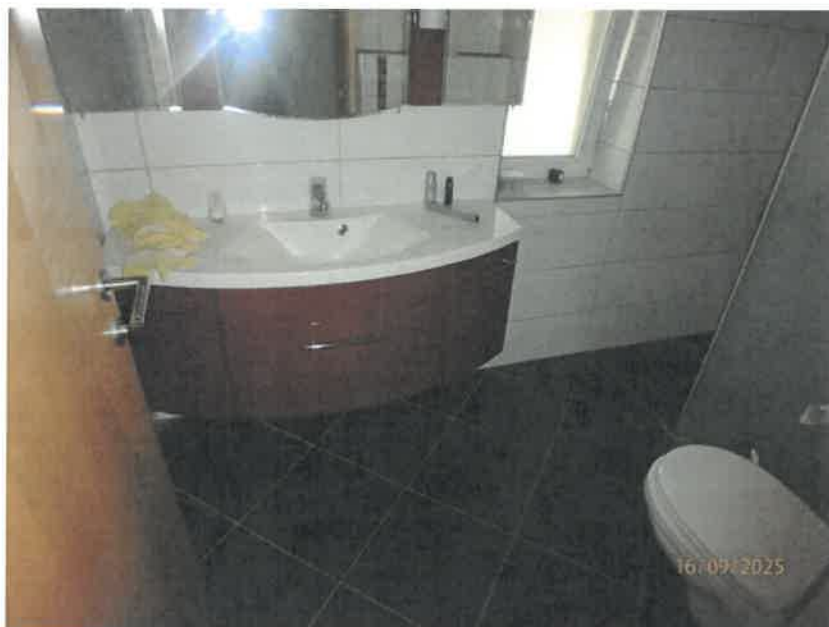
Badezimmer 1

Fußboden/Wände verflies, Decke mit Paneelen verschalt, hochgestelltes Kunststofffenster und Holztür mit Stock zum Zimmer. Eingebaut eine Dusche mit Bodenrinne, Spritzschutzwand aus Glas mit Schiebetüre und Armatur, Waschbecken mit Armatur und Hänge-WC.

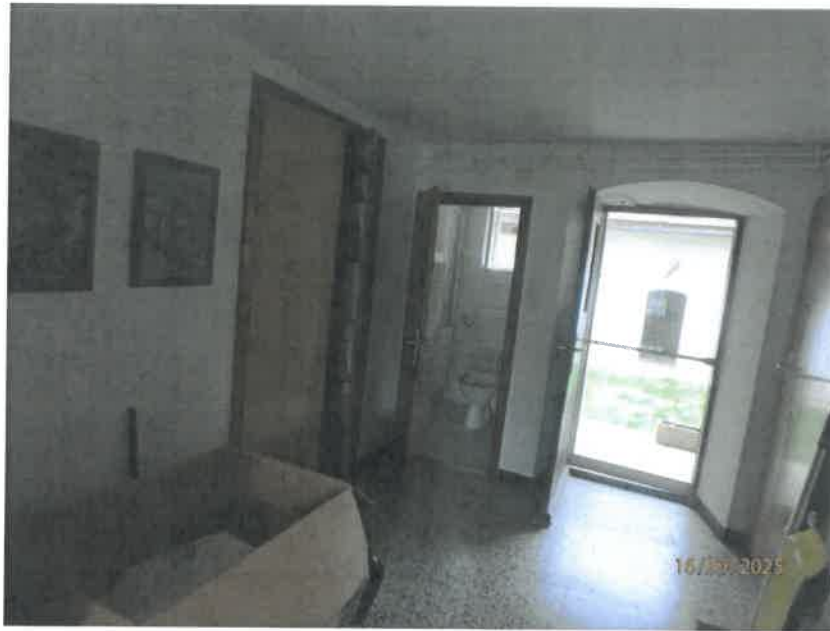
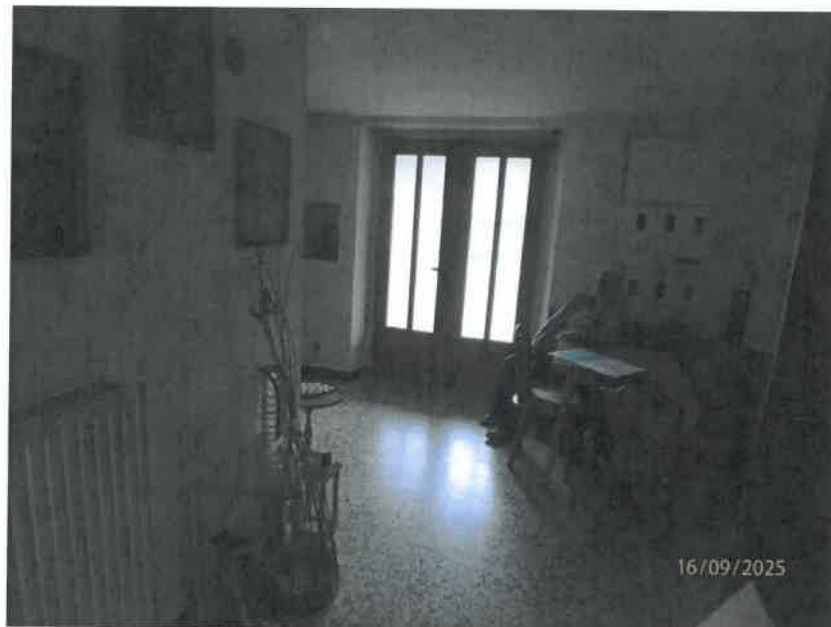
Kunststeinboden, Malerei an Wänden und Decken mit Feuchteschäden, Zugang über eine doppel Flügelige Holztür mit noch tosischem Schloss und Doppelstegverglasung. Eingebaut zur Beheizung ein Radiator und der Elektrozähler. Von diesem Vorraum besteht auch der Zugang vom Innenhof über eine Holztür mit Stock.

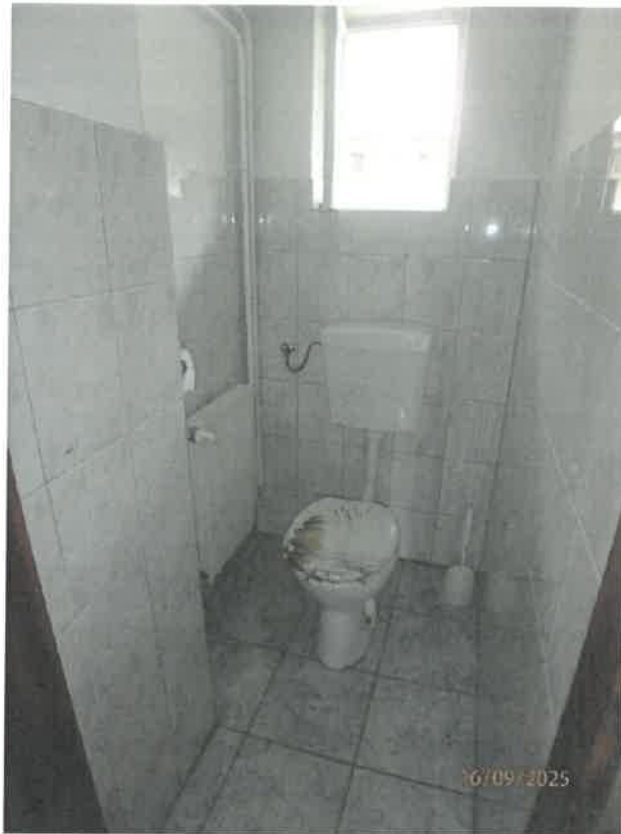
WC

Fußboden und Wände auf eine Höhe von 1,50 m verflies, darüber liegend Malerei, einfaches Holzfenster kleinformatig, furniert Türe mit Stock, Heizkörper mit Verrohrung über Putz und Stand-WC.

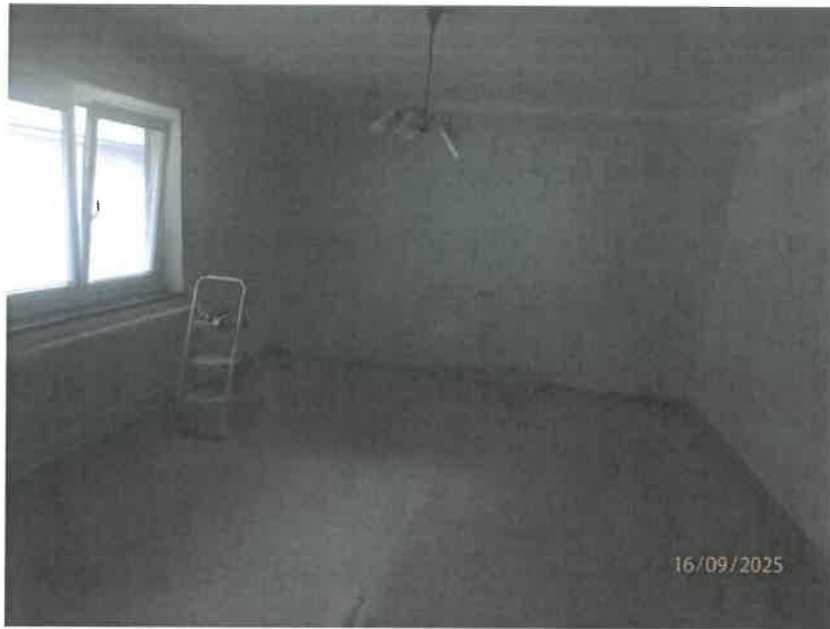
Zimmer 4

Teppichboden verwellt, Wände / Decke Malerei, zweiteiliges Kunststofffenster mit innenliegender, einbrennlackierter Jalousie, Kunststeinfensterbrett und Heizkörper, der Zugang vom Zwischenflur über eine furnierte Tür mit gestrichenem Stock, kapillare Nässeschäden und Risschäden bestehen in diesem Raum ersichtlich.

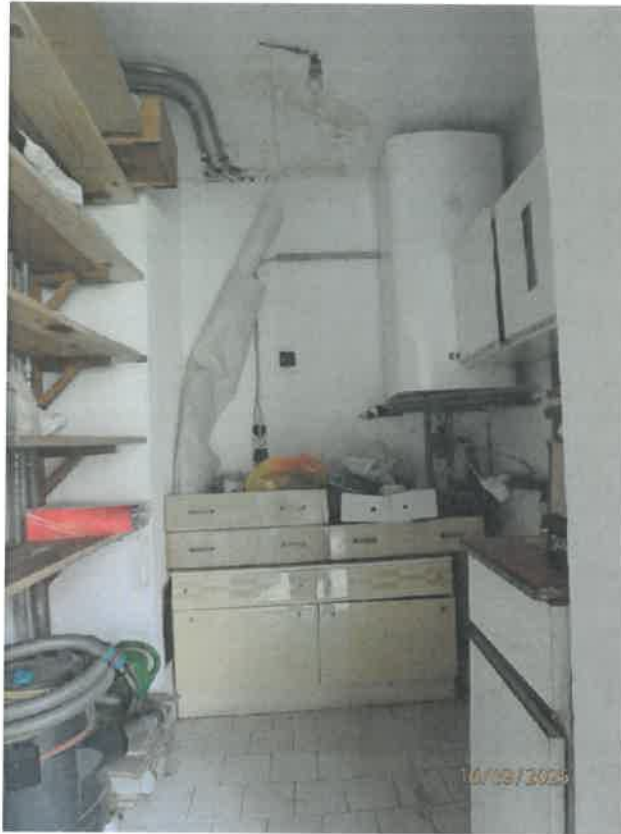
Abstellraum

vom Hof aus über eine Ausgleichsstufe aus Beton erreichbar, Fliesenboden, Wände / Decke  
gemalt, Nässeschäden an der Decke ersichtlich, Zugang über eine verzinkte Tür. Eingebaut  
ein Elektroboiler EHT, geschätzt 120 Liter.

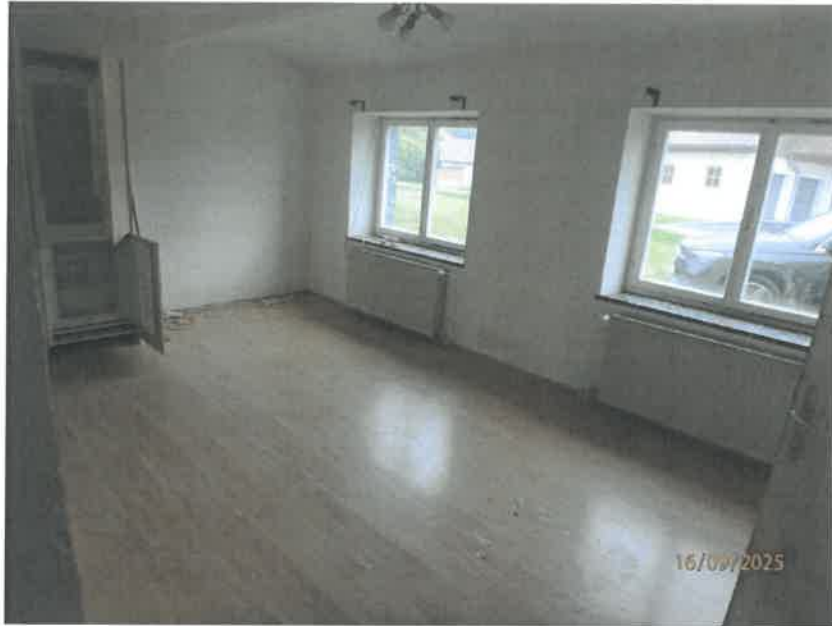
**Wohnung 2**  
**Zimmer 1**

Laminatboden, Wände und Tonnengewölbe gemalt, zwei zweiflügelige Verbundfenster mit  
Kunststeinfensterbretter und zwei Radiatoren, der Zugang über eine Holztür mit Stock von  
der Ein- und Durchfahrt. Kapillare Feuchte vorhanden.
