**244 E 48/26 d**

## **GUTACHTEN**

Zum Zwecke der Feststellung des Verkehrswertes der nachstehend angeführten Liegenschaft(en)  
samt Rechte und Lasten:

**Grundbuch 63227 Hart bei St. Peter,  
EZ 742, hiervon 1/1 Anteile, B- LNR 10.**

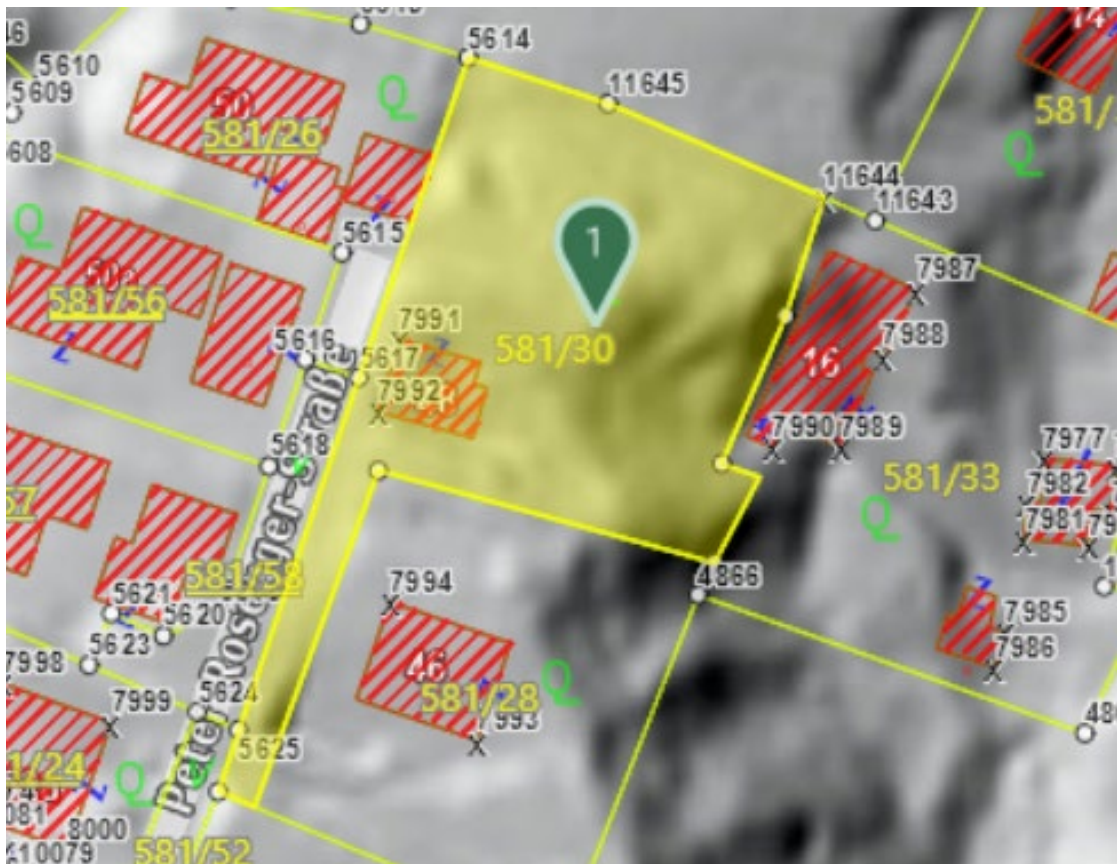
Auszug aus der Digitalen Katastralmappe Steiermark

Bewertungsgegenstand bildet die Liegenschaft mit der EZ 742 der 63227 Hart bei St. Peter verbunden mit dem Grundstücke mit der GST-Nr. 581/30.

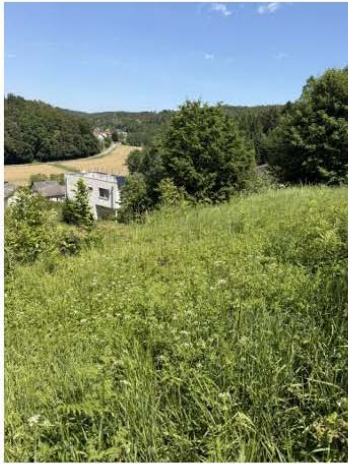
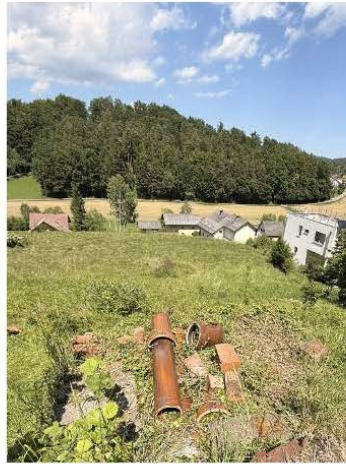
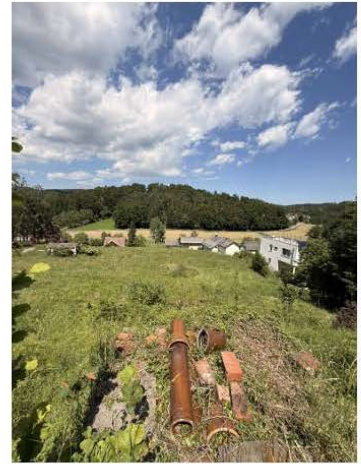
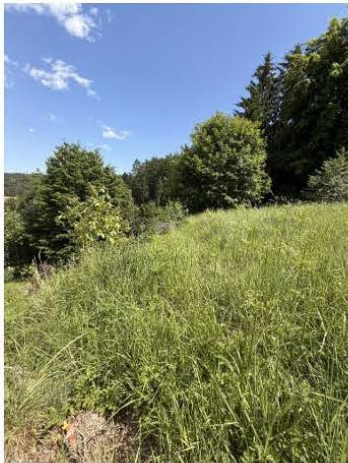
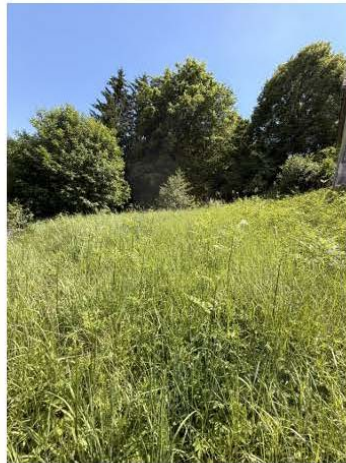
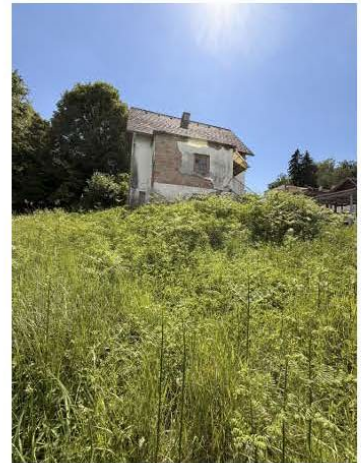
## 2.7 Fotodokumentation

Der Bewertungsgegenstand stellt sich im Zuge der Befundaufnahme als stark hanglagige, seit längerer Zeit nicht regelmäßig gepflegte und nur eingeschränkt betreute Liegenschaft dar. Bereits der äußere Gesamteindruck lässt erkennen, dass eine kontinuierliche gärtnerische Pflege, eine geordnete Bewirtschaftung oder eine laufende Instandhaltung der Freiflächen über einen längeren Zeitraum nicht bzw. nur in untergeordnetem Umfang stattgefunden hat.

Auch in den Randzonen und im Nahbereich der Gebäude ist eine fortgeschrittene Verwilderung festzustellen. Die Vegetation reicht teilweise unmittelbar an die Gebäudefassaden, Sockelzonen und sonstige Bauteile heran. Gebäudeanschlüsse, Randbereiche und Übergänge zwischen Baukörper und Freifläche sind abschnittsweise überwachsen. Dies spricht für eine über längere Zeit unterbliebene Freihaltung und Kontrolle der gebäudenahen Bereiche.

Der äußere Zustand des Gebäudes ist durch sichtbare Alterung, einfache Bauweise, verwitterte Oberflächen und ungepflegte Anschlussbereiche geprägt. Fassadenflächen, Sockelzonen, Fenster, Türen, Balkonbauteile, Dachränder und sonstige Anschlussstellen zeigen augenscheinlich einen nicht laufend instand gehaltenen Zustand. Teilweise sind Putzschäden, ausgebeßerte oder offene Fassadenbereiche, freiliegende Mauerwerks- bzw. Untergrundstellen sowie Verschmutzungen erkennbar.

Die Balkon- und Außenbauteile weisen einen Instandhaltungsrückstand auf. Geländer, Balkonplatten, Vorsprünge, Dachanschlüsse und Fassadenbereiche wirken gealtert und instandsetzungsbedürftig. Einzelne Bauteile erscheinen durch Witterungseinfluss, Alterung und unterbliebene Pflege beeinträchtigt. Eine technische Detailprüfung der Tragfähigkeit oder Verkehrssicherheit wurde nicht vorgenommen.

Vor einer geordneten Weiterverwertung der Liegenschaft sind daher insbesondere Freischneide- und Räumungsmaßnahmen auf den Freiflächen, Entrümpelung, Entsorgung von Altmaterial und der Abbruch des nicht mehr zweckmäßig nutzbaren Gebäudes erforderlich.

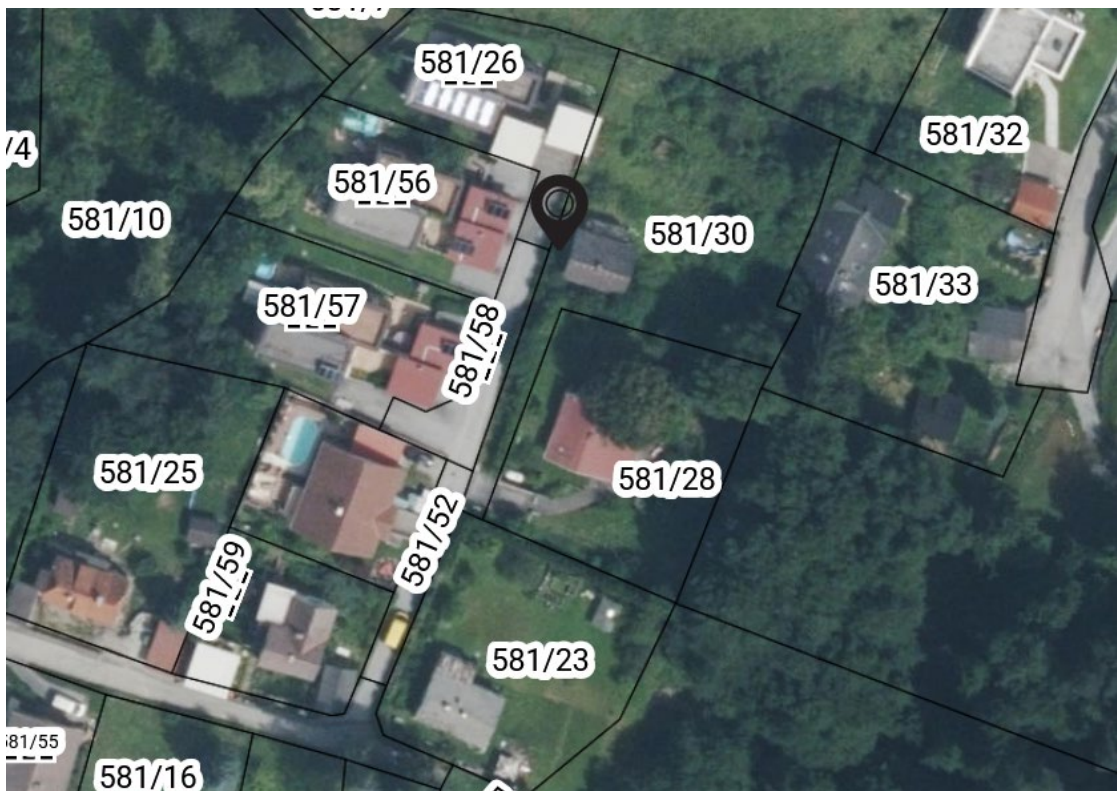
Die Karte zeigt jene Flächen, von denen aufgrund von Abfallablagerungen oder Untergrundverunreinigungen eine erhebliche Gefahr für die Gesundheit des Menschen oder die Umwelt ausgeht und deshalb in der Altlastenatlas-Verordnung als Altlasten ausgewiesen sind.
