**7 E 1/24 b (7 E 14/25 s)**  
BG Voitsberg

Wohnhaus und Wirtschaftsgebäude  
Gründerstraße 58, 8580 Köflach  
GB 63351 Pichling bei Köflach, EZ 643

## **GUTACHTEN**

**zum Zwecke der Feststellung des Verkehrswertes der Liegenschaft EZ 643,  
GB 63351 Pichling bei Köflach.**

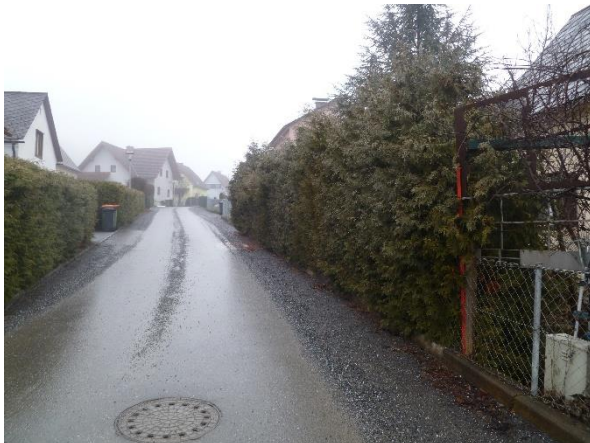
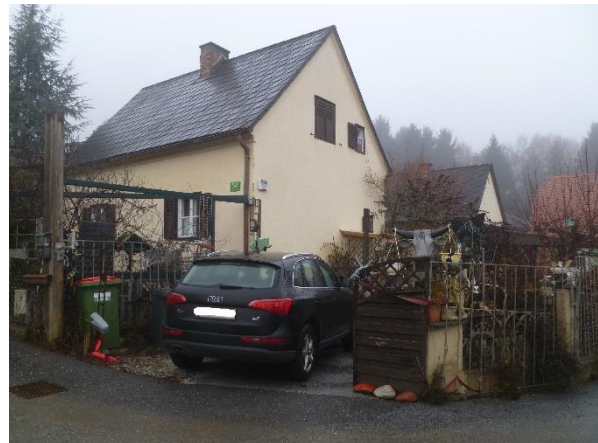
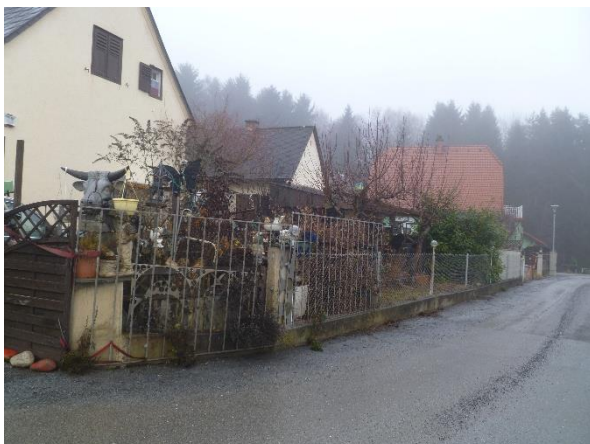
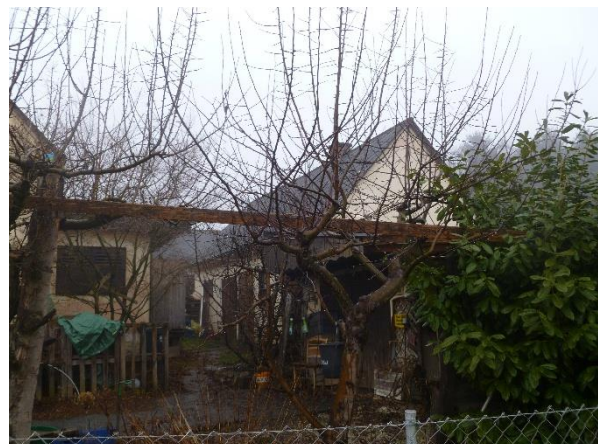
Fotodokumentation Wohnhaus, Gerätehütte, Carport  
(weitere Fotodokumentation ist den Beilagen des Gutachtens zu entnehmen)

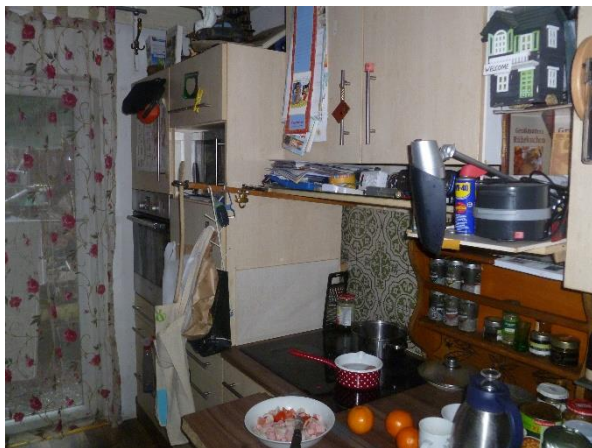
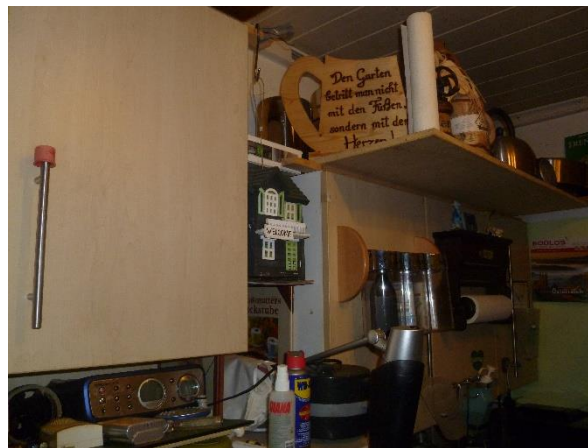
Fotodokumentation Küche - Erdgeschoss

Anmerkung: Durch die starke Verschmutzung und Vermüllung weisen beide Küchen keinen Zeitwert mehr auf.

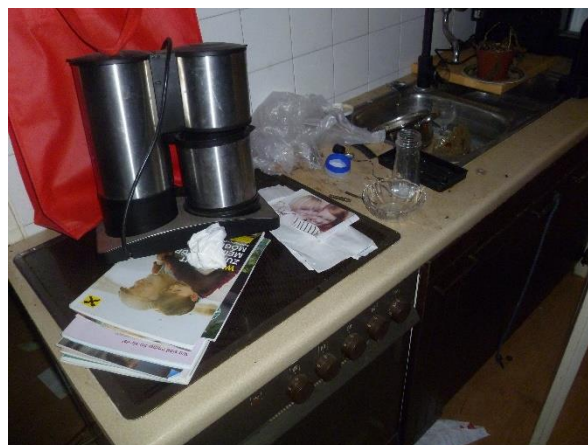
Fotodokumentation Küche - Dachgeschoss
