Datum: 14.01.2026  
Az.: 6 K 50/24

## EXPOSE

**Rohbauten bebaute Grundstück**

**Heiligenstädter Straße 10 in 37327 Leinefelde**

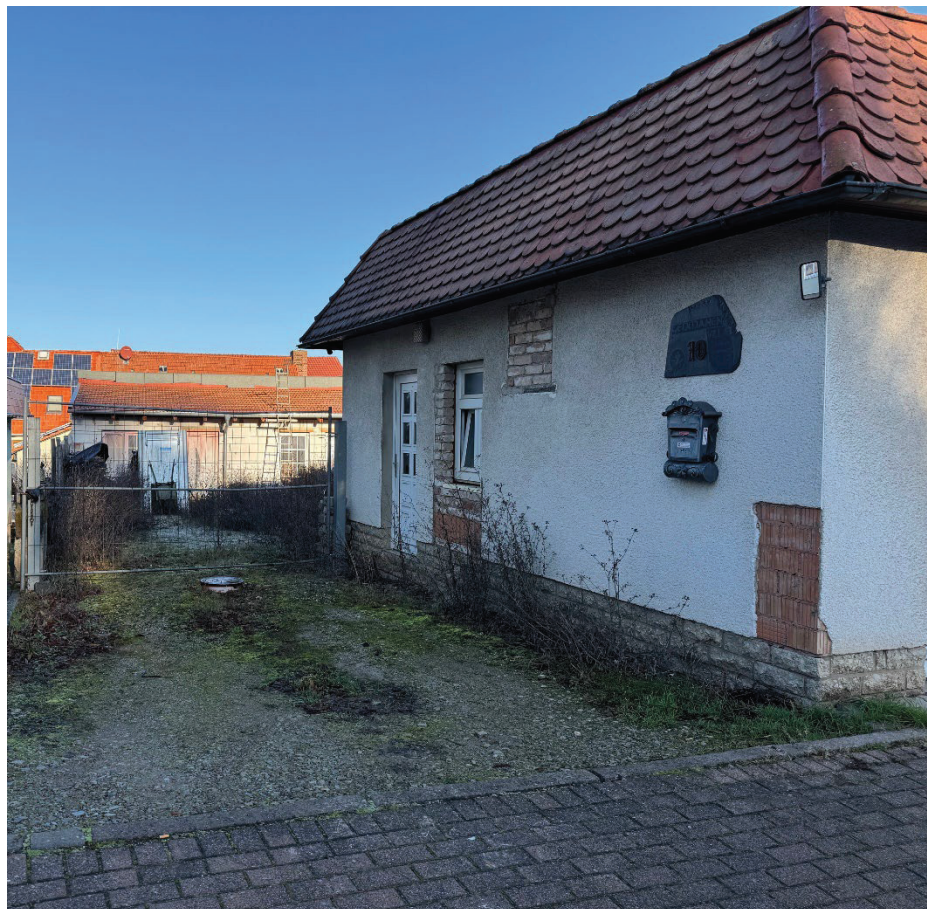
Bei dem Hauptgebäude (hinten stehend) handelt es sich um eine dreiseitige Grenzbebauung, d.h. das Gebäude hat drei geschlossene Seitenwände, ohne das rechtlich der Anspruch besteht, Fenster einzubauen. Die Entwässerung des nach hinten gerichteten Daches ist nach vorn zur höher gelegenen Straße rechtlich erforderlich.
