**Exposé  
ZUM  
GUTACHTEN**

**in dem Zwangsversteigerungsverfahren am Amtsgericht Meiningen  
ZUR ERMITTLUNG DES VERKEHRSWERTES  
(i.S.d. § 194 Baugesetzbuch)**

**Wohngrundstück, Einfamilienhaus, 98596 Brotterode-Trusetal/ OT Trusetal  
Thälmannplatz 7**

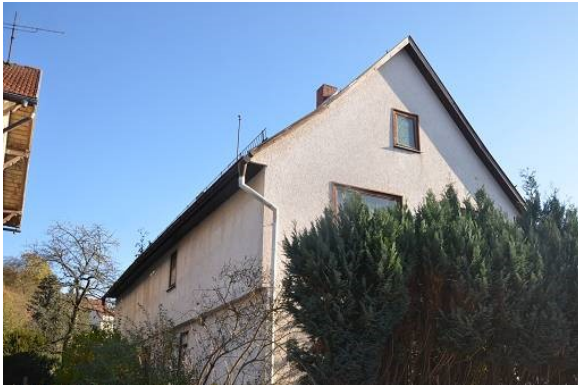
**FOTOS 1**  
STRAßENANSICHT

Fundamente:	Naturstein, Beton
Außenwände:	Fachwerk
Innenwände:	analog der Außenwände
Außenwandbehandlung:	Rauputz, hintere Giebelseite unverputzt und in desolatem Zustand
Dachkonstruktion:	zimmermannsmäßiger Abbund mit Preolithschindeleindeckung (Altbestand)
Decken:	vermutlich Holzbalkendecken
Fenster:	überwiegend einfach verglaste Fenster aus Holz (Altbestand)
Türen:	Eingangstüren: Holz (Altbestand); zu Innentüren sind keine Angaben möglich
Treppen:	massive Außentreppen; zu Innentreppen sind keine Angaben möglich
Fußböden:	keine Angaben möglich
Wand- und Deckenbehandlung:	keine Angaben möglich
Sanitärinstallation:	keine Angaben möglich
Elektroinstallation:	keine Angaben möglich
Heizung:	vermutlich Zentralheizung
Sanierungsleistungen:	Augenscheinlich wurden seit vielen Jahren keine Sanierungsleistungen durchgeführt.

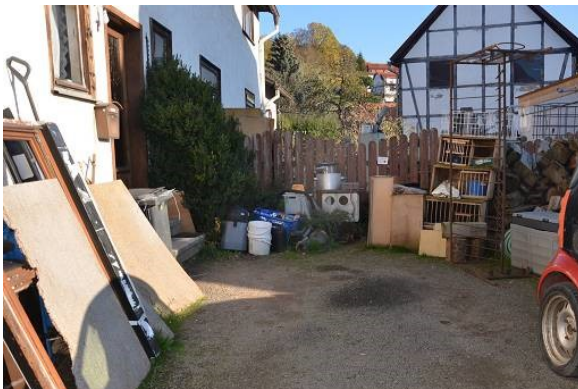
**FOTO 2**  
HAUPTINGANG

Es handelt sich um ein nicht unterkellertes, zweigeschossiges Wohnhaus mit nicht ausgebautem Dachgeschoss, welches in Fachwerkbauweise als Grenzbebauung errichtet wurde. Das Baujahr ist unbekannt. Es wird traufseitig erschlossen.

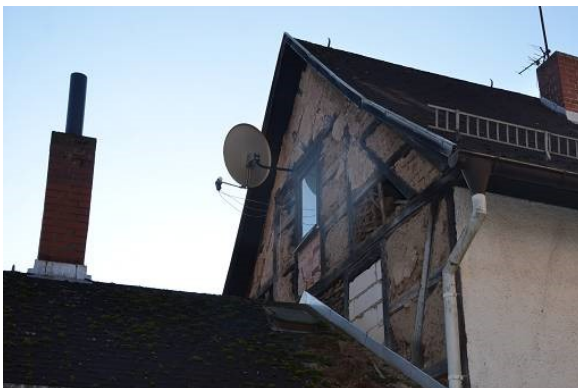
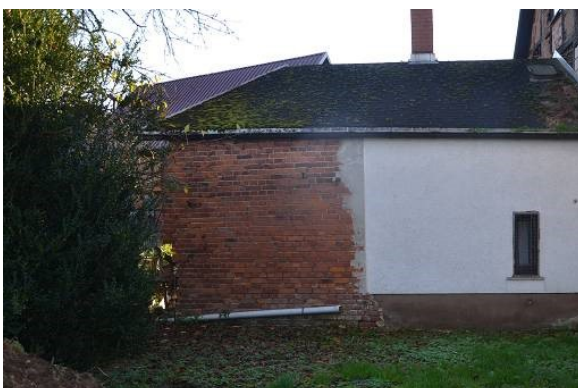
**FOTOS 3-4**  
ANBAU IM HINTERRAUM

Zum Hinterraum wurde ein eingeschossiger Anbau in überwiegend Massivbauweise errichtet, der vermutlich zu Nebenzwecken dient und separat erschlossen werden kann. Er ist teilweise verputzt, tlw. als Klinkerwand vorhanden.

Zum Ausbau, zur funktionellen Teilung bzw. zu Schäden und Mängeln sind keine Angaben möglich. Es ist zu vermuten, dass im Anbau ein Heizkessel etabliert ist.
