**Exposé zum  
GUTACHTEN**

**ZUR ERMITTLUNG DES VERKEHRSWERTES**

**Einfamilienhausgrundstück, 98587 Steinbach- Hallenberg/ OT Oberschönau,  
Hauptstraße 52, 54**

Aktenzeichen: 10 K 4/ 24

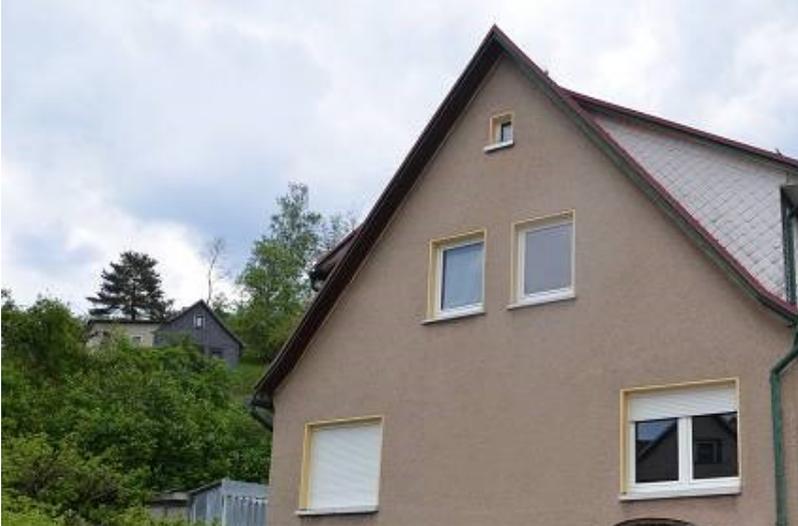
**FOTO 1 WOHNHAUS 1**

Das Wohnhaus 1 befindet sich auf dem Grundstück , Flur 1, Flurstück 397/ 87 und ist unterkellert, eingeschossig mit ausgebautem Dachgeschoss. Es wurde vermutlich Anfang der 1960 er Jahre errichtet.

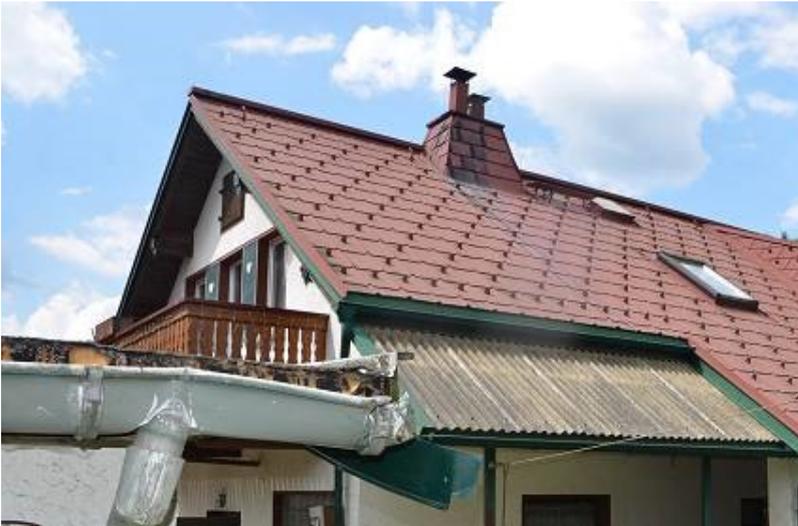
**FOTO 3  
NEBENGEBÄUDE**

Eine Doppelgarage ist in traditioneller Bauweise errichtet, hat zwei Stahltore, wurde zuletzt als Lager genutzt. Das flach geneigte Dach wurde mit Bitumenpappe eingedeckt. Aufgrund des defekten Daches sind viele Feuchteschäden erkennbar. Die Doppelgarage ist innen und außen verputzt.

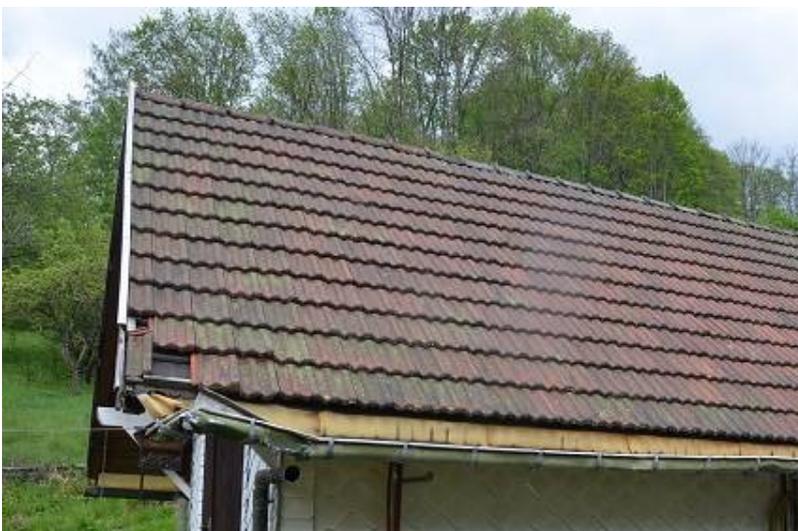
Das Nebengebäude besteht nur aus einem Raum, der zuletzt als Werkstatt/ Lager genutzt wurde. Das Satteldach ist zimmermannsmäßig ausgeführt, innen verschalt und mit Ziegeln eingedeckt. Es ist außen verputzt, eine Seite ist mit Asbestschindeln verkleidet. Der Fußboden wurde betoniert.

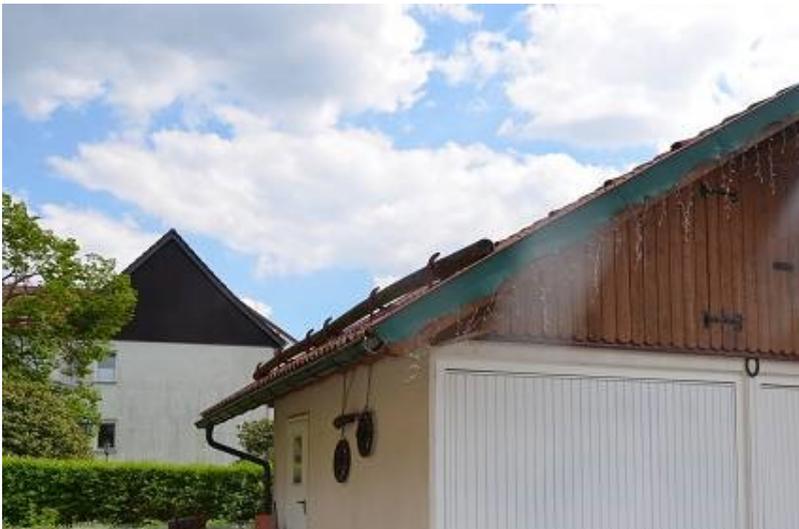
FOTO 5  
**GARAGE 2**

Die untere Doppelgarage ist eine Fertigteilarage mit zwei separaten Stellplätzen. Das Satteldachgeschoss ist bedingt nutzbar (Lagermöglichkeit, Raumhöhe bis First: 1,80 m) und über eine Leitertreppe von außen zugänglich. Sie hat eine Betondachsteineindeckung. Jeder Raum hat ein Hubtor und eine Außentür, der Fußboden besteht aus Beton. Die Doppelgarage ist innen und außen verputzt.

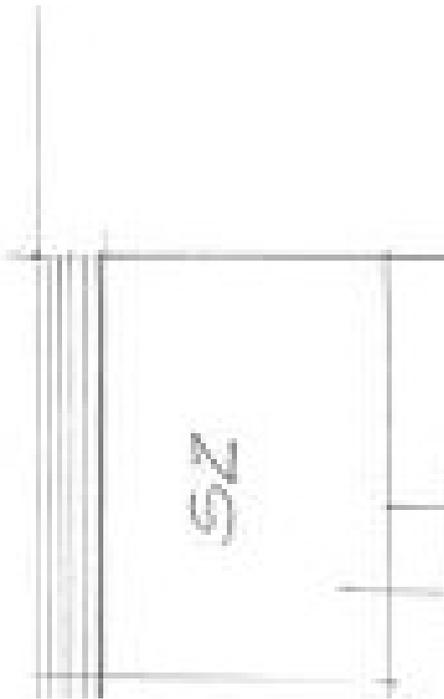
**WOHNHAUS 2**  
ERDGESCHOSS-TEILBEREICH  
(UNMAßSTÄBLICH)

Kellergeschoss:	Heizungskeller, Öltanks, verschiedene Funktions-/ Nebenräume, kleine Werkstatt
Dachgeschoss:	eine Wohnung bestehend aus: Eingang, Flur- und Treppenraum, Wohnzimmer mit Ausgang auf den Balkon, Schlafzimmer, Kinder- zimmer, Küche, Bad und Abstellraum
