## **Exposé zum GUTACHTEN**

**in dem Zwangsversteigerungsverfahren am Amtsgericht Meiningen**  
**ZUR ERMITTLUNG DES VERKEHRSWERTES**

**Einfamilienhausgrundstück, 98587 Steinbach- Hallenberg/ OT Oberschönau,  
Hauptstraße 52, 54**

Aktenzeichen: 10 K 4/ 24

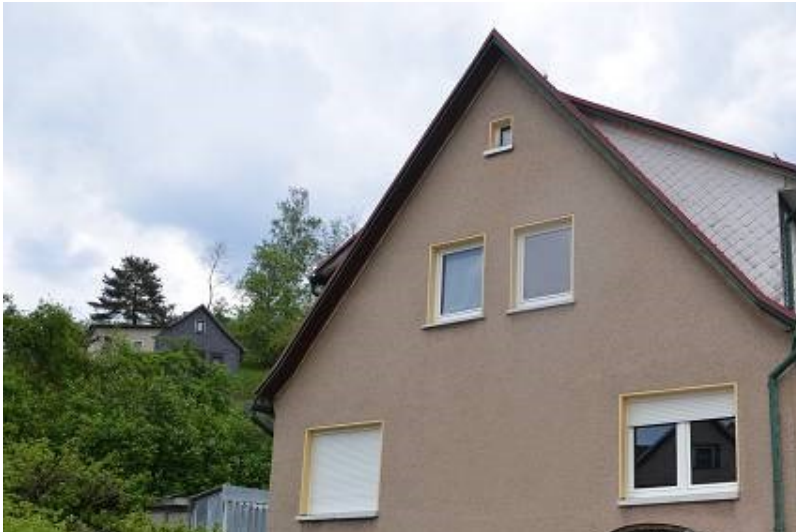
**FOTO 1 WOHNHAUS 1**

Das Wohnhaus 1 befindet sich auf dem Grundstück , Flur 1, Flurstück 397/ 87 und ist unterkellert, eingeschossig mit ausgebautem Dachgeschoss. Es wurde vermutlich Anfang der 1960 er Jahre errichtet.

In beiden Wohnhäusern sind die Sperrschichten defekt und die Keller haben dadurch massive Feuchteschäden. Die Wärmedämmung im Dach- und Fassadenbereich ist völlig unzureichend. Nicht alle Versorgungsanschlüsse sind separat.

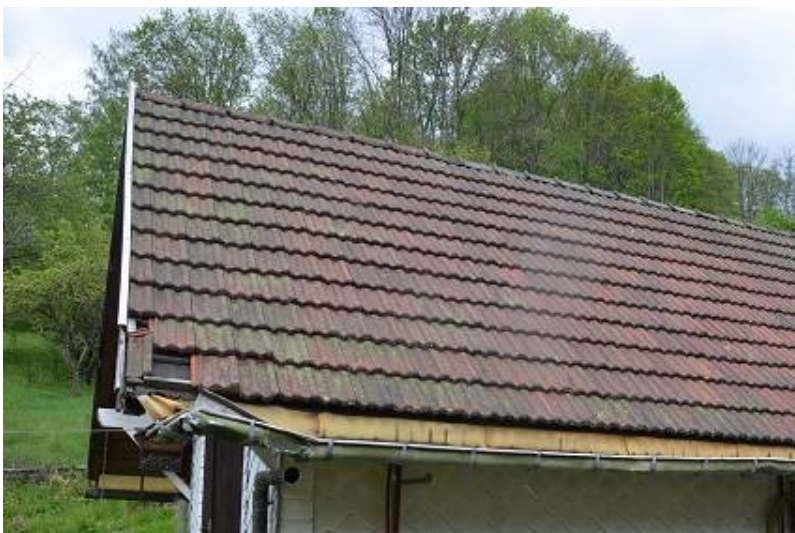
**FOTO 3  
NEBENGEBÄUDE**

Das Nebengebäude besteht nur aus einem Raum, der zuletzt als Werkstatt/ Lager genutzt wurde. Das Satteldach ist zimmermannsmäßig ausgeführt, innen verschalt und mit Ziegeln eingedeckt. Es ist außen verputzt, eine Seite ist mit Asbestschindeln verkleidet. Der Fußboden wurde betoniert.

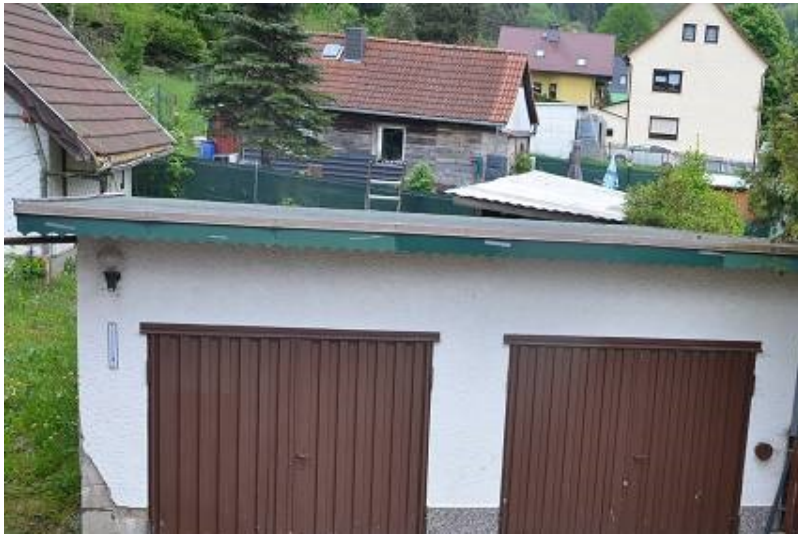
FOTO 4  
**GARAGE 1**

Eine Doppelgarage ist in traditioneller Bauweise errichtet, hat zwei Stahltore, wurde zuletzt als Lager genutzt. Das flach geneigte Dach wurde mit Bitumenpappe eingedeckt. Aufgrund des defekten Daches sind viele Feuchteschäden erkennbar. Die Doppelgarage ist innen und außen verputzt.

Die alte Doppelgarage ist sanierungsbedürftig und die Außenanlagen sind in einem einfachen nicht sanierten Zustand vorhanden.

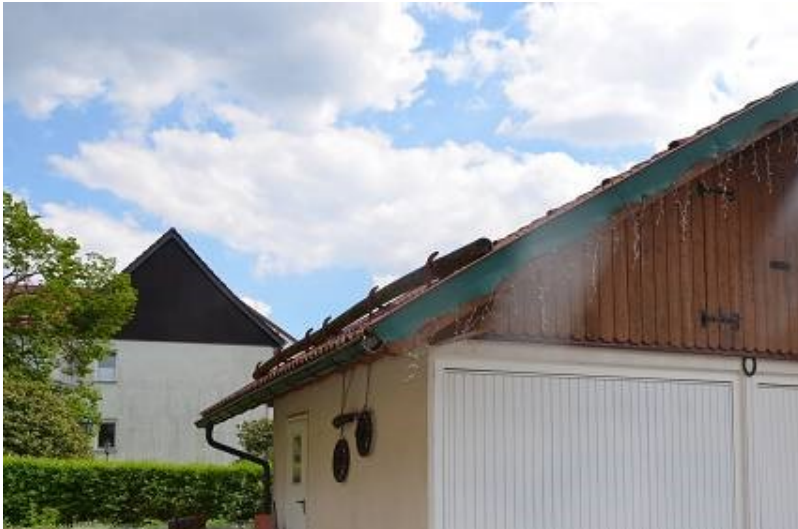
FOTO 5  
**GARAGE 2**

Die untere Doppelgarage ist eine Fertigteilgarage mit zwei separaten Stellplätzen. Das Satteldachgeschoss ist bedingt nutzbar (Lagermöglichkeit, Raumhöhe bis First: 1,80 m) und über eine Leitertreppe von außen zugänglich. Sie hat eine Betondachsteineindeckung. Jeder Raum hat ein Hubtor und eine Außentür, der Fußboden besteht aus Beton. Die Doppelgarage ist innen und außen verputzt.
