## **Zusammenfassung des Verkehrswertgutachtens des bebauten Flurstückes**

Flurstück: 85  
Gebäudenummer: 44a  
Straße: Poststraße  
Ort: 98617 Vachdorf  
Landkreis: Schmalkalden-Meiningen  
Land: Thüringen  
Bezeichnung: Flurstück mit einem dörflichen Zweifamilienwohnhaus  
(zweigeschossig, zusätzlich teilunterkellert  
sowie mit einem nicht ausgebauten Dachgeschoss) und  
einem eingeschossigen Windfanganbau (offensichtlich eine  
Überbauung auf das Flurstück 89, der vom Obergeschoss  
des Wohnhauses als Terrasse genutzt wird)

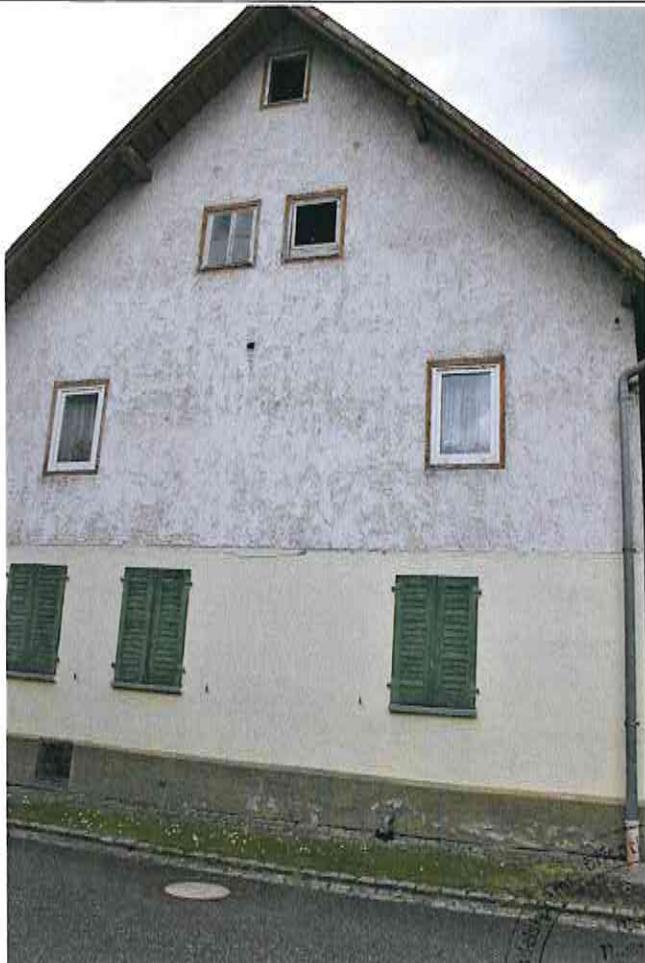
Nordansicht/Straßenansicht  
Westansicht/Eingang über Flurstück 89

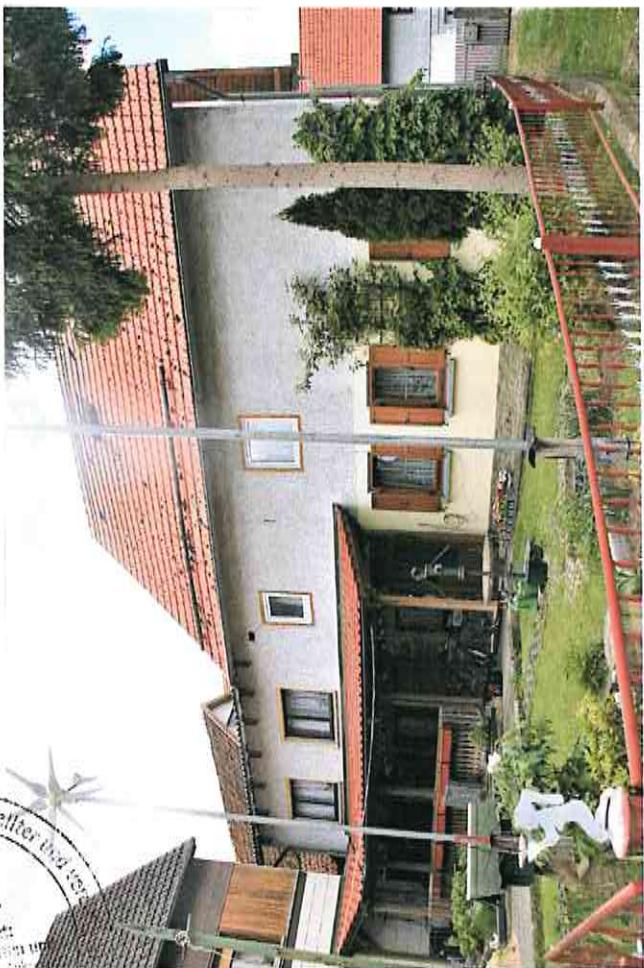
Ostansicht/Eingang über Flurstück 86  
Teilwestbereich, südlich Windfanganbau

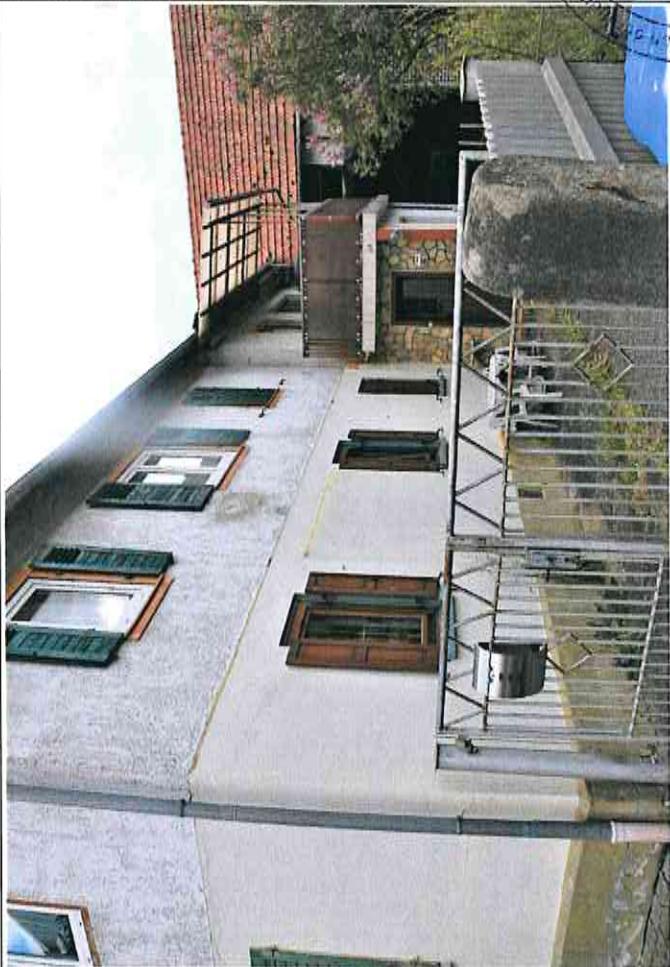
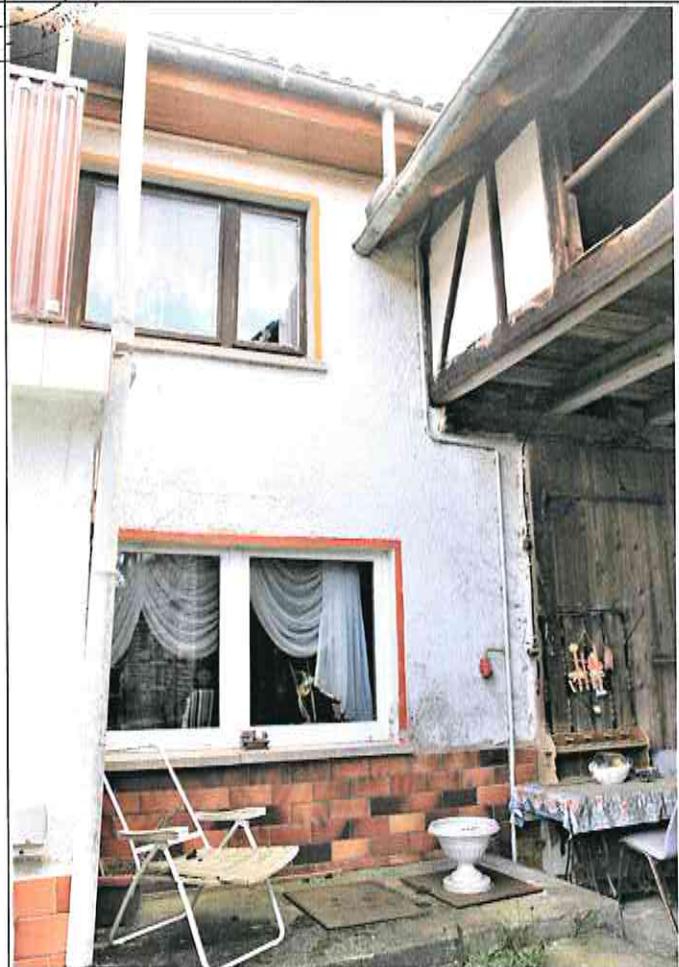
Poststraße in Westrichtung- Sackgasse  
Windfanganbau Erdgeschoss WC

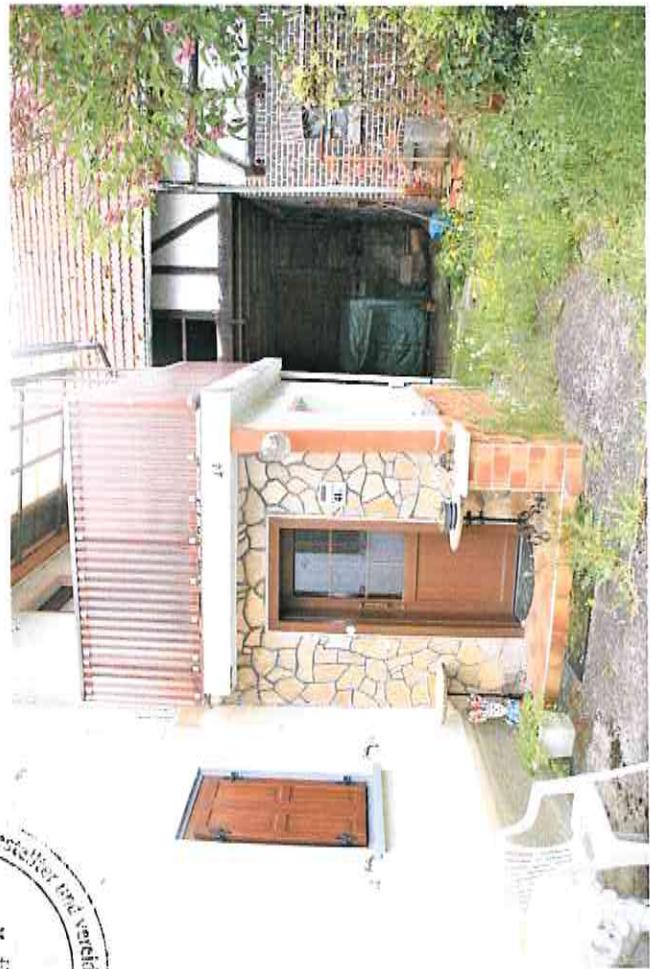
- . Offensichtlich besteht ein Grenzüberbau des Windfanganbaus und somit ein Betreten (über dem Zugang zum Windfang) nur über das Nachbarflurstück 89.
- . Das betreffende Flurstück ist nur von den Fremdgrundstücken 86 und 89 erreichbar. Das betreffende Flurstück wurde durch das Nachbarflurstück 89 mitgenutzt bzw. wird noch durch das Nachbarflurstück 86 teilgenutzt.  
Das geplante Stockwerkseigentum wurde in Thüringen 1946 aufgehoben, die Eigentümer wurden Miteigentümer zu ideellen Anteilen.  
Dadurch besitzt das betreffende Flurstück keinen direkten Zugang zur Straße, sondern nur Zugänge über die Nachbarflurstücke, für die nach Angabe der Anwesenden zum Tag der Besichtigung keine Wegerechte vorliegen.  
Ein Notwegerecht könnte rechtlich nicht durchsetzbar sein, da das betreffende Flurstück an der Nordseite eine Verbindung zur Poststraße besitzt.  
Damit ist der Eigentümer gezwungen, einen neuen Eingang direkt von der Poststraße zu schaffen (Grundrissänderung), da von einem Wegerecht nicht ausgegangen werden kann.

Windfanganbau Überbauung auf Flurstück 89  
Windfanganbau Terrasse vom Wohnhaus

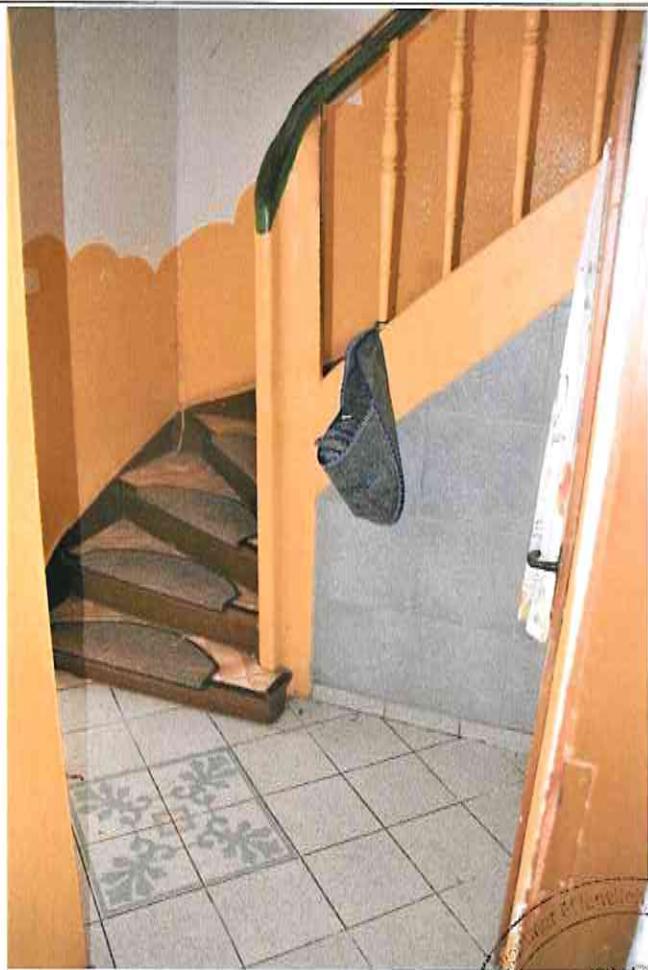
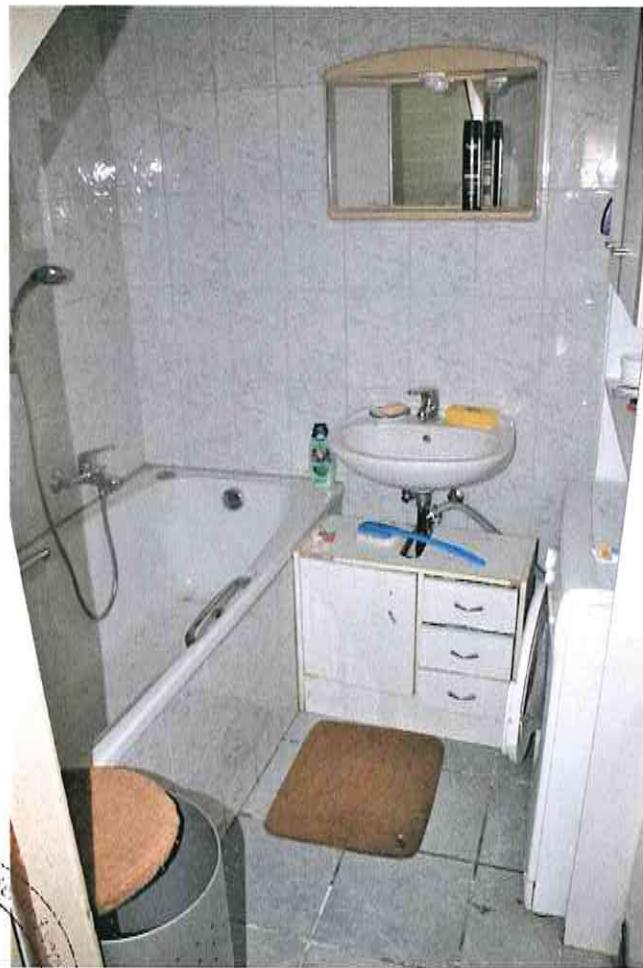
Wohnhaus (Zugang von Flurstück 89) Erdgeschoss Flur

Wohnhaus (Zugang von Flurstück 89) Erdgeschoss Küche

Wohnhaus (Zugang von Flurstück 89) Erdgeschoss Bad

Wohnhaus (Zugang von Flurstück 89) Erdgeschoss Wohnraum hinter der Küche, kein Fenster

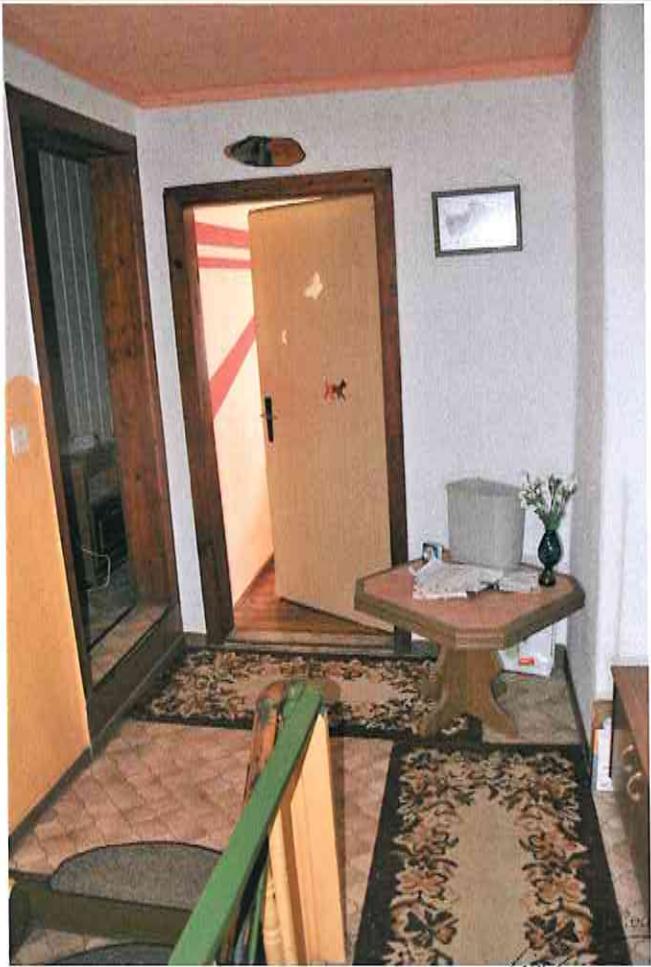
Wohnhaus (Zugang von Flurstück 89) Obergeschoss Flur  
Wohnraum

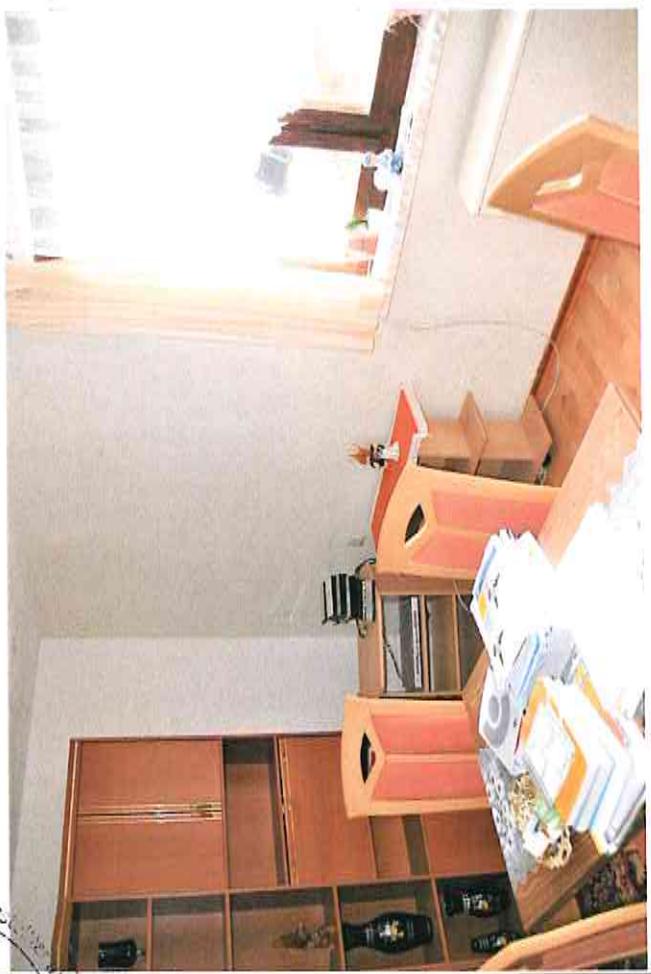
Wohnhaus (Zugang von Flurstück 89) Obergeschoss  
Wohnraum

Wohnhaus (Zugang von Flurstück 89) Obergeschoss Flur  
Wohnraum

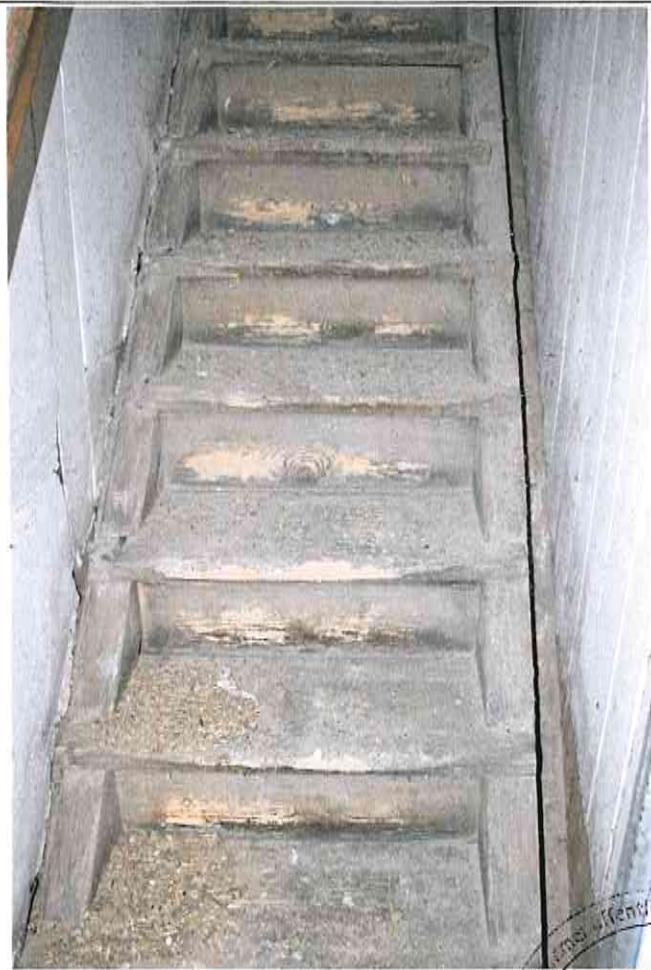
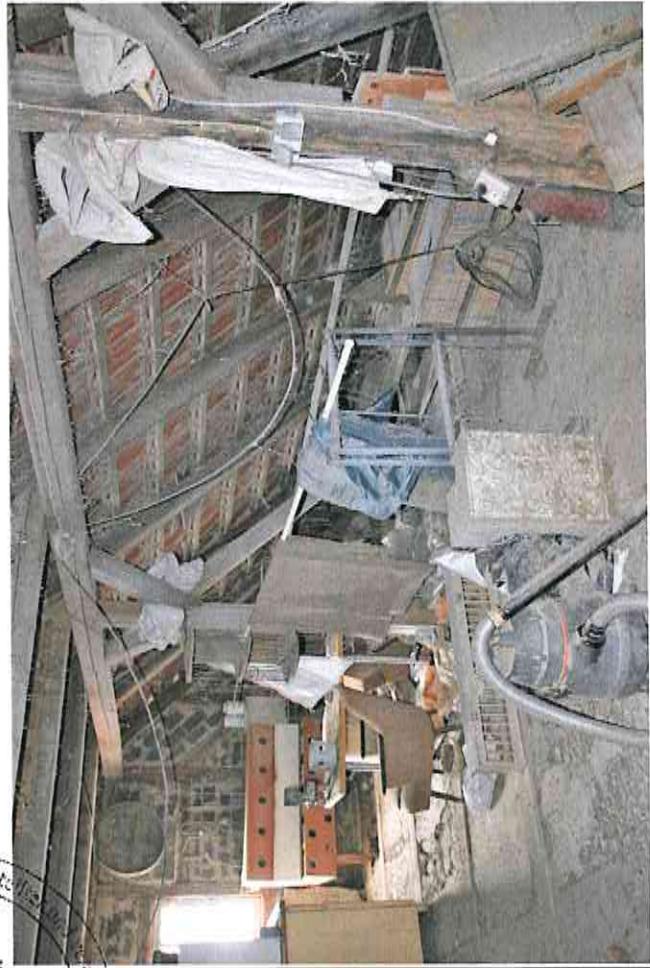
Wohnhaus (Zugang von Flurstück 89) Treppe zum Dachgeschoß-Gebäuderecht

Wohnhaus (Zugang von Flurstück 89) Spitzboden

Wohnhaus (Zugang von Flurstück 89) Dachgeschoß-Gebäuderecht

Wohnhaus (Zugang von Flurstück 89) Treppe zum Spitzboden- Befall tierische Holzschädlinge örtlich

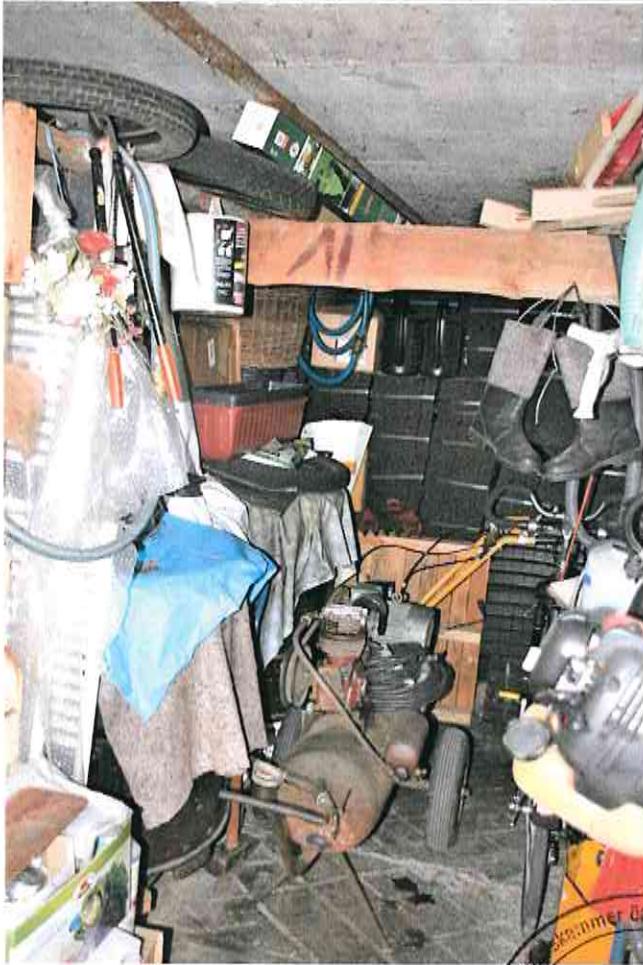
## Wohnhaus (Zugang von Flurstück 86) Erdgeschoss Abstellraum

## Wohnhaus (Zugang von Flurstück 86) Teilunterkellerrung

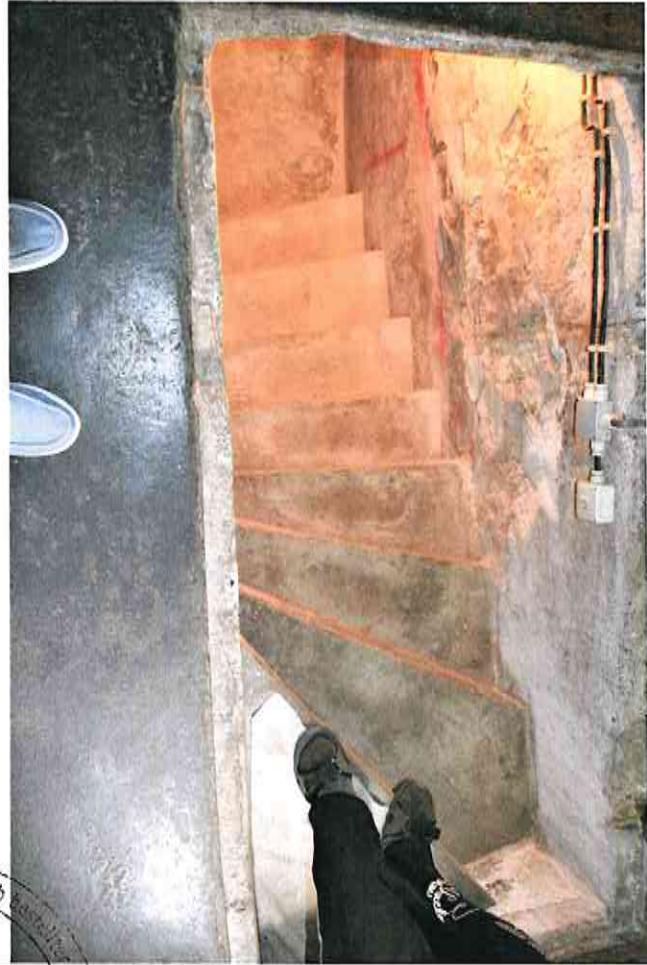
- Gebäude ist überwiegend nicht leer und muss beräumt und entsorgt werden
- erforderliche Investitionen, um dem Eingang von der Straße zu realisieren (fehlende Wegerechte)
- nach Angabe zeitweilig „stehendes“ Wasser in der Teilunterkellerung.

Wohnhaus (Zugang von Flurstück 86) Treppe zur Teilunterkellerung von der Küche aus

## Wohnhaus (Zugang von Flurstück 86) Teilunterkellerung
