## **Exposé zum GUTACHTEN**

**in dem Zwangsversteigerungsverfahren am Amtsgericht Meiningen**  
**ZUR ERMITTLUNG DES VERKEHRSWERTES**  
(i.S.d. § 194 Baugesetzbuch)

**Wohngrundstück, Zweifamilienhaus**  
**98631 Grabfeld/ OT Wölfershausen, Wölfershäuser Straße 52**

Aktenzeichen 10 K 6/ 25  
zum Bewertungsstichtag: 10.07.2025

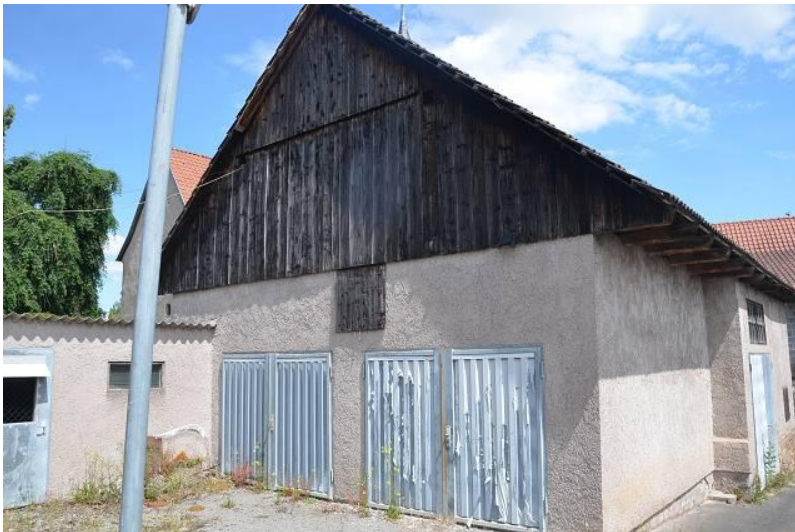
**Foto 3**  
Nebengebäude  
Straßenansicht

Das größere Scheunengebäude hat ein Satteldach mit einer Betonsteineindeckung, die Garagentore sind aus Blech, die Wände tlw. verputzt. Der kleine Anbau und die freistehende Garage sind mit einer Wellasbestplatteneindeckung versehen. Die Garage hat kein Tor mehr. Zu Ausbau, Schäden und Mängeln sind keine Angaben möglich.

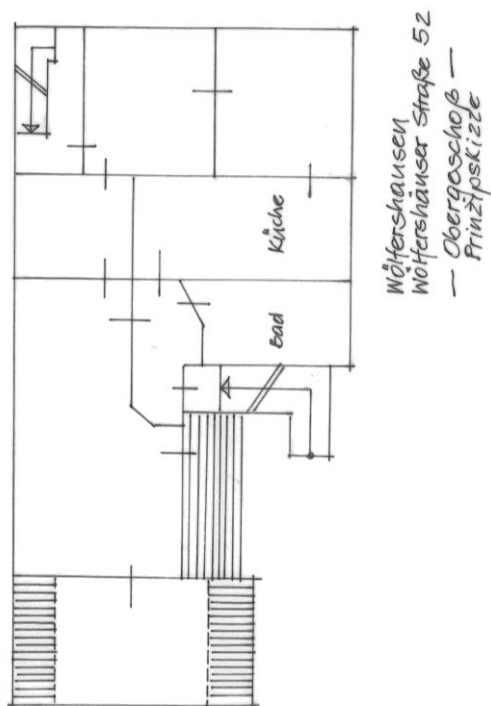
OBERGESCHOSS

| Obergeschoss: | Flur mit Treppenraum, Wohnzimmer, Küche, vier Schlafräume (davon ein Zimmer im Dachgeschoss der Scheune), Bad und Balkon |
