**Exposé zum
GUTACHTEN**

ZUR ERMITTLUNG DES VERKEHRSWERTES

**Einfamilienhausgrundstück, 98596 Brotterode-Trusetal, Lessingstraße 8 und
Werner- Lesser- Straße (Flur 19, Flst. Nr. 31/ 6)**

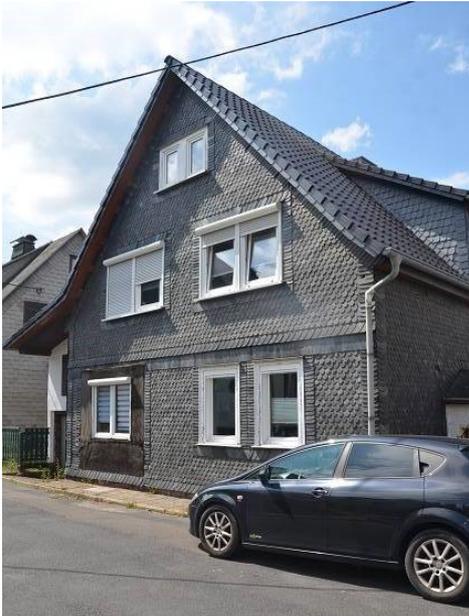
FOTO 1 WOHNHAUS

Das Wohnhaus befindet sich auf dem Grundstück, an der „Lessingstraße“ gelegen, ist unterkellert, eingeschossig, mit ausgebautem Dachgeschoss. Es wurde vermutlich 1914 errichtet und später mit einem in massiver Bauweise errichteten Windfanganbau sowie einen Garagenanbau versehen.

Es ist jedoch noch ein Sanierungsstau vorhanden, so ist die Fassade und das Dach nicht bzw. geringfügig gedämmt. An der Rückseite sind Asbestplatten angebracht. Der gesamte Keller ist aufgrund fehlender Sperrschichten und der Hanglage durchfeuchtet. Die Räume sind soweit hergerichtet. Der Spitzboden ist nicht fertig ausgebaut.

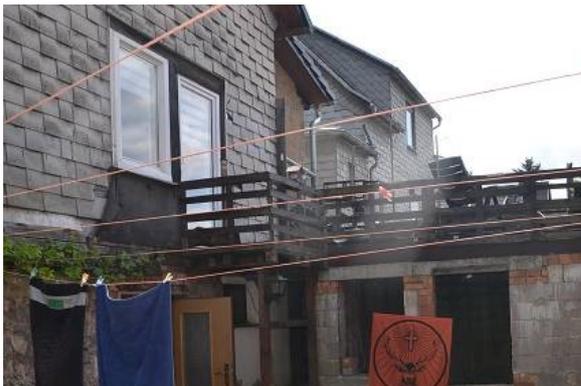
**FOTO 2
ANBAU MIT BALKON**

Bei den Nebengebäuden handelt es sich um einen ehemaligen Werkstattbereich und um einen kleinen massiven Anbau am Wohnhaus. Beide Gebäude befinden sich auf dem Flurstück 31/ 6. Auf dem kleineren „Nebengebäude“ befindet sich ein Balkon, das Erdgeschoss befindet sich im Rohbau und ist daher ungenutzt.

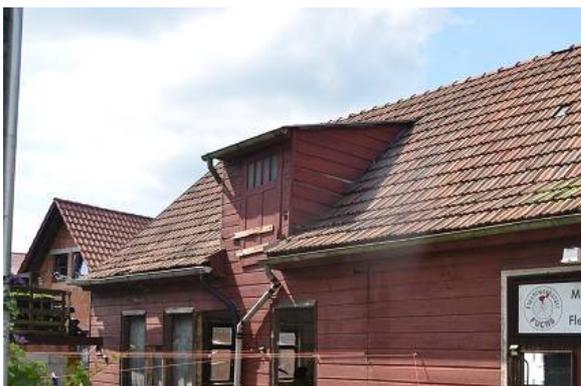
**FOTO 3 -4
EHEMALIGES WERKSTATTGEBÄUDE**

Das ehemalige Werkstattgebäude wird gegenwärtig zu Abstellzwecken und als Garage genutzt. Das Dachgeschoss mit seiner Holzbalkendecke ist nur über eine Leiter zu erreichen und ist ungenutzt. Der hintere Teil des Werkstattgebäudes ist unterkellert, allerdings ist die Raumhöhe nicht hoch. Dieser Bereich ist massiv ausgeführt, der andere Teil besteht aus Fachwerk. Das Satteldach ist zimmermannsmäßig ab-gebunden und mit Ziegeln eingedeckt. Hofseitig ist die Wand mit Holzbrettern versehen, zum Hinterraum wurden Asbestzementplatten angebracht und der massive Teil ist verputzt. Der Ausbau der Nebengebäude ist einfach und zweckentsprechend ausgeführt, Fenster und Türen sind einfach aus Holz, der Boden ist betoniert. Zum Hinterraum ist eine kleine Treppe vorhanden, die in den Garten führt mit Zugang zur Werne –Lesser- Straße.

Die Garagen/ Werkstattgebäude lassen eine weitere Nutzung zu, wobei ein erhöhter Sanierungsstau, vor allem des kleinen Anbaues vorhanden ist. Insgesamt ist der Umfang des Nebengelasses zu hoch, so dass diese eigentlich nicht benötigten Flächen eine Belastung darstellen.

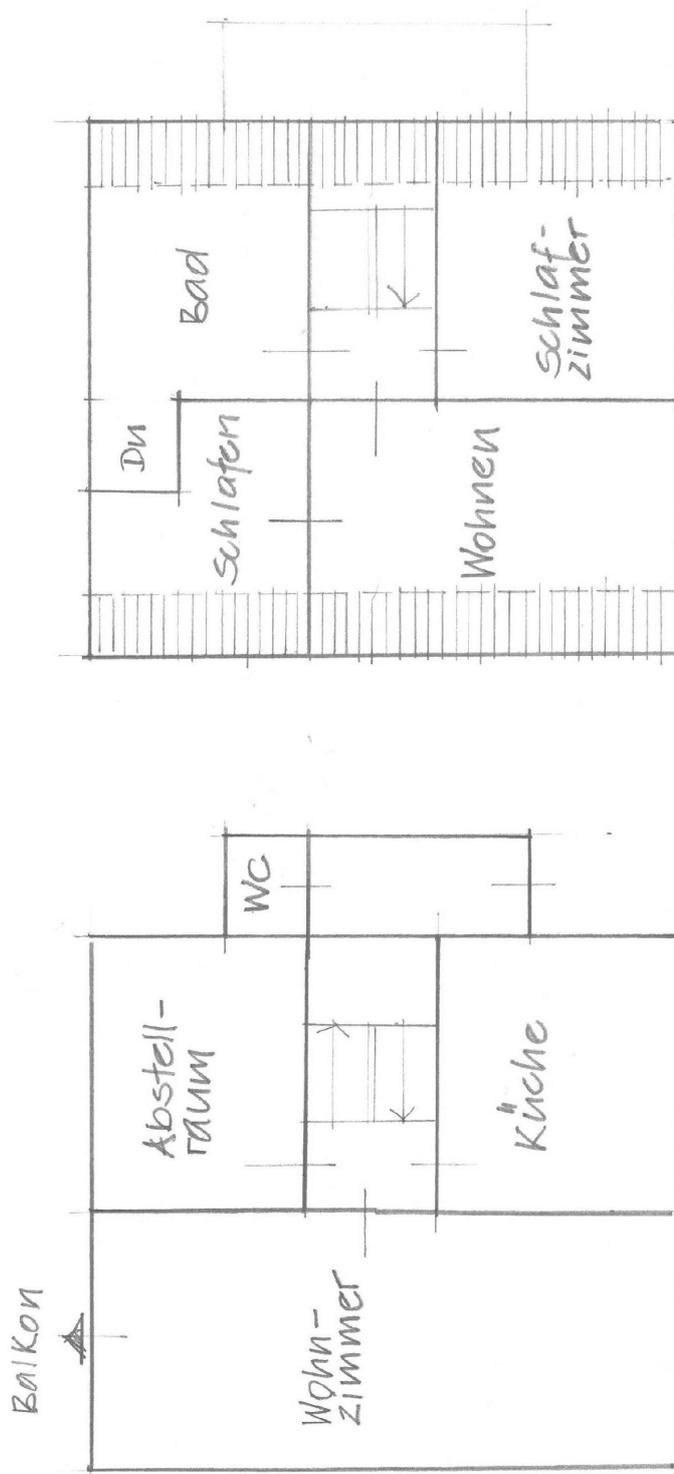
WOHNHAUS

Dachgeschoss
Brötternde, Lessingstr. 8

Erdgeschoss
