**Exposé zum  
GUTACHTEN**

**ZUR ERMITTLUNG DES VERKEHRSWERTES**

**Einfamilienhausgrundstück, 98596 Brotterode-Trusetal, Lessingstraße 8 und  
Werner- Lesser- Straße (Flur 19, Flst. Nr. 31/ 6)**

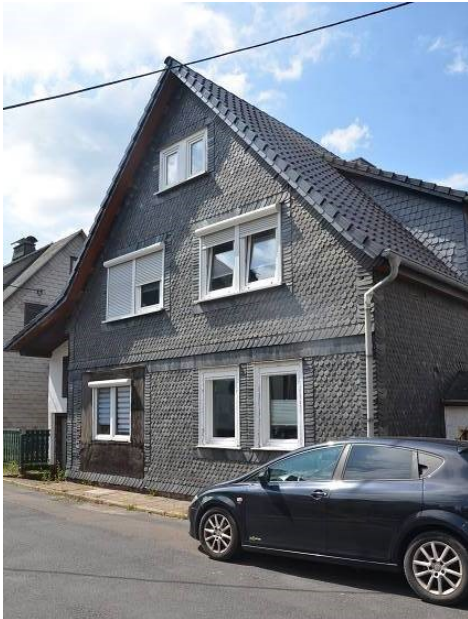
**FOTO 1 WOHNHAUS**

Das Wohnhaus befindet sich auf dem Grundstück, an der „Lessingstraße“ gelegen, ist unterkellert, eingeschossig, mit ausgebautem Dachgeschoss. Es wurde vermutlich 1914 errichtet und später mit einem in massiver Bauweise errichteten Windfanganbau sowie einen Garagenanbau versehen.

Es ist jedoch noch ein Sanierungsstau vorhanden, so ist die Fassade und das Dach nicht bzw. geringfügig gedämmt. An der Rückseite sind Asbestplatten angebracht. Der gesamte Keller ist aufgrund fehlender Sperrschichten und der Hanglage durchfeuchtet. Die Räume sind soweit hergerichtet. Der Spitzboden ist nicht fertig ausgebaut.

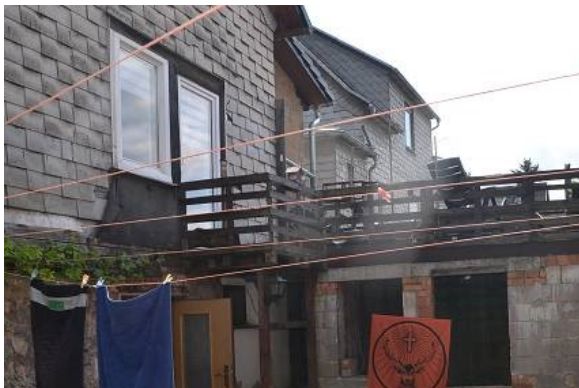
**FOTO 2  
ANBAU MIT BALKON**

Bei den Nebengebäuden handelt es sich um einen ehemaligen Werkstattbereich und um einen kleinen massiven Anbau am Wohnhaus. Beide Gebäude befinden sich auf dem Flurstück 31/ 6. Auf dem kleineren „Nebengebäude“ befindet sich ein Balkon, das Erdgeschoss befindet sich im Rohbau und ist daher ungenutzt.

Die Garagen/ Werkstattgebäude lassen eine weitere Nutzung zu, wobei ein erhöhter Sanierungsstau, vor allem des kleinen Anbaues vorhanden ist. Insgesamt ist der Umfang des Nebengelasses zu hoch, so dass diese eigentlich nicht benötigten Flächen eine Belastung darstellen.

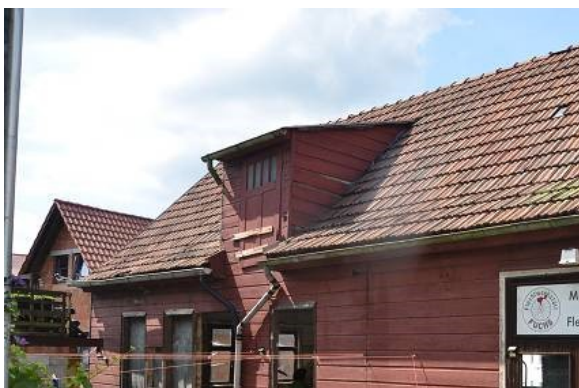
**FOTO 3 -4  
EHMALIGES WERKSTATTGEBÄUDE**

Das ehemalige Werkstattgebäude wird gegenwärtig zu Abstellzwecken und als Garage genutzt. Das Dachgeschoss mit seiner Holzbalkendecke ist nur über eine Leiter zu erreichen und ist ungenutzt. Der hintere Teil des Werkstattgebäudes ist unterkellert, allerdings ist die Raumhöhe nicht hoch. Dieser Bereich ist massiv ausgeführt, der andere Teil besteht aus Fachwerk. Das Satteldach ist zimmermannsmäßig ab-gebunden und mit Ziegeln eingedeckt. Hofseitig ist die Wand mit Holzbrettern versehen, zum Hinterraum wurden Asbestzementplatten angebracht und der massive Teil ist verputzt. Der Ausbau der Nebengebäude ist einfach und zweckentsprechend ausgeführt, Fenster und Türen sind einfach aus Holz, der Boden ist betoniert. Zum Hinterraum ist eine kleine Treppe vorhanden, die in den Garten führt mit Zugang zur Werne –Lesser- Straße.
