**Exposé zum
GUTACHTEN**

**in dem Zwangsversteigerungsverfahren am Amtsgericht Meiningen
ZUR ERMITTLUNG DES VERKEHRSWERTES
(i.S.d. § 194 Baugesetzbuch)**

**Wohngrundstück, Einfamilienhaus
98574 Schmalkalden, Karlstraße 3**

Aktenzeichen: 10 K 26/ 24

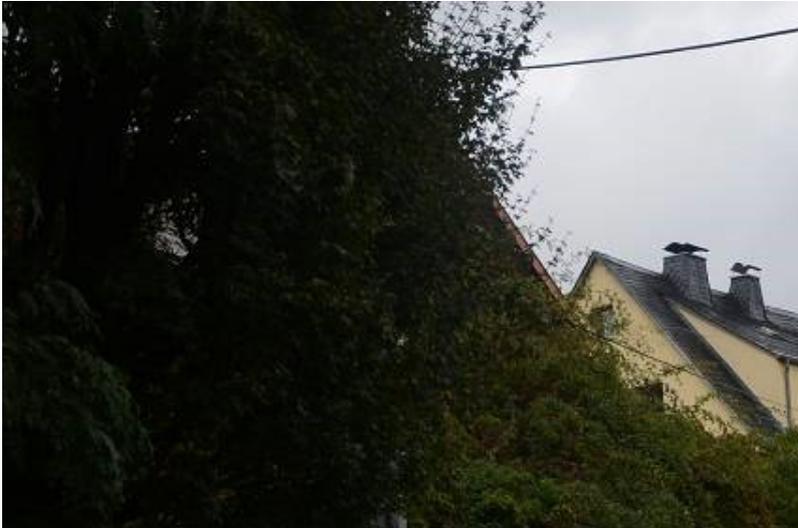
**FOTOS 1 UND 2
Wohnhaus**

Das Grundstück ist mit einem freistehenden Einfamilienhaus und einer Garage bebaut, wobei beide Gebäude in traditioneller Bauweise errichtet worden. Das Wohnhaus wurde in das hängige Gelände eingeordnet, nach Süden ist der Keller frei sichtbar.

Es handelt sich bei dem Wohnhaus um ein unterkellertes, eingeschossiges Gebäude mit ausgebautem Dachgeschoss. Vermutlich wurde es um 1970 Jahre errichtet. **Da das Gebäude nicht besichtigt werden konnte und es keinerlei Informationen des Eigentümers gab, sind genaue Angaben zur funktionellen Beschreibung und Baukonstruktion nicht möglich.**

Fundamente:	Beton
Außenwände:	Hbl.- und Ziegel- Mauerwerk
Innenwände:	analog der Außenwände
Außenwandbehandlung:	Vollwärmeschutz mit Putz
Dachkonstruktion:	Satteldach, zimmermannsmäßiger Abbund mit Schiefereindeckung, beidseitig Gauben
Decken:	vermutlich Holzbalkendecken und massive Deckenbereiche im Kellergeschoss
Fenster:	vermutlich Kunststofffenster mit Thermoverglasung
Türen:	Haustür aus Holz, zu Innentüren sind keine Angaben möglich
Treppen:	sind keine Angaben möglich
Fußböden:	sind keine Angaben möglich

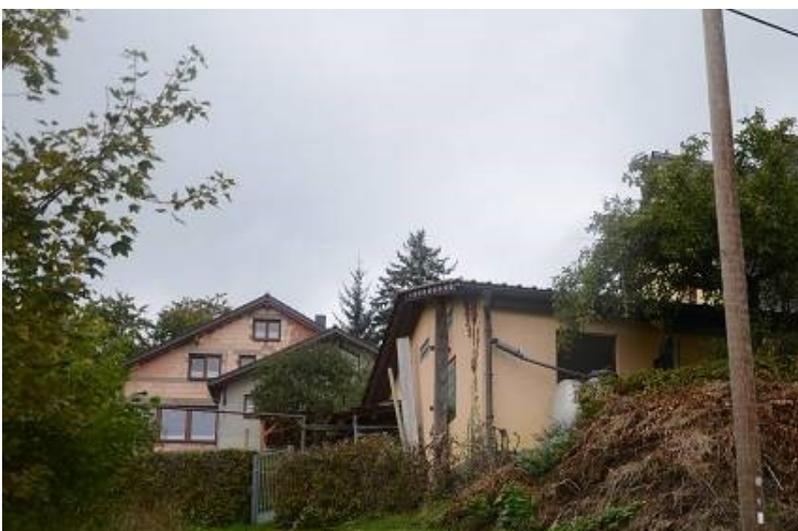
**FOTO 3
GARAGE**

Bei der Garage handelt es sich aufgrund der Größe um eine Doppelgarage, die separat auf dem Grundstück errichtet wurde. Sie ist verputzt, mit Holz verkleidet und hat ein Tor aus Holz. Das flach geneigte Satteldach ist mit Ziegeln eingedeckt. Angaben zum Ausbauzustand sind nicht möglich. Nach äußerer Inaugenscheinnahme scheint eine weitere Nutzung gegeben zu sein.
