Exposé zum
GUTACHTEN

in dem Zwangsversteigerungsverfahren am Amtsgericht Meiningen
ZUR ERMITTLUNG DES VERKEHRSWERTES
(i.S.d. § 194 Baugesetzbuch)
Wohngrundstück, 98574 Schmalkalden, Talstraße 89

VERKEHRSWERT: 29 000,00 €
zum Bewertungsstichtag: 16.02.2024
Aktenzeichen: 10 K 37/ 23

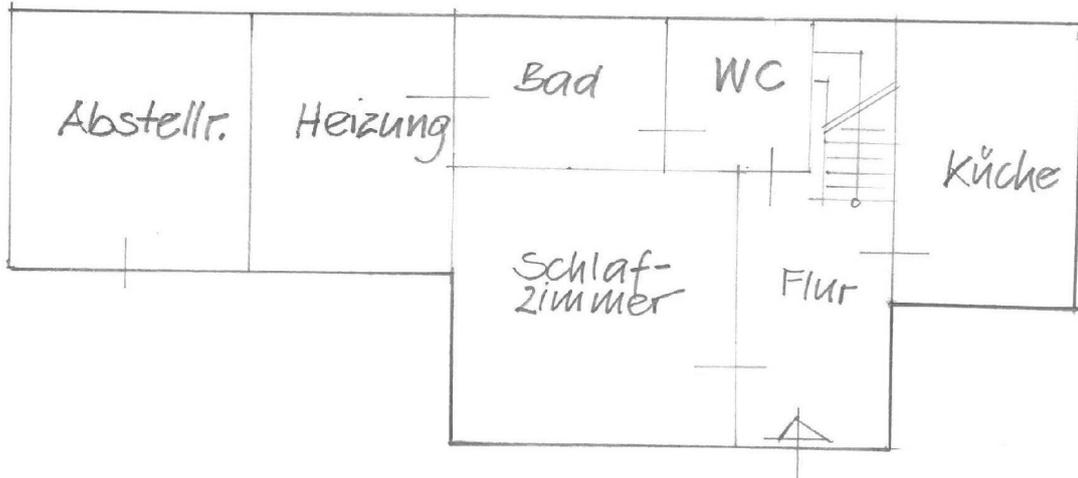
ERDGESCHOSS

Kellergeschoss:	ein Kellerraum als Lagerraum
Erdgeschoss:	Eingang, Flur- und Treppenraum, Schlafzimmer, Küche, WC, Bad, 2 Abstellräume mit Heizung
Obergeschoss:	Flur- und Treppenraum, Büro, Wohnzimmer, zwei Kinderzimmer
