**Exposé zum
GUTACHTEN**

**in dem Zwangversteigerungsverfahren am Amtsgericht Meiningen
ZUR ERMITTlung DES VERKEHRSWERTES
(i.S.d. § 194 Baugesetzbuch)**

**Einfamilienhausgrundstück,
98597 Breitungen, An der Truse 10 a**

Aktenzeichen 10 K 39/ 24
zum Bewertungstichtag: 26.02.2025

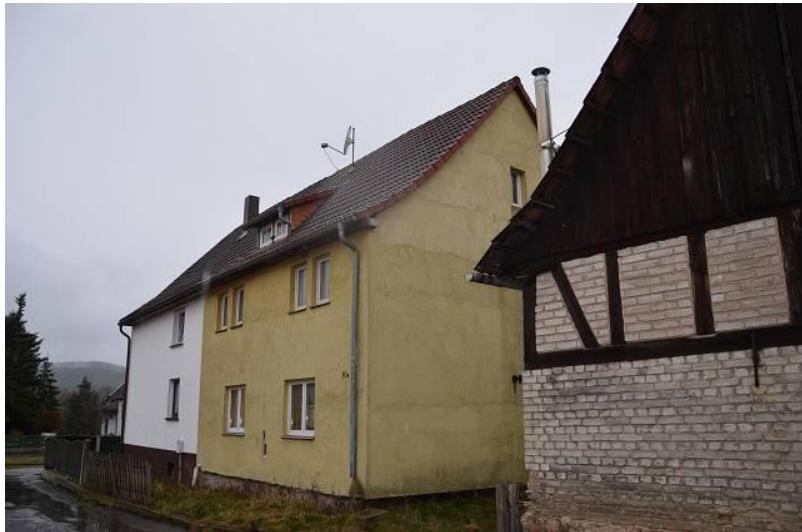
FOTO 1
Wohnhaus
Straßenansicht

Es handelt sich bei dem Wohnhaus um ein vermutlich voll unterkellertes, zweigeschossiges Gebäude mit ausbaufähigem Dachgeschoss, welches in traditioneller, massiver Bauweise als Doppelhaushälfte vermutlich in den 30-er Jahren errichtet und später umgebaut wurde.

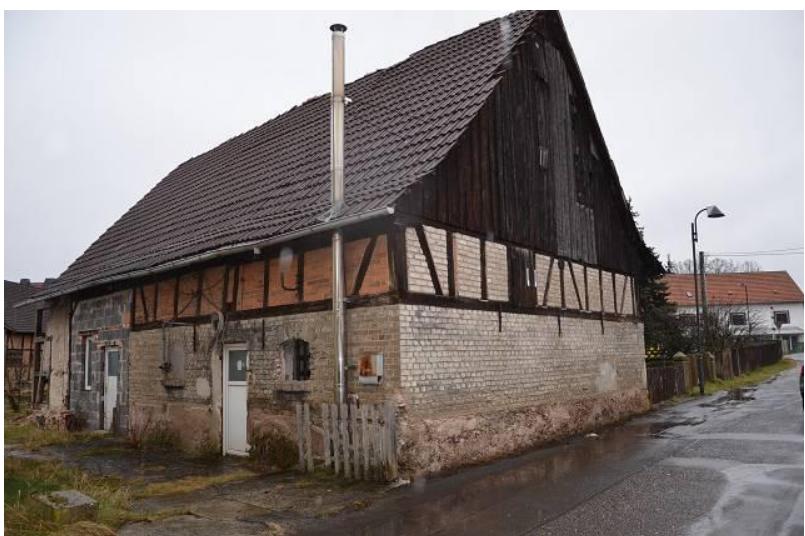
FOTO 3
Nebengebäude
Straßenansicht

Das Nebengebäude stellt einen Teil eines Gebäudes dar, welches mittig geteilt ist und der linke Bereich Bestandteil des zu bewertenden Flurstücks 57/ 3 ist. Es ist eingeschossig und hat ein ausgebautes Dachgeschoss. Das massiv ausgeführte Erdgeschoss wurde früher als Stall genutzt, heute dient es zu Abstellzwecken. In einem Bereich sind die Zentralheizung für das Wohnhaus und die Öltanks untergebracht. Im Dachgeschoss (Fachwerkbauweise) wurde früher vermutlich das Futter gelagert. Das gemeinsame Satteldach ist zimmermannsmäßig abgebunden und mit Ziegeln eingedeckt. Das Gebäude ist von außen nicht verputzt, der straßenseitige Giebel ist mit Holzbrettern verkleidet.

Da das Gebäude konnte innerlich nicht besichtigt werden konnte, sind keine genauen Angaben zur Funktion und zu Schäden möglich. An der Rückseite (hinterer Giebel) sind aber augenscheinlich Schäden an der Fassade erkennbar, so dass Sanierungsleistungen anstehen. Es wurde vermutlich in den 1930 er Jahren errichtet.

Nach freier sachverständiger Würdigung werden die Kosten zur Revitalisierung der Substanz im Bestand **für das Wohngebäude auf ca. 40 000,00 €** (ca. 132 m² Wohn-/ Nutzfläche * 300,00 €/ m²) und ca. **10 000,00 €** für das Nebengebäude zur Sicherung der baulichen Nutzungseinheit (Restnutzungsdauer) und durchschnittlichen Reparaturaufwand berücksichtigt.

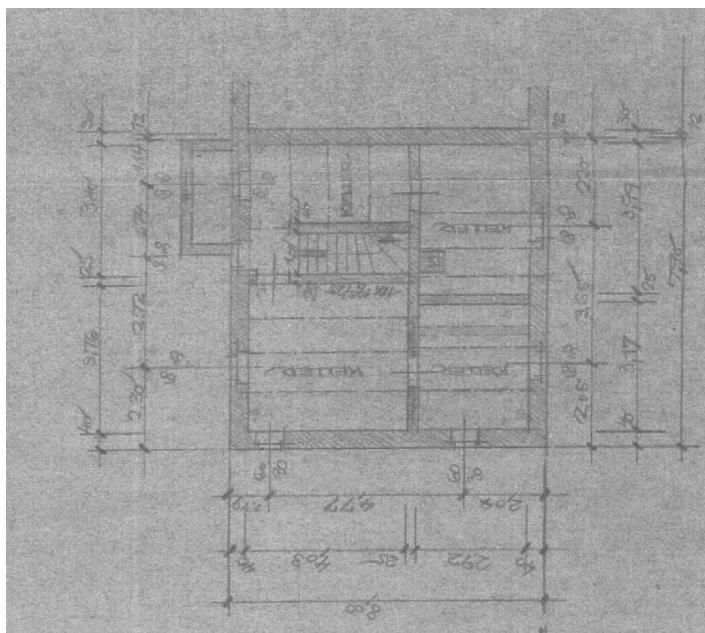
KELLERGESCHOSS

Kellergeschoss: Funktionsnebenräume, Abstellräume

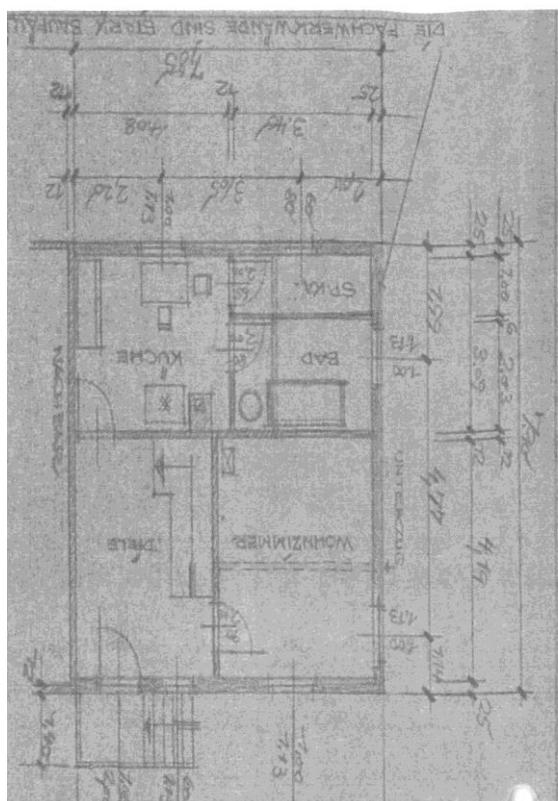
ERDGESCHOSS

Erdgeschoss: Windfang, Flur mit Treppenraum, Wohnzimmer, Küche, Schlafzimmer, Bad und WC
