**Exposé zum  
GUTACHTEN**

**in dem Zwangsversteigerungsverfahren am Amtsgericht Meiningen  
ZUR ERMITTLUNG DES VERKEHRSWERTES**

**Einfamilienhausgrundstück in 98574 Schmalkalden/OT Mittelschmalkalden,  
Schulstraße 23**

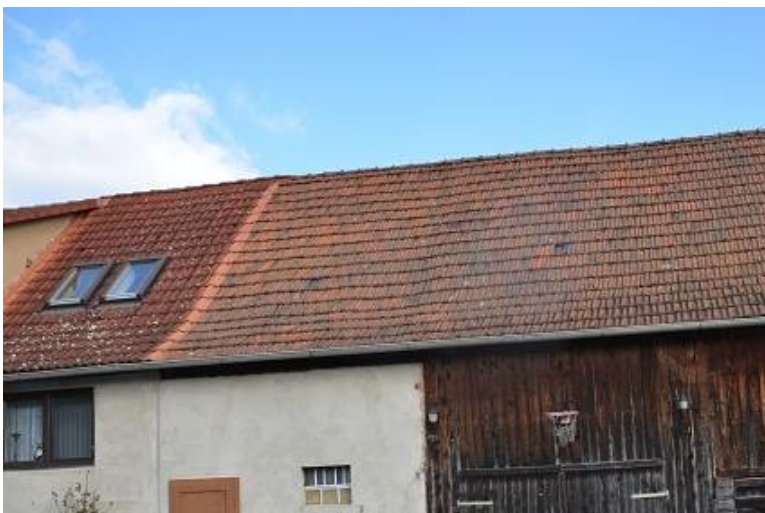
**FOTO 3  
WEST- ANSICHT SCHEUNE**

Bei dem Nebengebäude handelt es sich um ein ehemaliges Scheunengebäude, welches eingeschossig und nicht unterteilt ist. Es ist überwiegend in Massivbauweise errichtet und wurde zu Lager- und Abstellzwecken sowie als Werkstattbereich genutzt. Das Gebäude hat ein Satteldach, welches zimmermannsmäßig abgebunden ist und mit Ziegeln (Altzustand) eingedeckt ist. Die Türen und Tore sind aus Holz. Die Außenwände haben teilweise eine Holzverschalung. Es handelt sich um eine klassische Dorfscheune mit unterschiedlichen ehemaligen Nutzungsmöglichkeiten. Eine innere Besichtigung war nicht möglich!

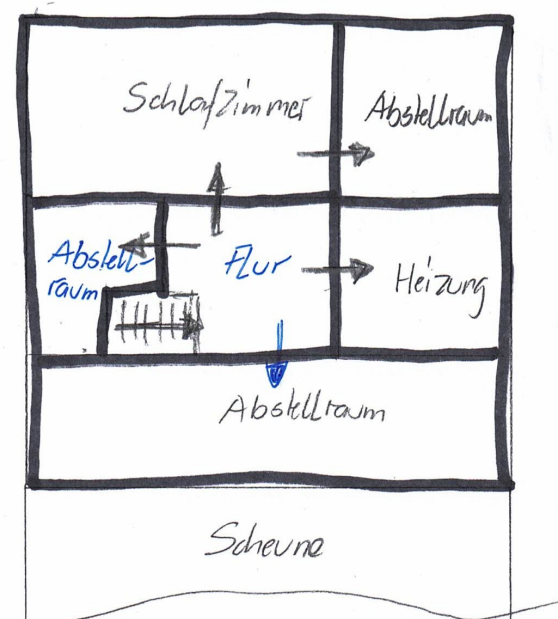
## OBERGESCHOSS

Obergeschoss: Flur- und Treppenraum, Schlafzimmer,  
Hobbyraum, Heizung, Abstellraum, unausgebauter  
Dachgeschossbereich
