Gutachten

über den Verkehrswert i.S.d. §194 BauGB für das mit einem

Zweifamilienhaus mit ehemaliger gewerblicher Nutzung im Erdgeschoß bebaute Grundstück in

Straße: Karl-Kornhaß-Straße 14

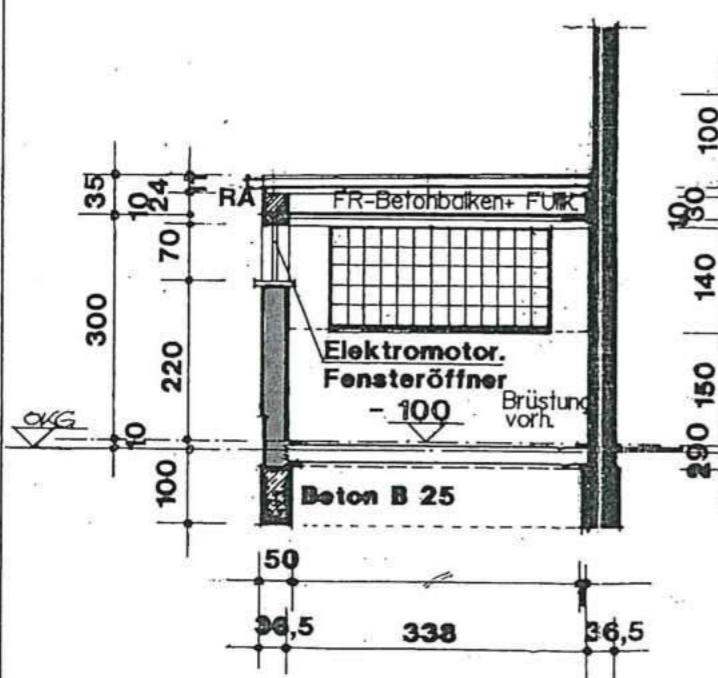
Dachdecke

- Kieslager 50 mm
 - Rhepanol fk, verschw.
 - Druck-u. Gefällebeton
 - HANDMONTAGE-DECKE
ELEMENTE 180 mm
 - Dampfsperre
 - Holzlatten 30/50
 - GK-PLATTEN

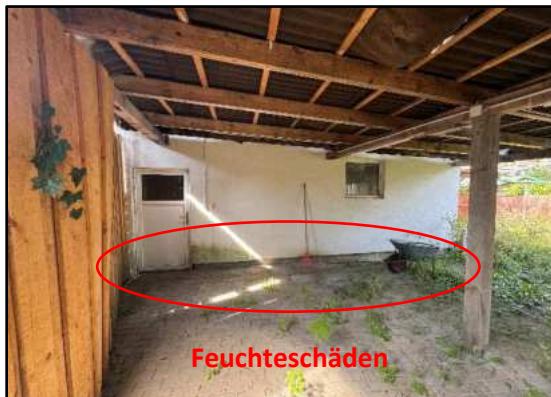
Innenansicht Carport mit Feuchteschäden an der Fassade des Anbaus von 2005

Beurteilung Gebäudezustand: Der Holzschorpen ist stark abgenutzt und beschädigt (undicht) und damit als Trockenunterstand unbrauchbar. Eine Kompletterneuerung der Dacheindeckung ist kurzfristig dringend nötig, um die Substanz des Gebäudes zu erhalten. Andernfalls wäre mittelfristig von einem vollständigen Verschleiß des Carports auszugehen.

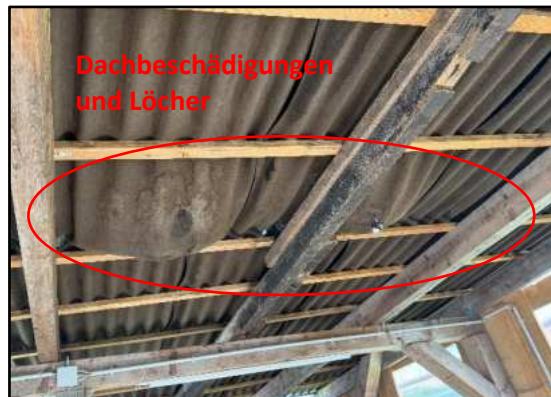
Dacheindeckung / -dichtigkeit: Wellbitumenplatteneindeckung, stark abgenutzt und beschädigt, in vielen Bereichen undicht

Dachbeschädigungen und Undichtigkeiten im Dach des Holzschuppen / Carports

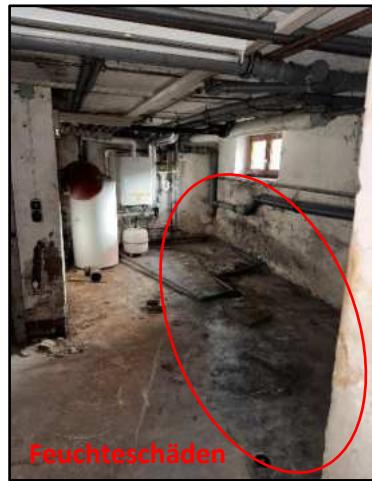
An den Kellerwänden des Einfamilienhauses, in Bereichen des Anbaus von 2000 sowie an der Terrasse wurde zur Ortsbesichtigung aufsteigende Feuchtigkeit mit entsprechenden Schäden an den Wandbereichen festgestellt. (siehe Anlage 5, Seite 69-71)

Heizungsraum mit Feuchteschäden an Wänden & Boden

- Kosten für die kurzfristige Reparatur und teilweise Neueindeckung der Dächer sowie der entstandenen Feuchtigkeitsschäden an der Terrasse und Außenwand:
10.000,- €
- Kosten für die Beseitigung der Feuchtigkeitsschäden im Gesamtobjekt:
10.000,- €

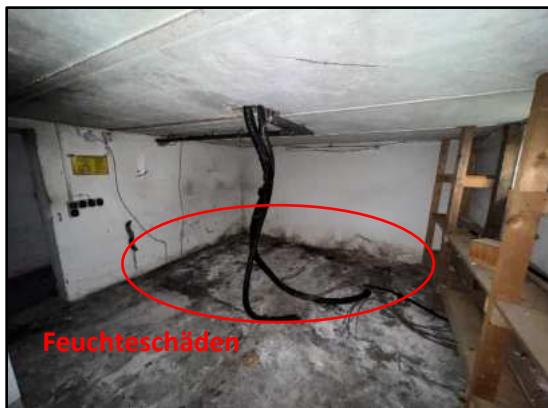
Lagerraum 1 mit Resten der Kühlzapfanlage und Feuchteschäden an Wänden und Boden

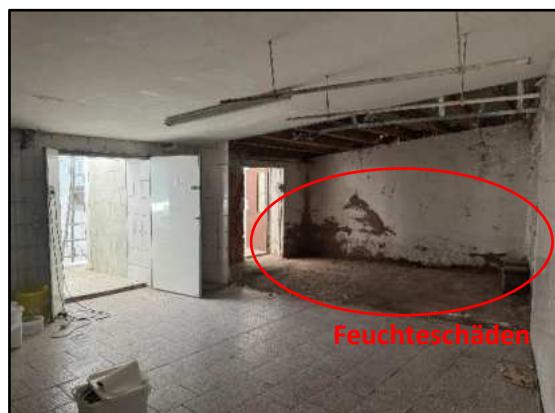
Der 52,87 m² große (Kühl)Lager-/ & Vorratsraumanbau war zum Wertermittlungsstichtagvollständig zurückgebaut und leerstehend. Im hinteren Bereich des Anbaus ist, aufgrund des undichten Daches, Feuchtigkeit im größeren Umfang aufgetreten. Der Anbau verfügt über einen Strom- und Wasseranschluss und ist sehr einfach ausgestattet. Eine ausreichende natürliche Belichtung, um auch als Wohnfläche genutzt werden zu können, ist nicht vorhanden. Auf dieser Grundlage wird das Gebäude dem folgenden Gebäudetyp und dem folgenden Gebäudestandard nach der NHK 2010 zugeordnet:

Innenansicht – Anbau von 2000 mit Feuchteschäden im hinteren Bereich

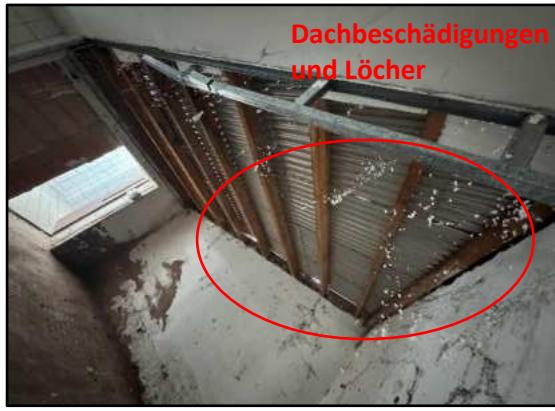
Dachbeschädigungen und Undichtigkeiten an einem Teil des Daches des Anbaus von 2000
