## WERTGUTACHTEN

**99880 Waltershausen, Louis-Bardorf-Straße Nr. 11**

**Aktenzeichen: 16 K 24/24**

\* Waltershausen, Louis-Bardorf-Straße Nr. 11 \*  
\* Flurstück Nr. 258/8 \*  
\* Einfamilienwohnhaus mit Anbauten \*

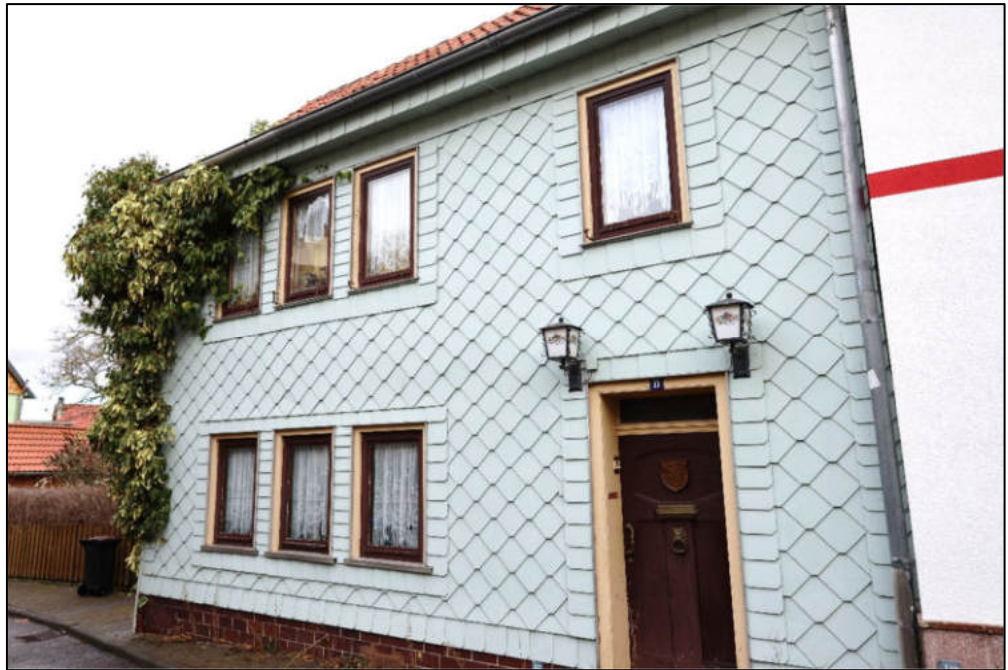
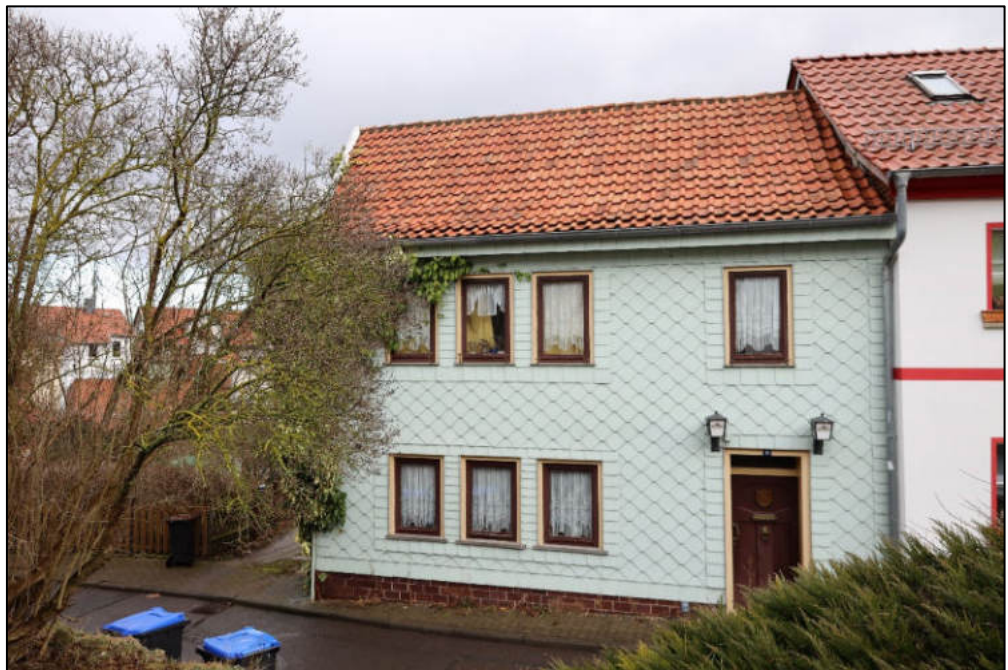
*Südwestansicht – Einfamilienwohnhaus*

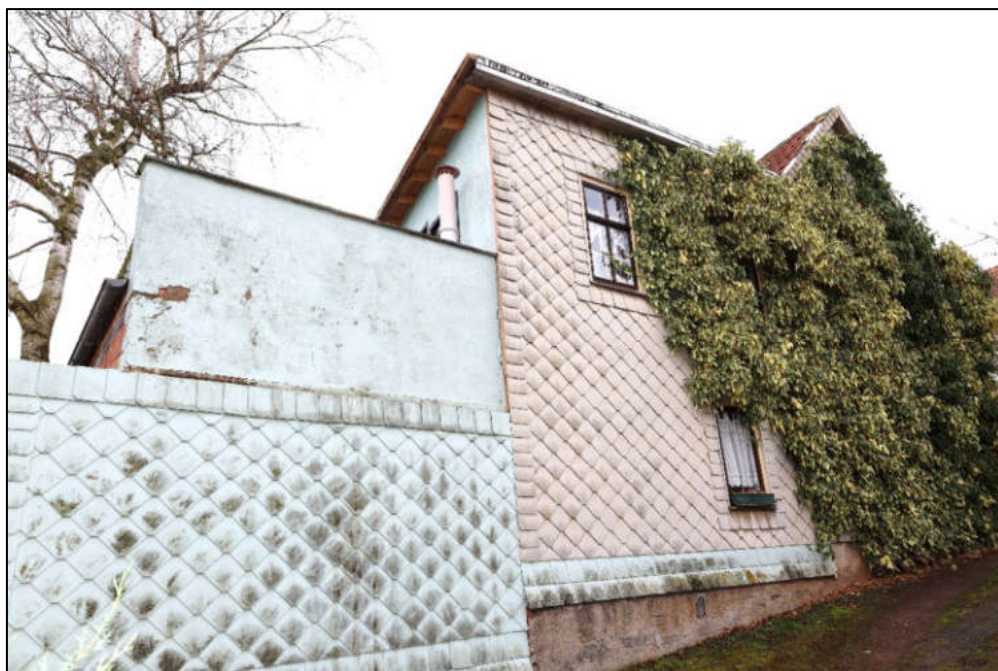
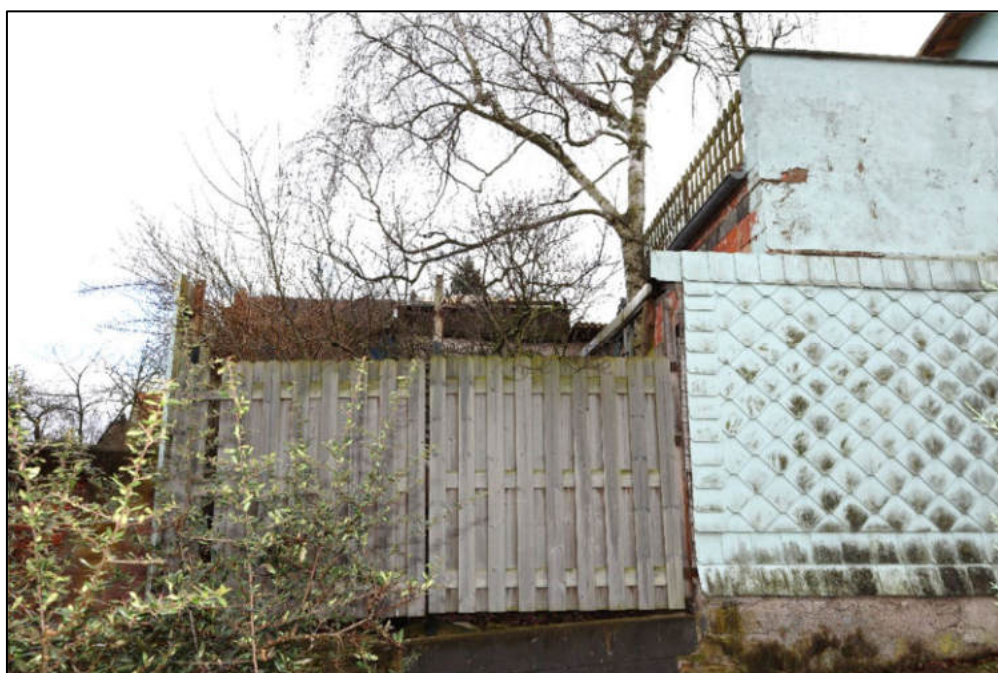
*Nordwestansicht – Einfamilienwohnhaus*

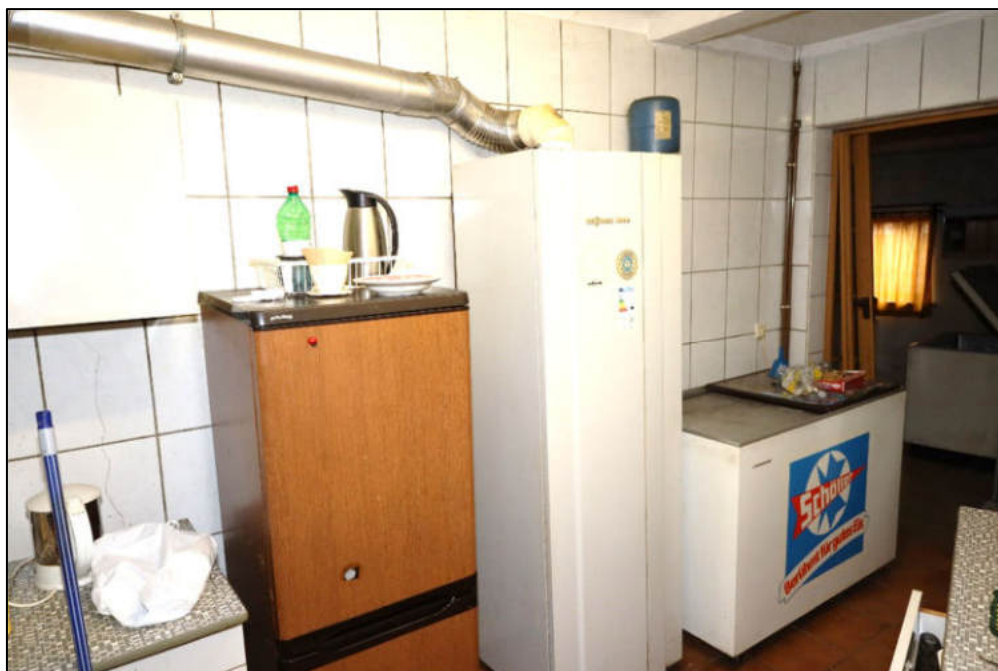
| Heizung | : Gaszentralheizung Viessmann Gasola, ca. 19 kW - 24 kW (Baujahr ca. 1993), 90 l Wasserspeicher<br><br>(Funktionsfähigkeit wurde nicht geprüft) |

*Küche mit Gaszentralheizung - EG*

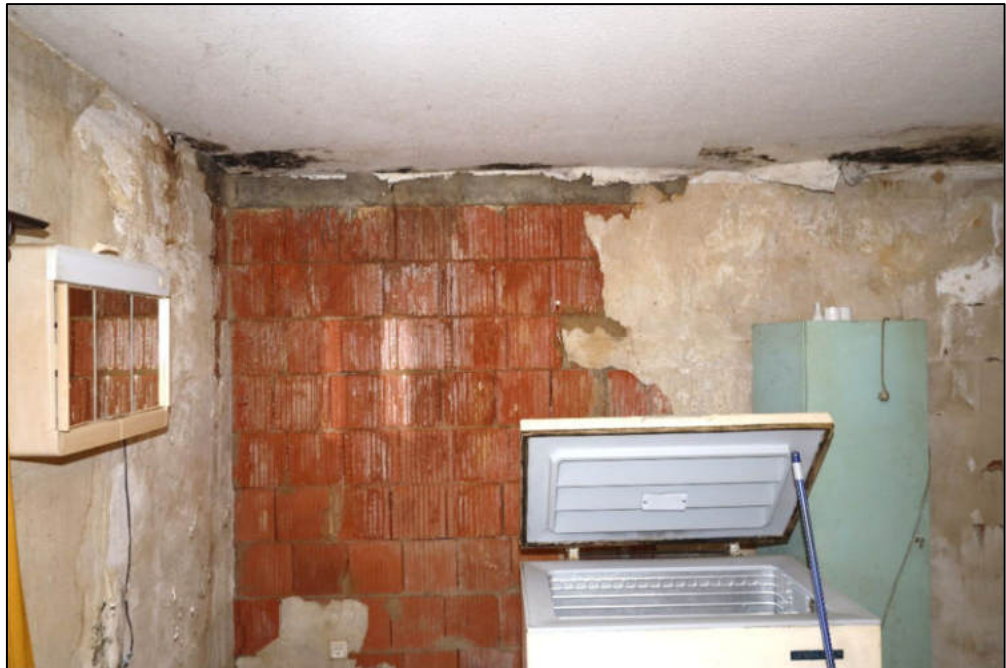
| Bauschäden und Baumängel | : z.T. defekte vertikale und horizontale Sperrung, z.T. Risserscheinungen, z.T. Schwarzsimmelbefall |
| Wertminderungen | : z.T. Feuchtigkeitsschäden, z.T. Dach, z.T. Putz / Fassade, z.T. Außenverkleidung, z.T. Fußböden, z.T. Fenster, z.T. Türen, z.T. Treppen, z.T. Elektro-, z.T. Heizungs- und Sanitärinstallation, malermäßige Instandsetzung |

*Feuchtigkeitsschäden im Anbau - EG*

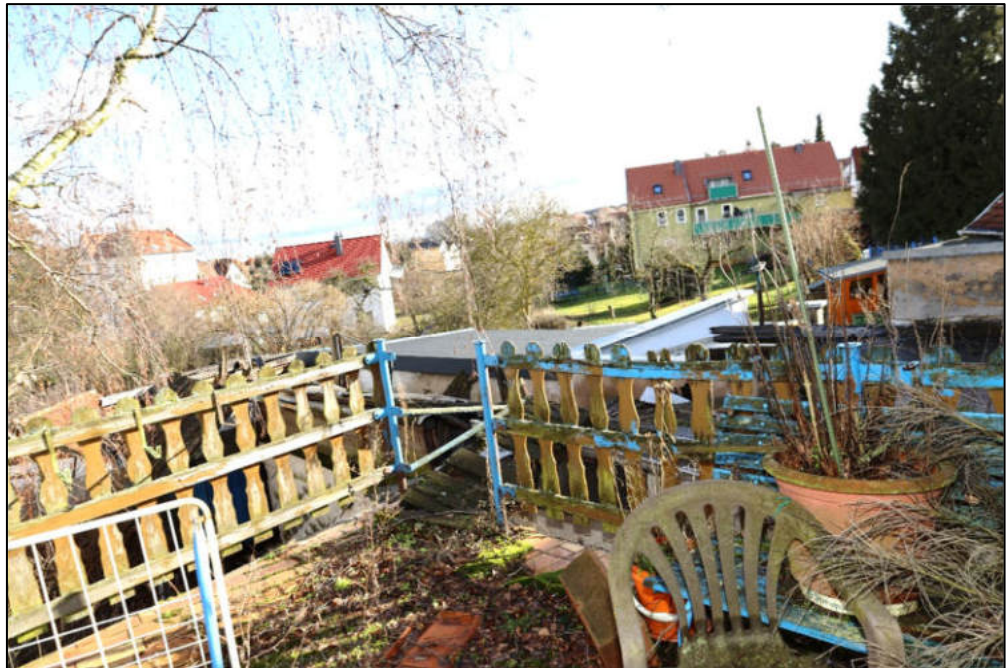
| Besondere Einrichtungen | : Terrasseaufbau im Obergeschoss vorhanden, eingeschränkt begehbar, z.T. Geländer und Abdichtung defekt, fehlende Terrassenbeläge |

*Terrasse - OG*

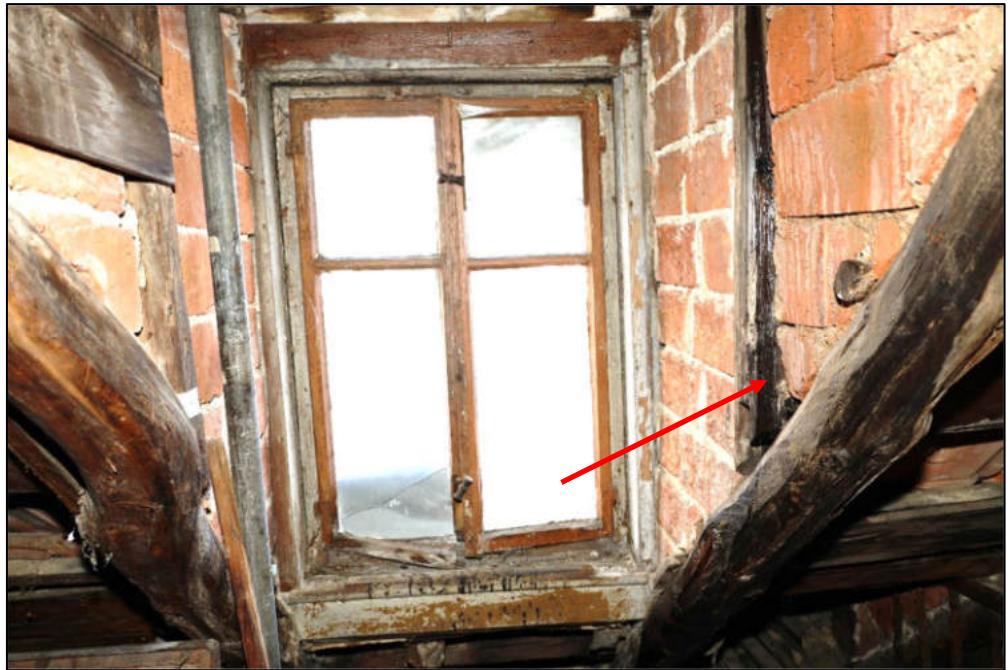
*Feuchtigkeitsschäden - Dachgaube*

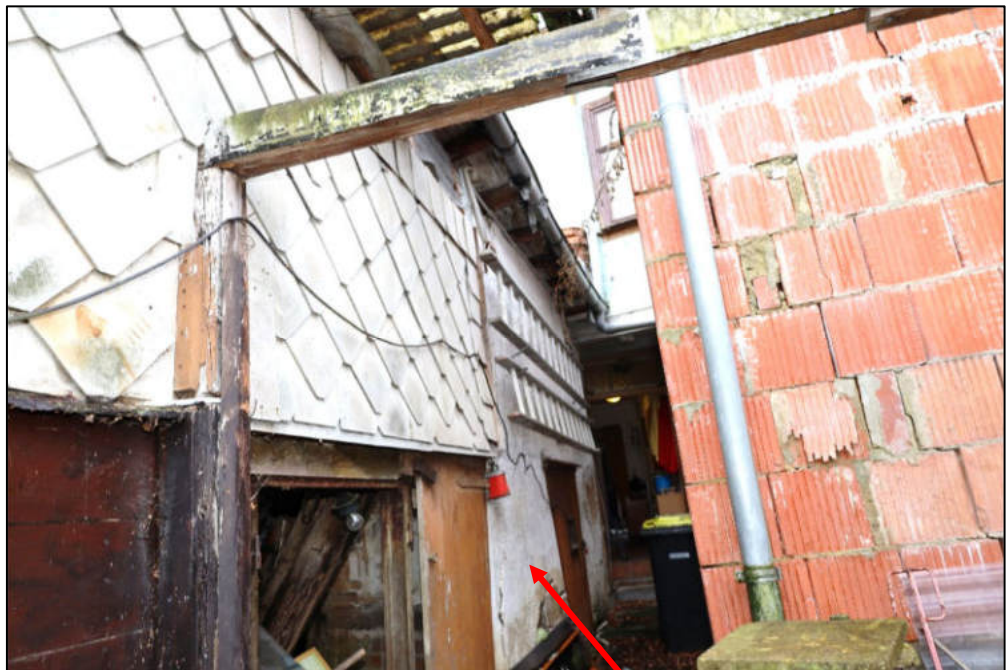
Hierbei ist anzumerken, dass das Dach des Nebengebäudes an der östlichen Grundstücksgrenze zum überwiegenden Teil eingestürzt ist und somit nur bedingt besichtigt und begangen werden konnte.

Dach : überwiegend flaches Pultdach, z.T. Satteldach,  
überwiegend mit Bitumschichtdacheindeckung, z.T.  
Wellplattendacheindeckung, z.T. Dachrinnen  
vorhanden, defekte Dachhaut

Bauschäden und Baumängel : z.T. defekte vertikale und horizontale Sperrung, z.T.  
Risserscheinungen

*Nordostansicht – Nebengebäude (Abriss)*

Auf Grund der wirtschaftlich verbrauchten Bausubstanz und des desolaten  
Zustandes wird von einem Abbruch und einer anschließenden Freilegung  
ausgegangen.

Auf Grund der wirtschaftlichen verbrauchten Bausubstanz des Gebäuderestbestandes wird von Abbruch / Freilegung der o.g. baulichen Substanzen ausgegangen. Eventuell noch vorhandene Unterkellerungen und Sondermüll wurden nicht mit berücksichtigt, da nicht erkennbar.

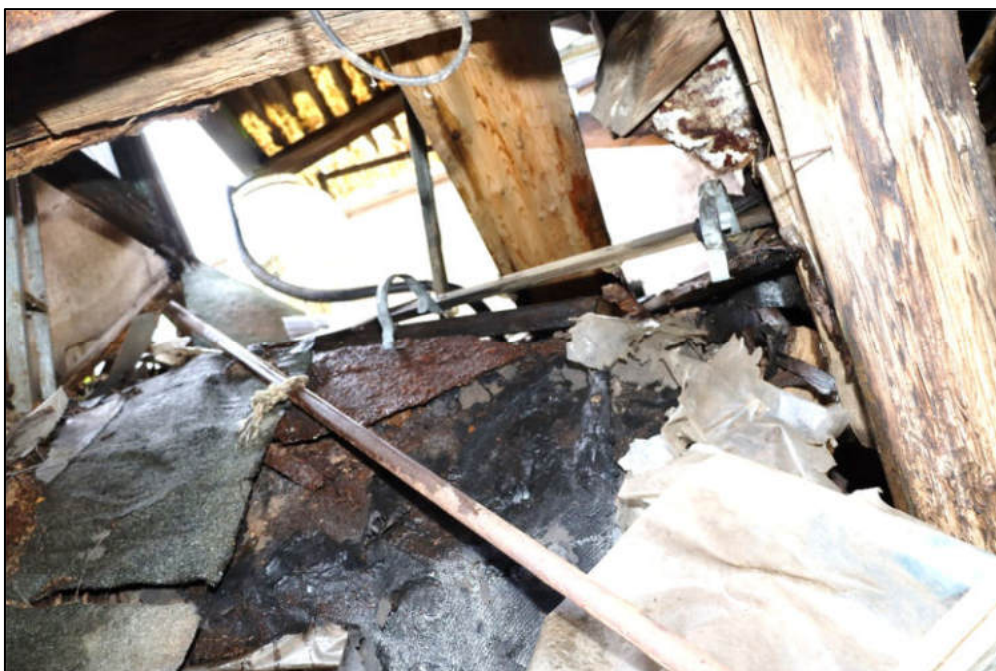
*Innenansicht – Nebengebäude (Abriss)*

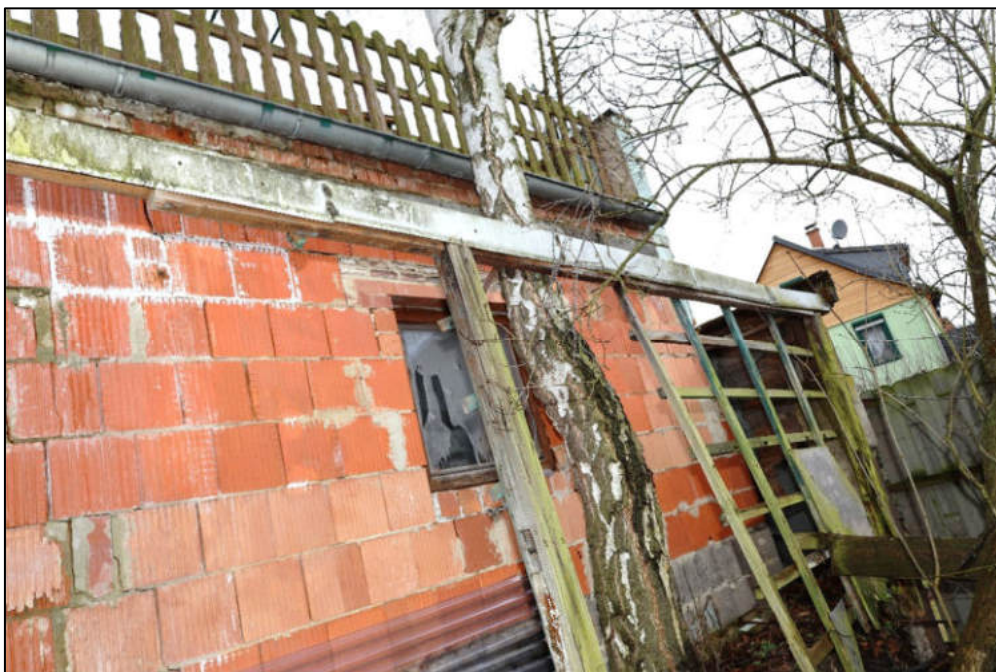
*Nordostansicht Anbau EFH u. Gartenansicht*
