WERTGUTACHTEN

99869 Drei Gleichen OT Seebergen, Windmühlenweg Nr. 2
Flurstück Nr. 609/18

Aktenzeichen: 16 K 28/23

*** Drei Gleichen OT Seebergen, Windmühlenweg Nr. 2 ***
*** Flurstück Nr. 609/18 ***
*** Einfamilienwohnhaus ***

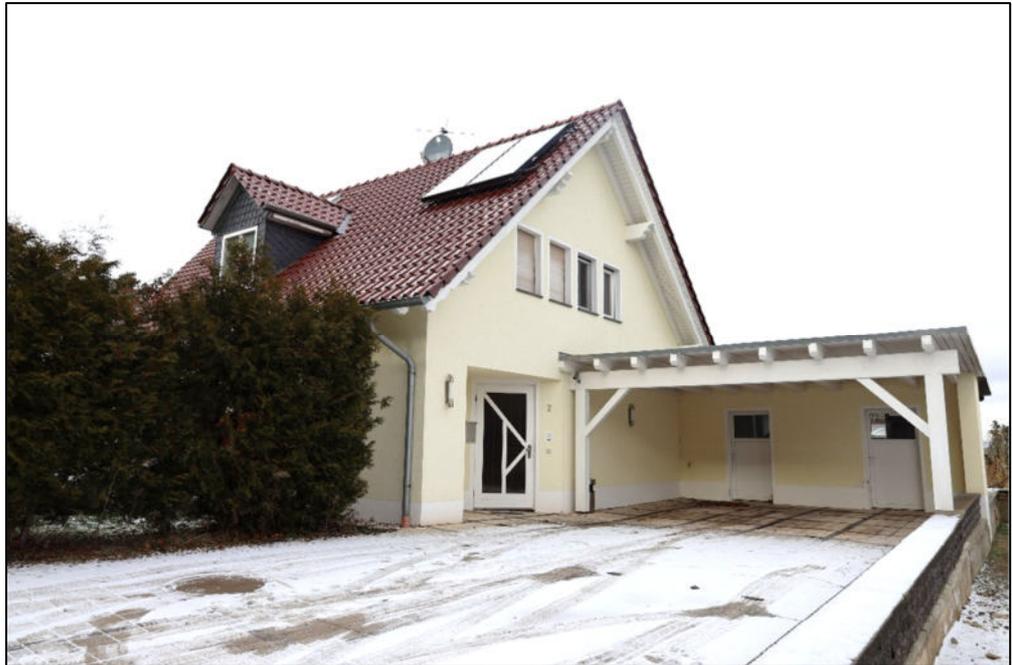
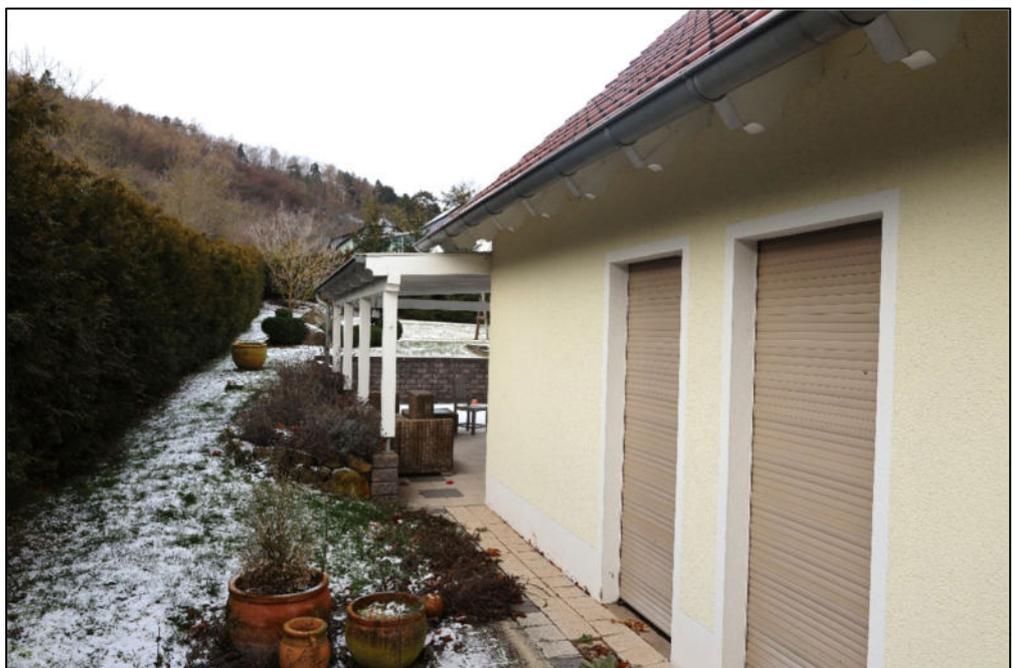
Südostansicht – Einfamilienwohnhaus

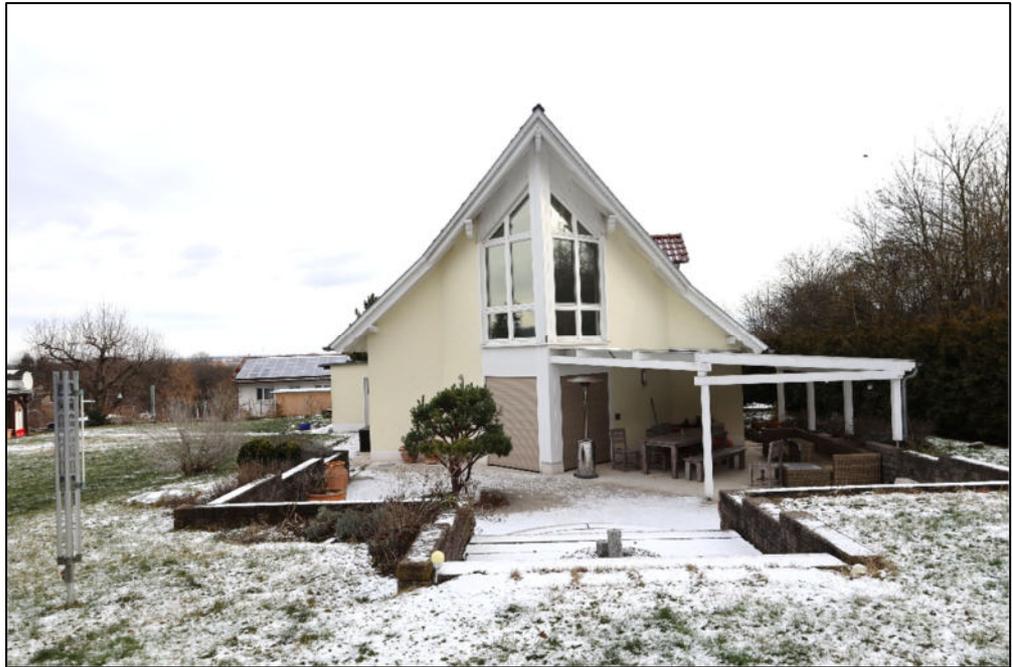
Westansicht – Einfamilienwohnhaus

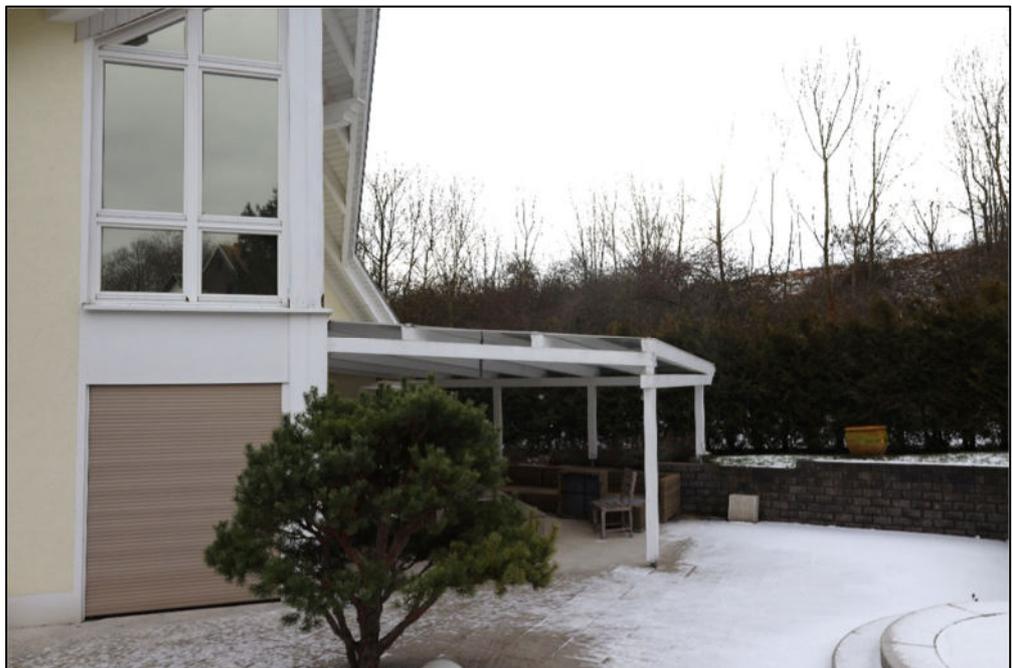
Südansicht – Einfamilienwohnhaus

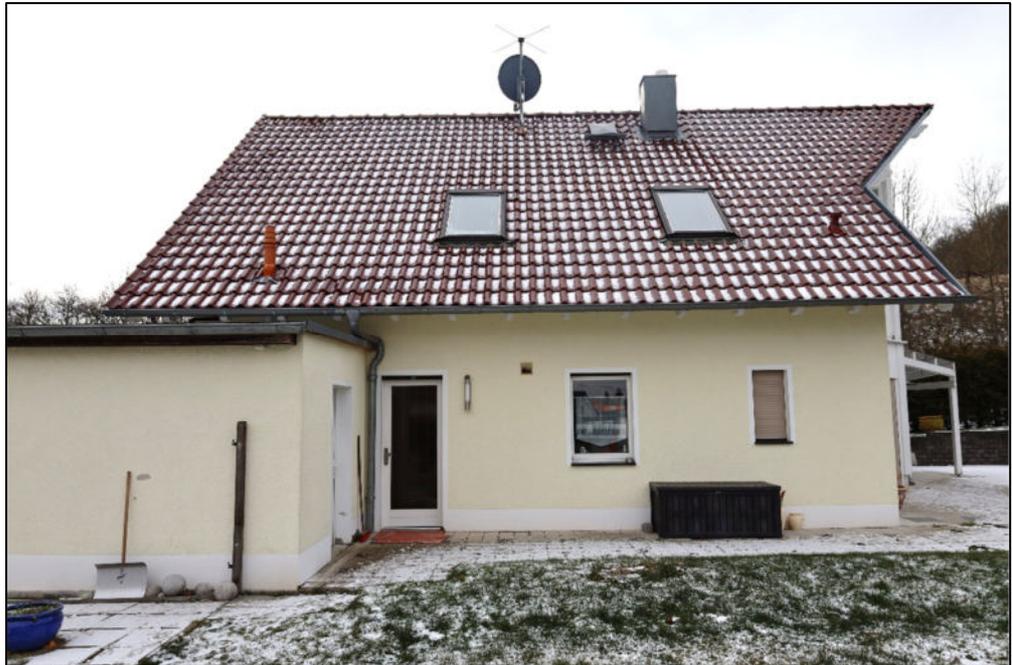
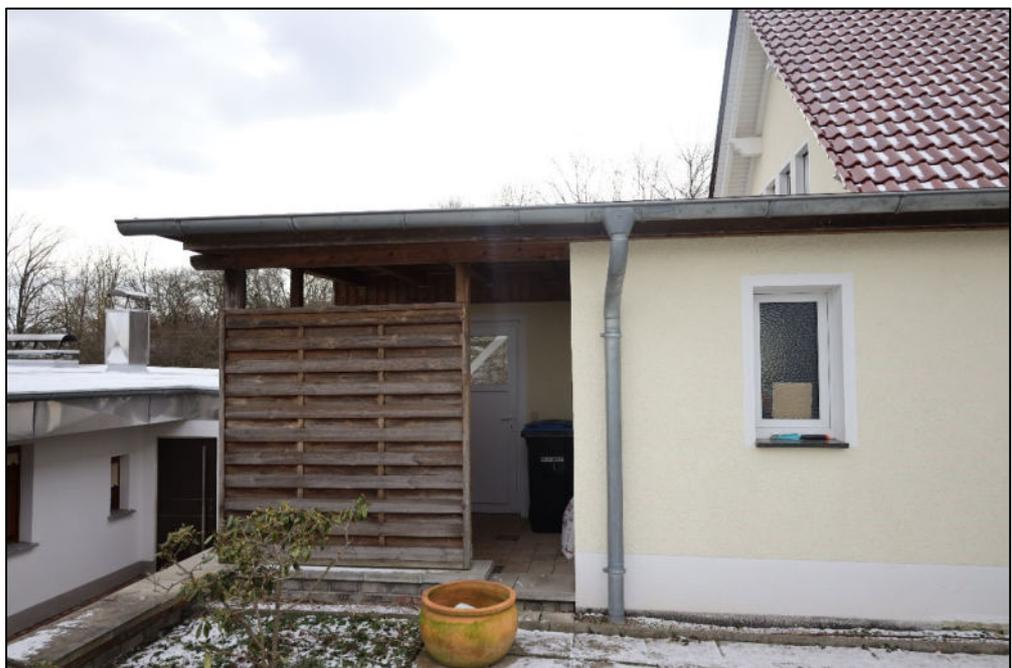
Nordwestansicht – Einfamilienwohnhaus

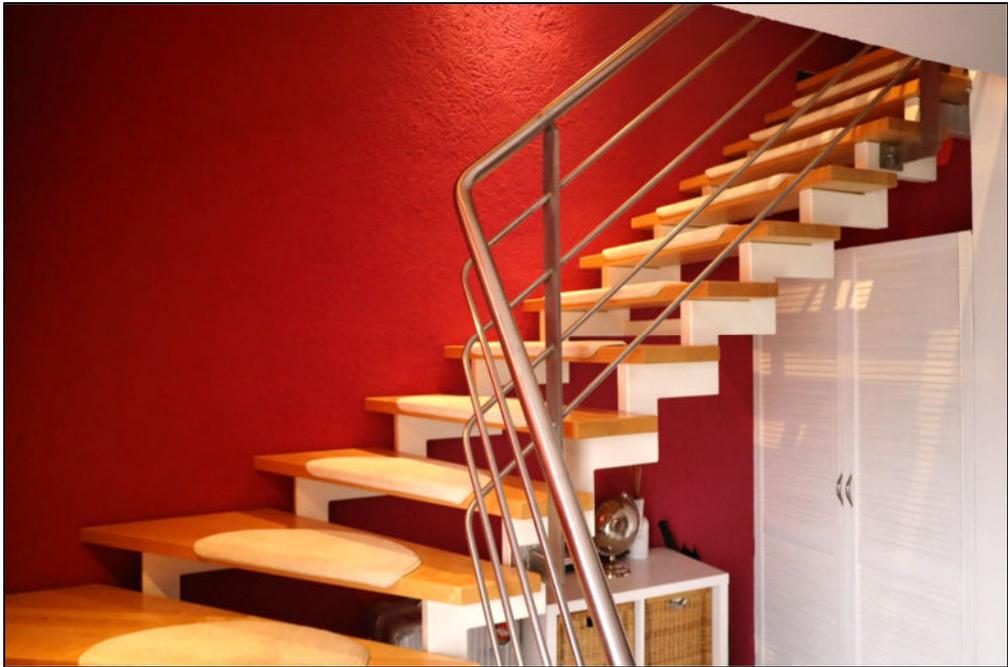
Treppen : EG: Massive, viertelgewendelte Stahl-/Wangentreppe mit Trittstufen aus Holz und einseitigem Handlauf
DG: Klappleiter

Treppe zum Dachgeschoss

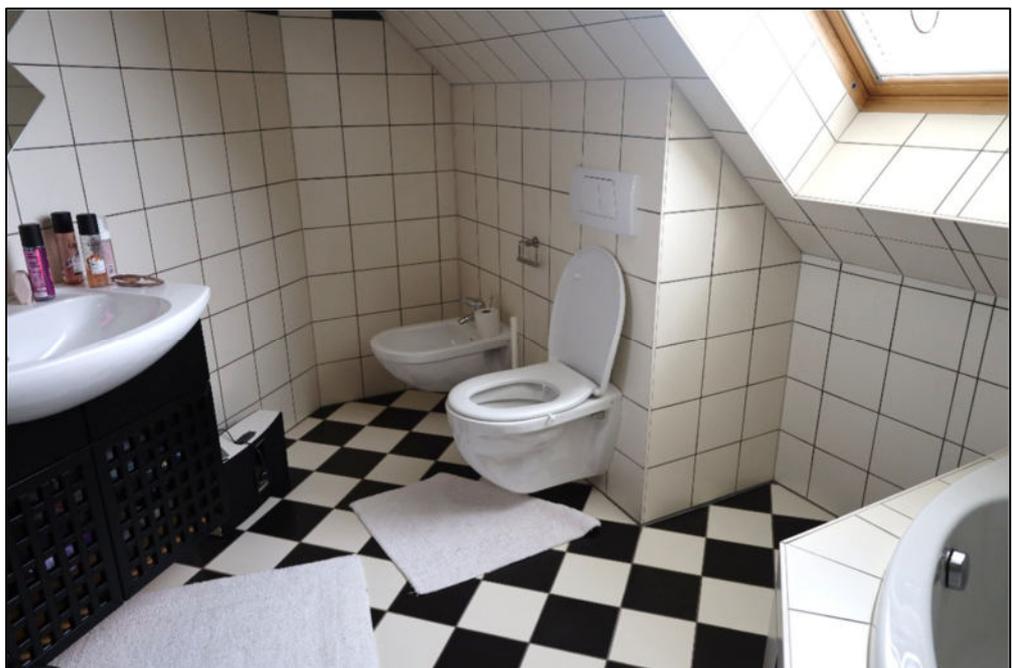
- Elektroinstallation : überwiegend unter Putz liegend, z.T. auf Putz liegend
- Sanitäre Installation
- Bad : im DG mit Badewanne, Dusche, 2x Waschtisch und wandhängendem WC und Bidet mit innenliegenden Spülkasten, z.T. raumhoch gefliest

Einfamilienwohnhaus – Bad (DG)

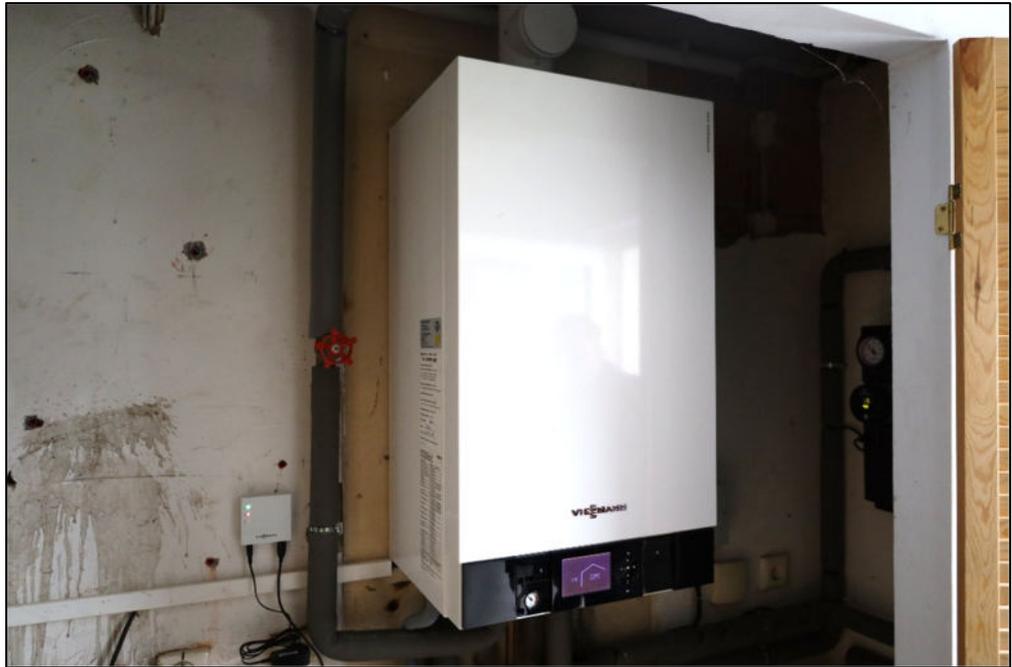
- Heizung : Vitodens 200 Gaszentralheizung, Baujahr ca 1999, Gastherme erneuert ca. 2016, ca. 25 kW, mit Solarthermieunterstützung auf dem Dach, ca. 300 l Warmwasserspeicher, unterirdischer Flüssiggas-tank im Garten vorhanden, ca. 4.850 Liter, überwiegend Fußbodenheizung, Kamin für feste Brennstoffe im Wohnzimmer vorhanden
(Funktionsfähigkeit und etwaige Tankinhalte wurden nicht geprüft)

Gaszentralheizung im Anbau

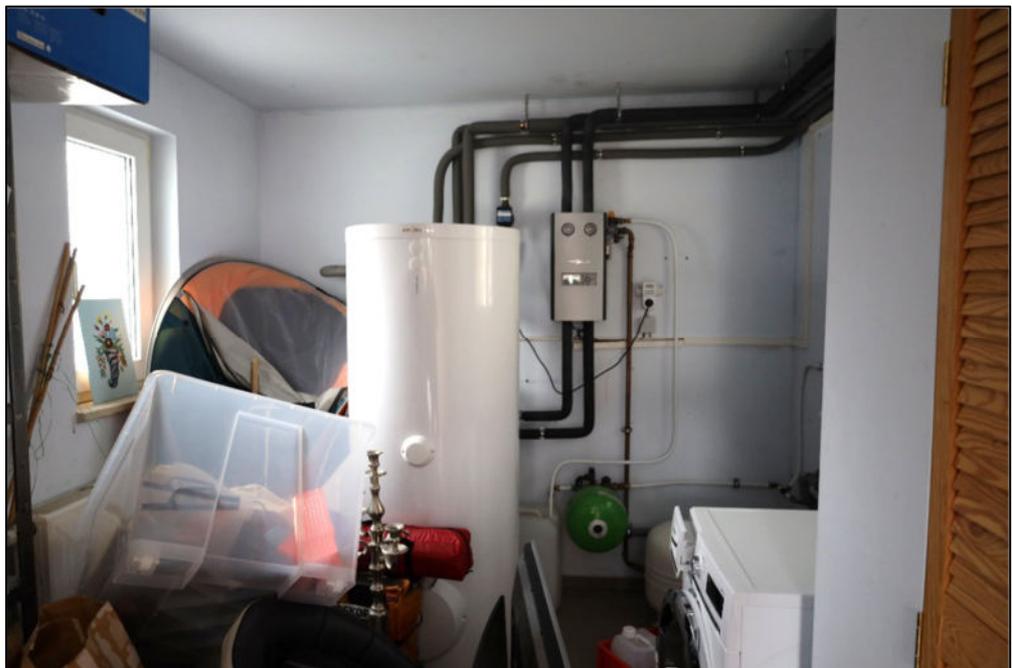
Warmwasserspeicher im Anbau

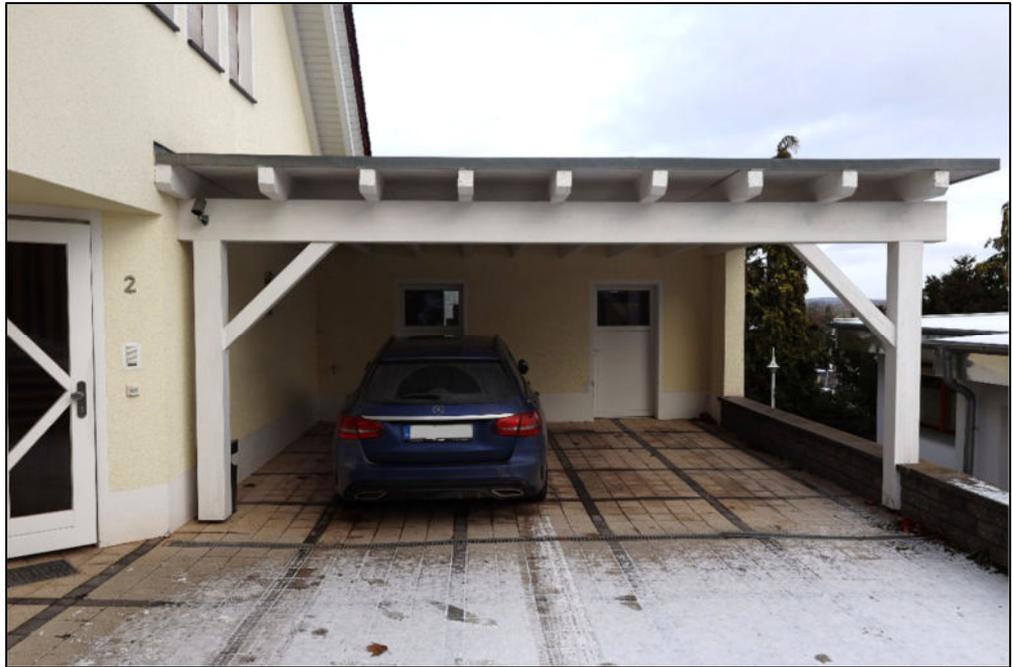
Baujahr/gesch.Baualter:	ca. 1999 / ca. 25 Jahre
Gesamtnutzungsdauer: (nach überwiegender Bauweise)	40 Jahre
wirtschaftliche Restnutzungsdauer (RND):	20 Jahre
Konstruktionsart	: Holzkonstruktion (Stützen, Pfetten, Streben), flaches Pultdach
Fundamente	: Hülsenfundamente
Wände	: an Wohnhaus mit Anbau angebaut
Deckenflächen	: keine, Dach gleich Decke
Fußböden	: Betonsteinpflaster
Besondere Einrichtungen	: nicht vorhanden
Dach	: flaches Pultdach mit Bitumbahndacheindeckung
Zustand	
Grundrissgestaltung	: zweckmäßig
Bauschäden und Baumängel	: visuell nicht feststellbar
Wertminderungen	: z.T. malermäßige Instandsetzung

Carport

Eingeschätzter Instandhaltungsstau (pauschal) **500,00 €**

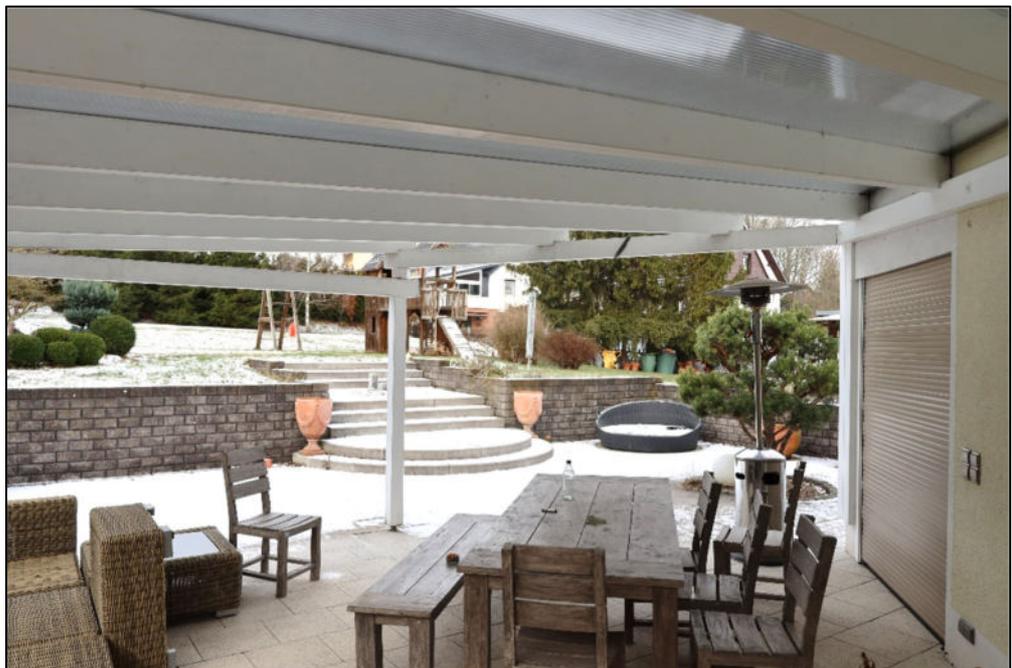
- Außenbauwerke - Überdachungen in Holzkonstruktionsbauweise mit Stegplattendacheindeckung, Mauern und Treppenanlage im Garten vorhanden
- befestigte Flächen - mit Betonsteinpflaster und -platten belegte Grundstückszufahrt, Stellplatzflächen, gepflasterte Wege und Terrassenflächen vorhanden
- Parkplatz - auf dem Grundstück vorhanden
- Einfriedung - z.T. keine, z.T. Heckenbepflanzung (Koniferen), z.T. Holzpalisaden, z.T. Mauern vorhanden
- Grünanlagen - überwiegend Rasenflächen, z.T. Staudenbepflanzung und Beete vorhanden
- Bäume - überwiegend Nadelbäume, z.T. Laubbäume vorhanden
- Besonderheiten - keine

Überdachter Freisitz/ Terrasse
