# WERTGUTACHTEN

**99867 Gotha, 18.-März-Straße Nr. 68**

Flurstück Nr. 89

\* Gotha, 18.-März-Straße Nr. 68 \*  
\* Flurstück Nr. 89 \*  
\* Eigentumswohnung Nr. VI \*

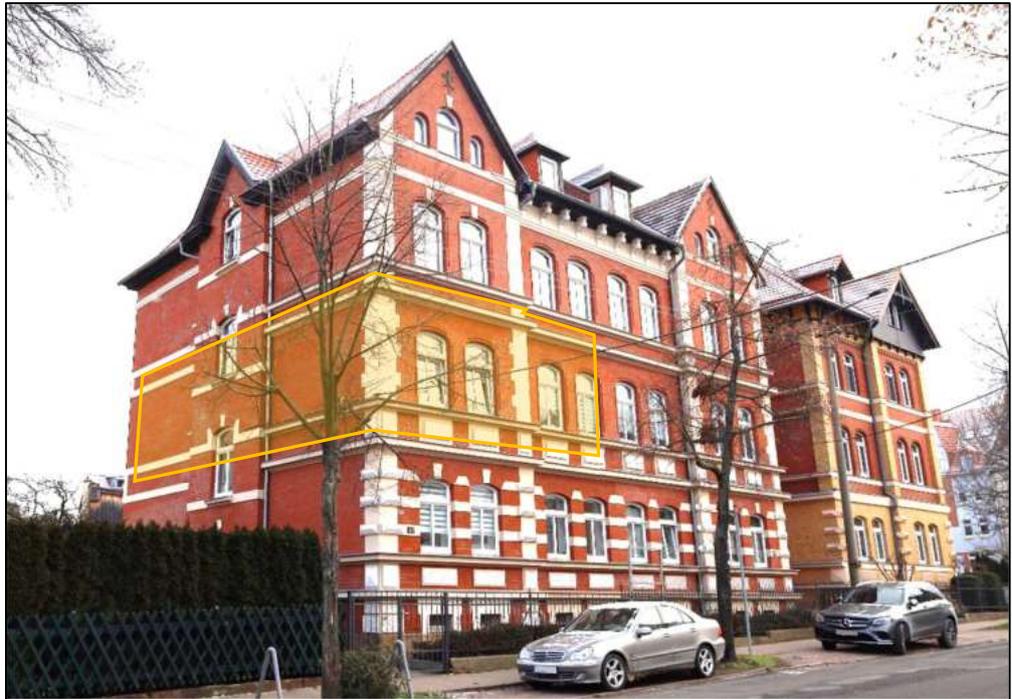
- Besondere Einrichtungen : keine vorhanden
- Außenansichten
- Sockel : Sandsteinsockel vorhanden
- Außenputz : Klinkersteinfassade mit Fassadenapplikationen, Gaube mit Kunstschieferplatten verkleidet

- Schornstein : vorhanden
- Dach : steiles Sattel- bzw. Kreuzdach mit Zwerchgiebel und Satteldachgauben, mit Falzziegel-dacheindeckung, verkleideter Dachkasten, Dachrinnen vorhanden

*Nordwestansicht – Wohn- und Geschäftshaus*

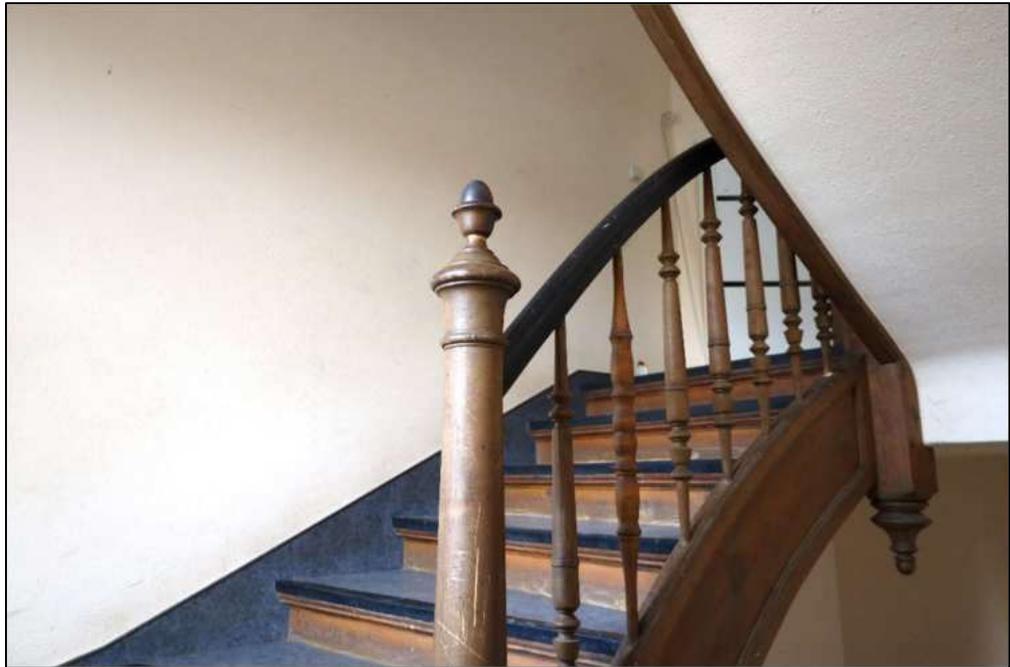
Treppen : KG: Massive, gerade Treppe ohne Handlauf  
EG: halbgewendelte Holztreppe mit Tritt- und bis Setzstufen, Trittstufen mit PVC-Belag und  
DG: einseitigem Handlauf

*Treppe zum 1. OG*

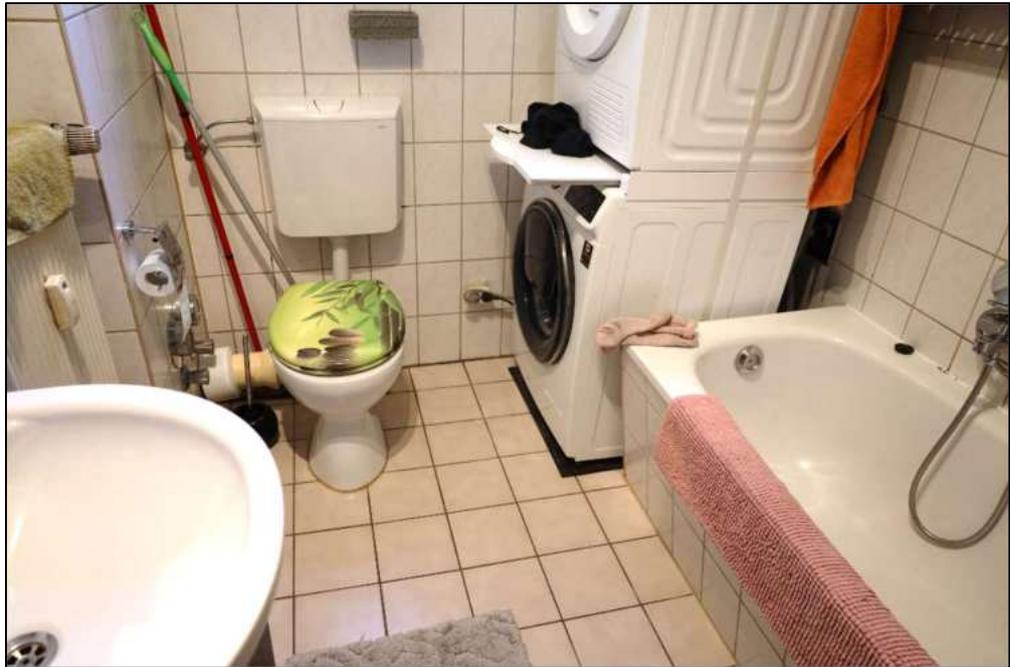
- Elektroinstallation : überwiegend unter Putz liegend, z.T. auf Putz liegend
- Sanitäre Installation
- Bad : in jeder Wohneinheit vorhanden, z.T. mit Wanne oder Dusche, Waschbecken und Stand-WC, ca. 1,80 m hoch gefliest

*ETW Nr. VI – Bad*

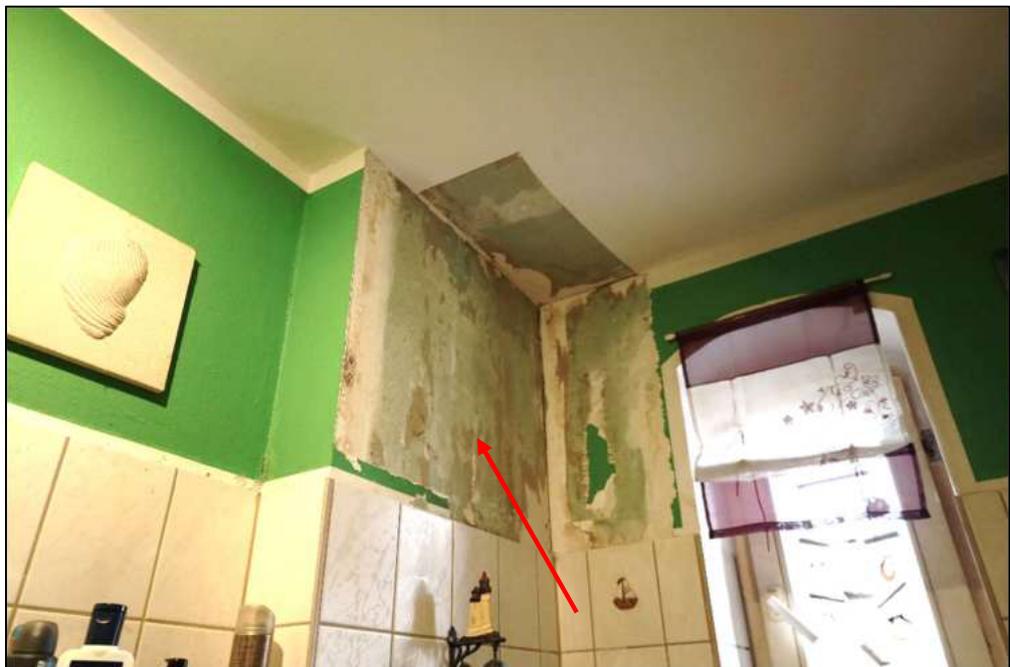
*ETW Nr. VI – Feuchtigkeitsschaden Bad*

- Wertminderungen : z.T. Feuchtigkeitsschäden, z.T. Dach, z.T. Putz / Fassade, z.T. Außenverkleidung, z.T. Fußböden, z.T. Fenster, z.T. Türen, z.T. Treppen, z.T. Elektro-, z.T. Heizungs- und Sanitärinstallation, malermäßige Instandsetzung

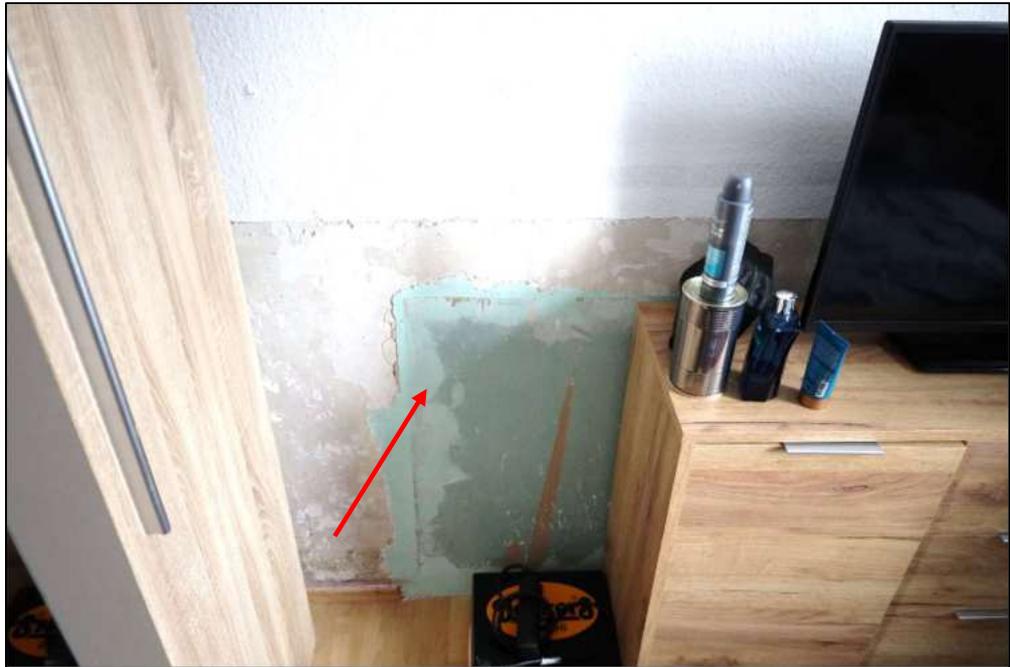
*ETW Nr. VI – schadhafter Wandbelag*

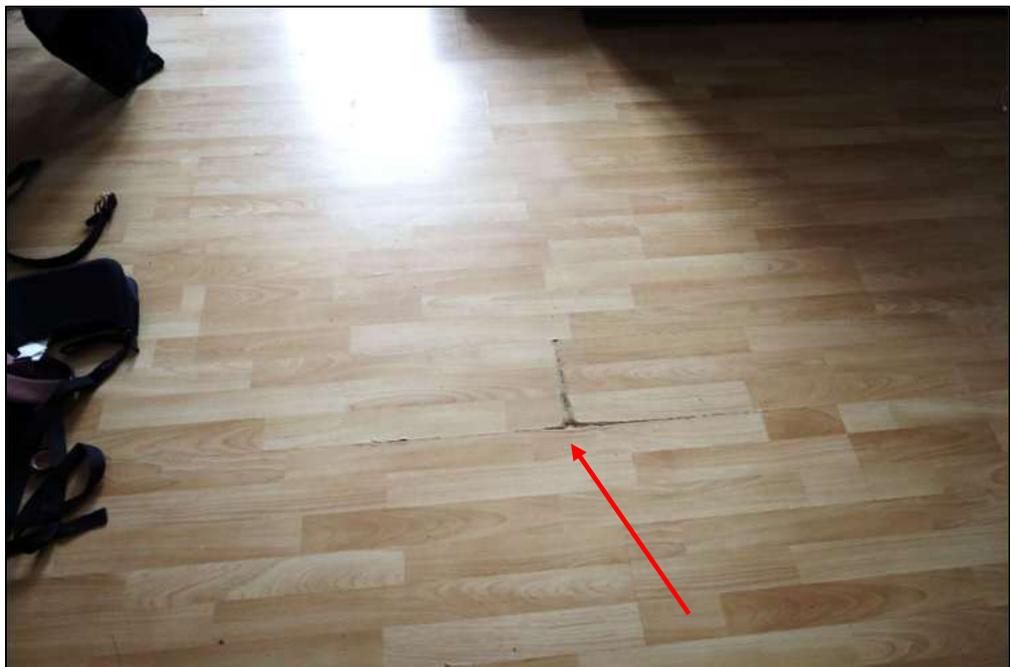
*ETW Nr. VI – schadhafter Bodenbelag (exemplarisch)*

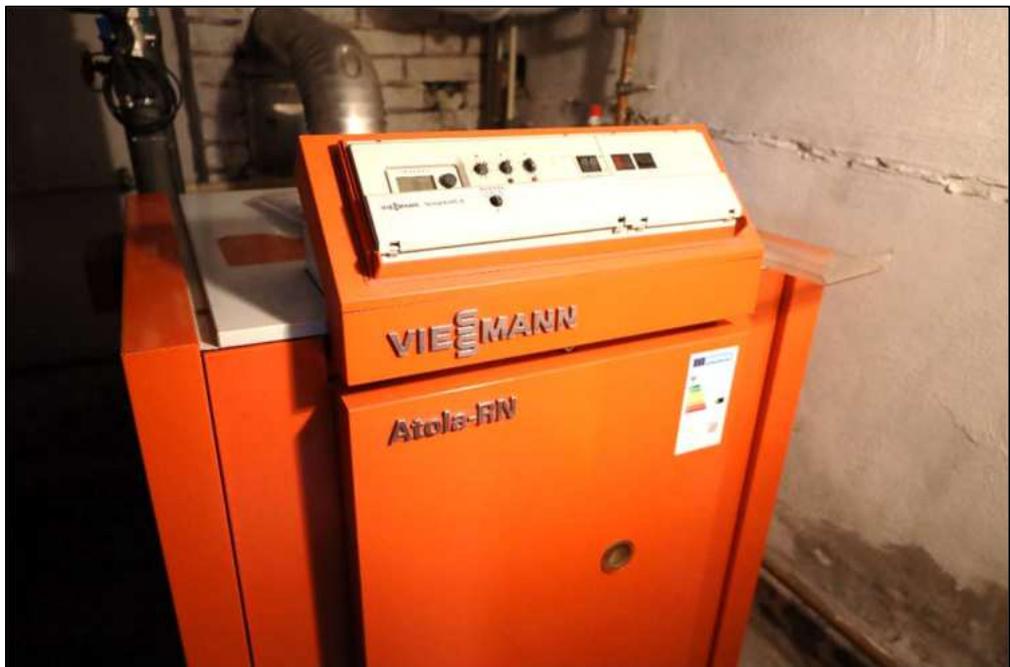
- WC separat : nicht vorhanden
- Küche : vmtl. in jeder Wohneinheit vorhanden
- Heizung : Viessmann Atola-RN Gaszentralheizung, ca. 40 kW bis 44,2 kW, Baujahr ca. 1994, Warmwasserspeicher mit ca. 300 l Inhalt  
(Funktionsfähigkeit wurde nicht geprüft)

*Gaszentralheizung – (KG)*
