ÜBERSICHTSPLAN ÖRTLICH  
 ZUM VERKEHRSWERTGUTACHTEN 41 K 104/21  
 ÜBER DAS GRUNDEIGENTUM  
 GEMARKUNG OESTERBEHRINGEN, FLUR 1, FLURSTÜCK 127  
 HAUPTSTRASSE 28, 99820 HÖRSELBERG-HAINICH OT BEHRINGEN

KATASTERPLAN  
ZUM VERKEHRSWERTGUTACHTEN 41 K 104/ 21  
ÜBER DAS GRUNDEIGENTUM  
GEMARKUNG OESTERBEHRINGEN, FLUR 1, FLURSTÜCK 127  
HAUPTSTRASSE 28, 99820 HÖRSELBERG-HAINICH OT BEHRINGEN

Anlage 5.1  
**Übersichtsplan**  
 Zum Verkehrswertgutachten  
 41 K 104/ 21  
 Gebäude und Freifläche  
 Hauptstraße 28  
 99820 Hørselberg-Hainich  
 OT Behringen

**Fotodokumentation**

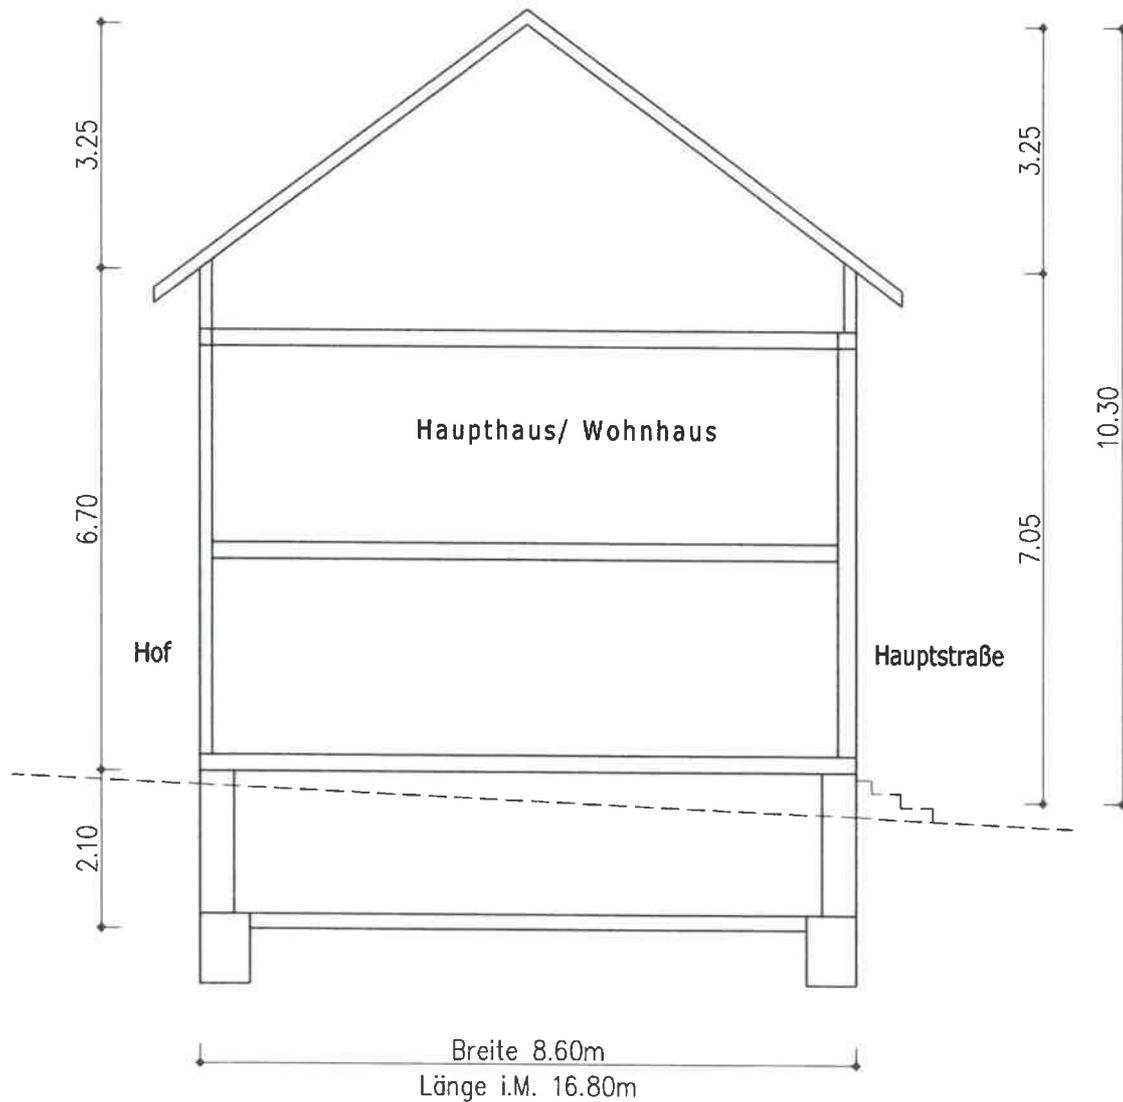
## Anlage 5.2 Darstellung Haupthaus / Wohnhaus

**BGF WHS**  
8.60m \* i.M. 16.80m      ~145m<sup>2</sup>

**BRI WHS**  
~145m<sup>2</sup> \* 6.50m      ~940m<sup>3</sup>  
~145m<sup>2</sup> \* 0.4 \* 2.10m      ~120m<sup>3</sup> (Teil KG 40%)  
~145m<sup>2</sup> \* 3.25/2m      ~230m<sup>3</sup>

**BRI HH/ WHS**      1290m<sup>3</sup>

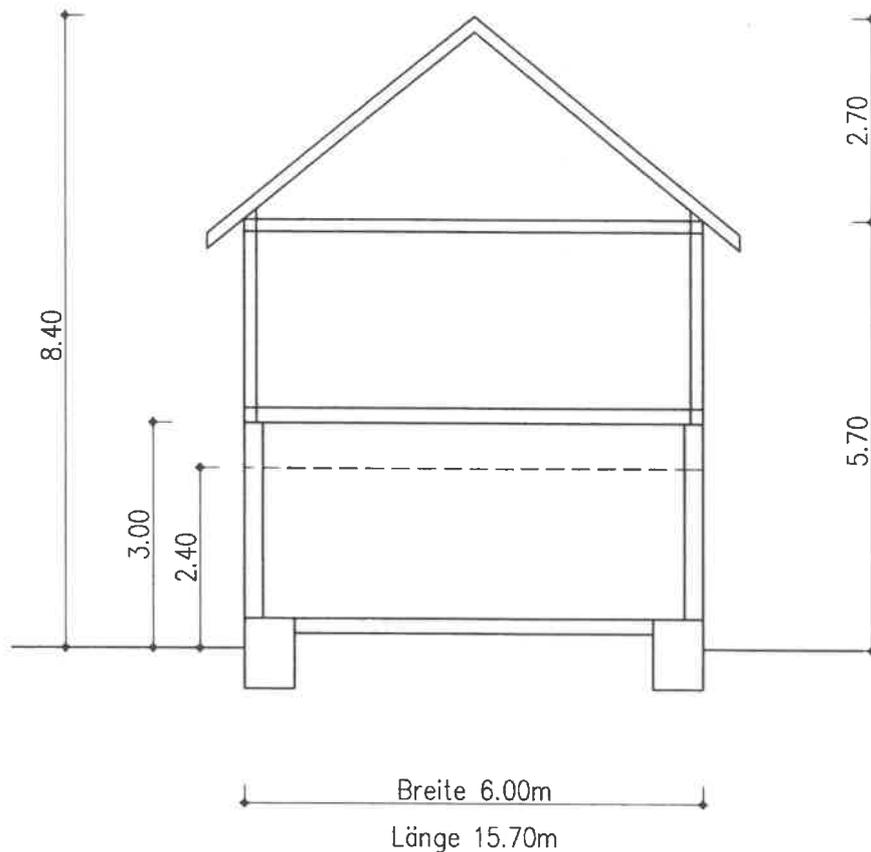
Anlage 5.3  
**Darstellung Zwischenbau**  
 Zum Verkehrswertgutachten  
 41 K 104/ 21  
 Gebäude und Freifläche  
 Hauptstraße 28  
 99820 Hørselberg-Hainich  
 OT Behringen

**BGF Zwischenbau**  
 6.00m \* 15.70m                    ~95m<sup>2</sup>  
 davon  
 6.00m \* 8.20m ~ 50m<sup>2</sup> Anteil Scheune/Stall  
                   ~ 45m<sup>2</sup> Anteil ehemaliger Wirtschaftsbereich

**BRI Zwischenbau**  
 ~95m<sup>2</sup> \* 5.70m                    ~540m<sup>3</sup>  
 ~125m<sup>2</sup> \* 2.70/2m                ~168m<sup>3</sup>

**BRI Zwischenbau**                    710m<sup>3</sup>  
 davon  
                   ~ 380m<sup>3</sup> Anteil Scheune/Stall  
                   ~ 330m<sup>3</sup> Anteil ehemaliger Wirtschaftsbereich

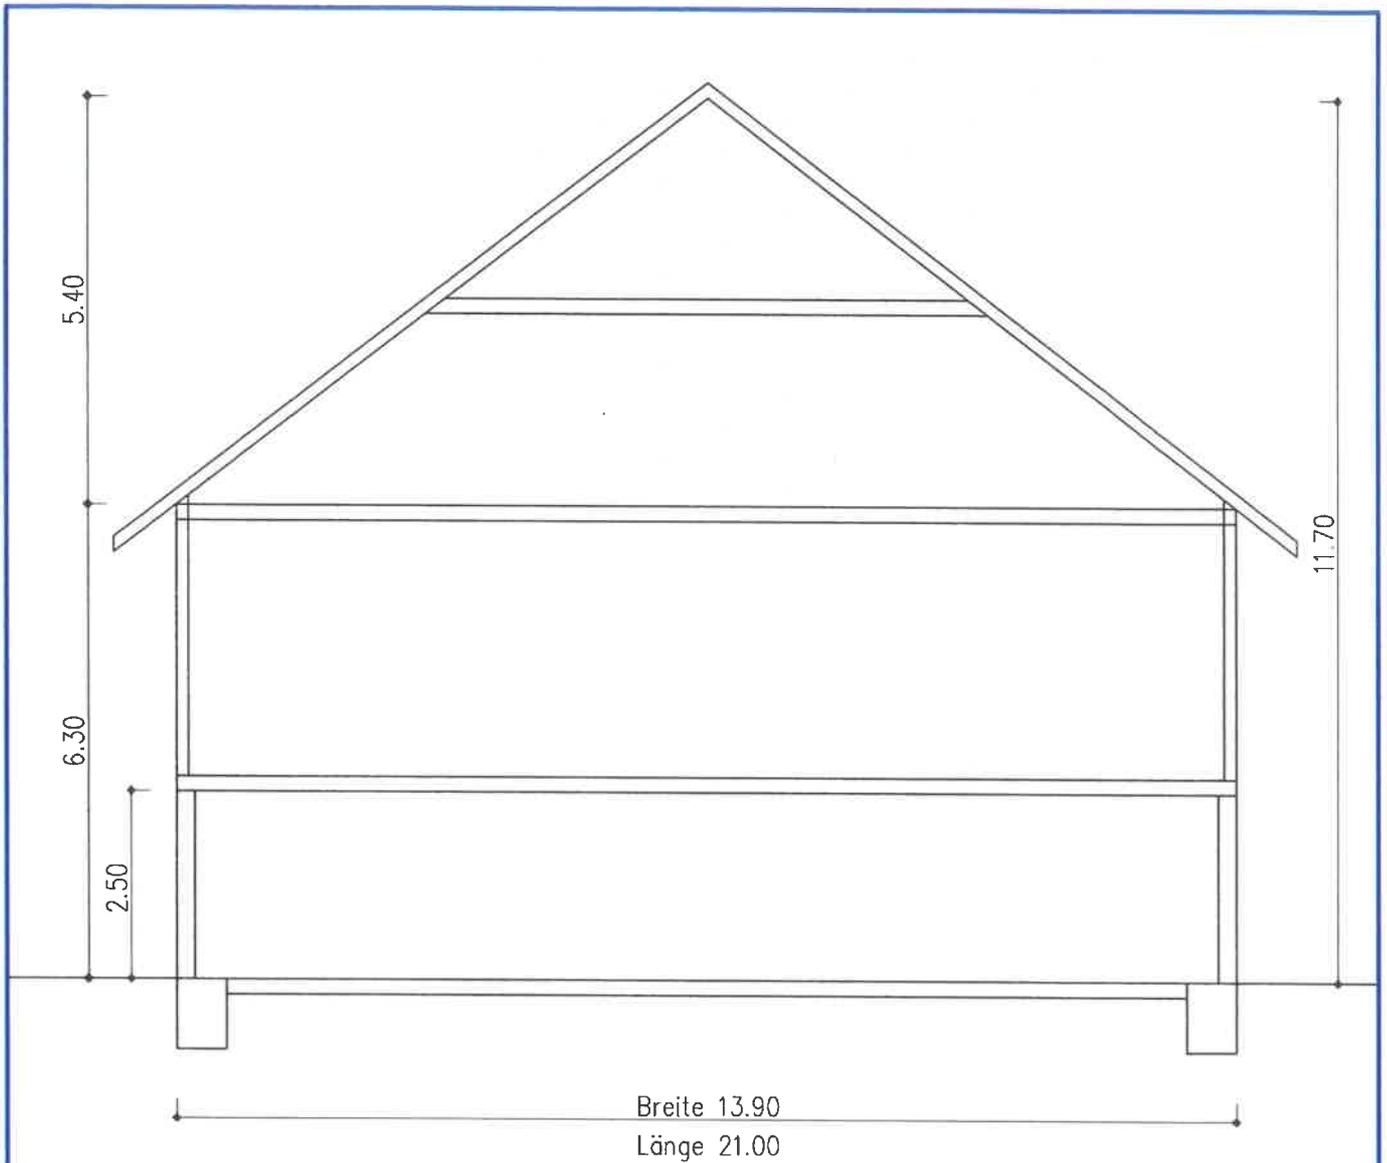
Anlage 5.4  
**Darstellung Scheune**  
Zum Verkehrswertgutachten  
41 K 104/ 21  
Gebäude und Freifläche  
Hauptstraße 28  
99820 Hörselberg-Hainich  
OT Behringen

**BGF Scheune**  
13.90m \* 21.00m                      ~290m<sup>2</sup>

**BRI Scheune**  
~290m<sup>2</sup> \* 6.30m                      ~1820m<sup>3</sup>  
~290m<sup>2</sup> \* 5.40/2m                      ~ 780m<sup>3</sup>

**BRI Scheune**                                      2600m<sup>3</sup>

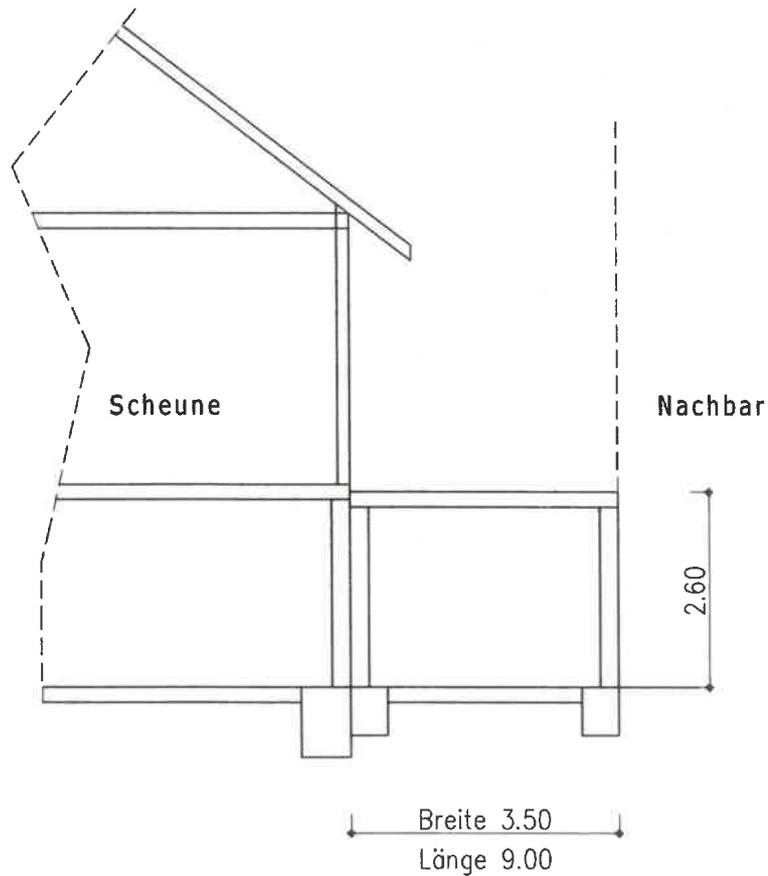
Anlage 5.5  
**Darstellung Garage**  
 Zum Verkehrswertgutachten  
 41 K 104/ 21  
 Gebäude und Freifläche  
 Hauptstraße 28  
 99820 Hörselberg-Hainich  
 OT Behringen

**BGF Garage**  
 3.50m \* 9.00m      ~31m<sup>2</sup>

**BRI Garage**  
 ~31m<sup>2</sup> \* 2.60m      ~80m<sup>3</sup>

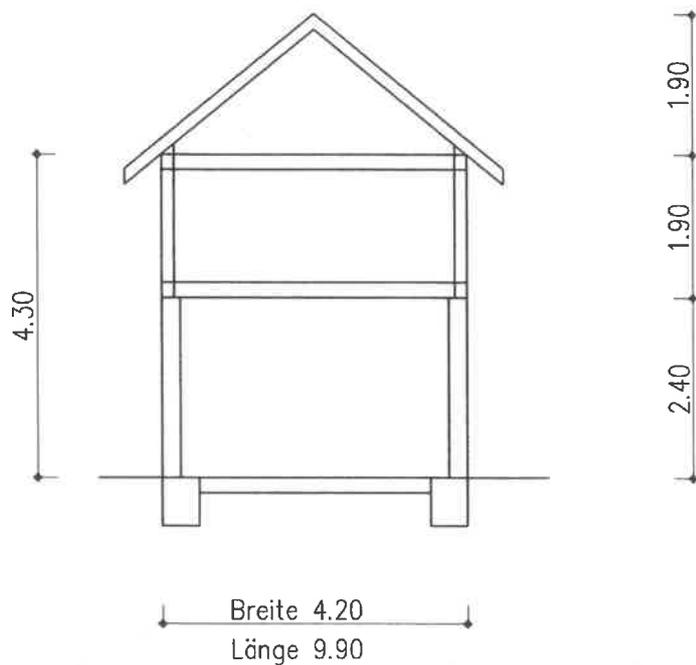
Anlage 5.6  
**Darstellung Nebengebäude**  
Zum Verkehrswertgutachten  
41 K 104/ 21  
Gebäude und Freifläche  
Hauptstraße 28  
99820 Hörselberg-Hainich  
OT Behringen

**BGF Nebengebäude**  
4.20m \* 9.90m      ~41m<sup>2</sup>

**BRI Nebengebäude**  
~41m<sup>2</sup> \* 4.30m      ~176m<sup>3</sup>  
~41m<sup>2</sup> \* 1.90m/2      ~39m<sup>3</sup>

**BRI Nebengebäude**      ~ 215m<sup>3</sup>

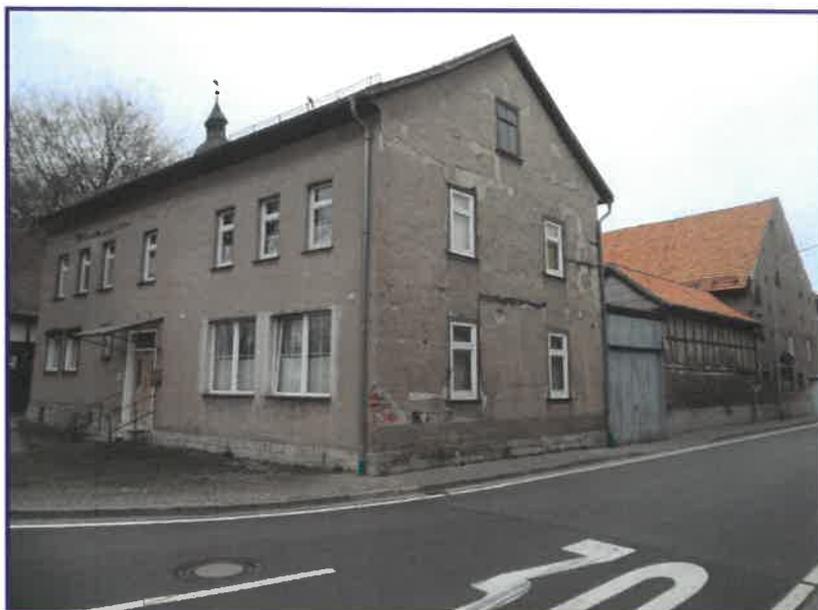
2. Gesamtansicht Bewertungsobjekt Ansicht Südost – Giebelseite Vorderhaus  
erhebliche Bauteilschäden im Fassadenbereich

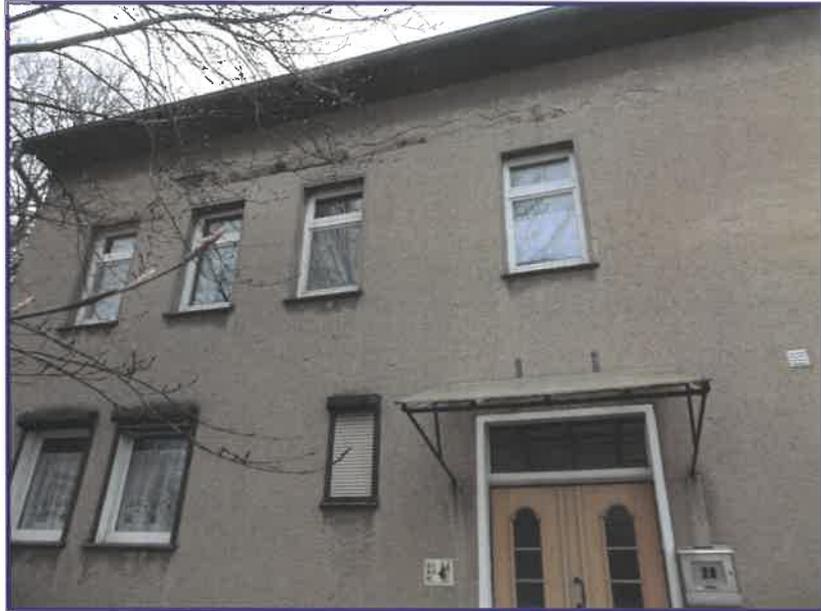
3. Teilansicht Frontseite mit Hauptzugang – Schäden im Fassadenbereich/  
Schwerpunkt Drempel

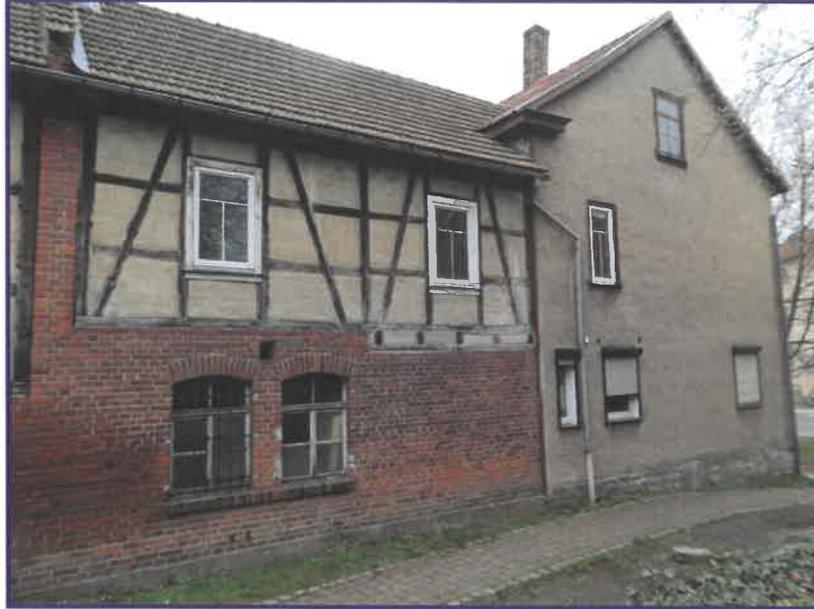
5. Teilansicht Haupthaus mit Zwischenbau Wirtschaftsgebäude Ansicht Nordwest  
– Schäden im Fassadenbereich sichtbar/ Gefügeschäden Schornstein/  
Holzeinfachfenster DG Anbau und EG Vorderhaus verschlissen

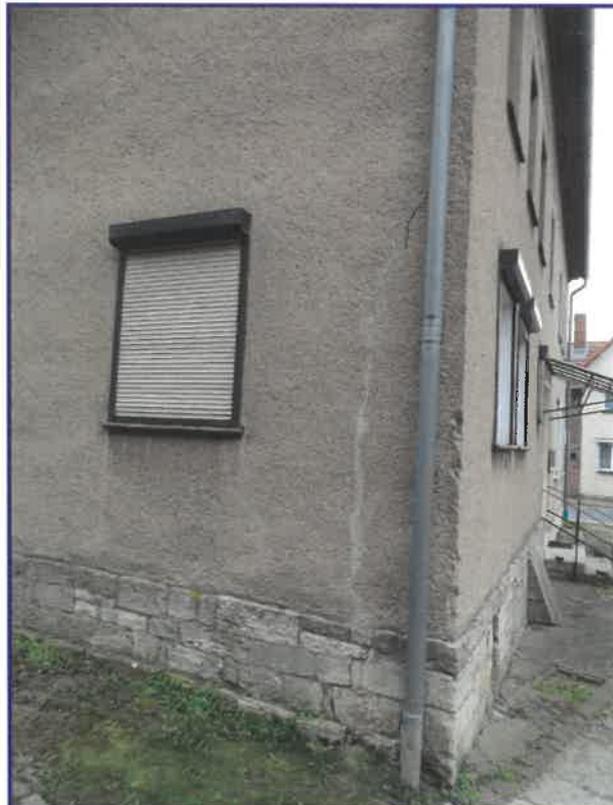
6. Haupthaus Gebäudeecke Teilansicht West – Rissbildung in Außenwand  
Fassade/ Mauerwerk

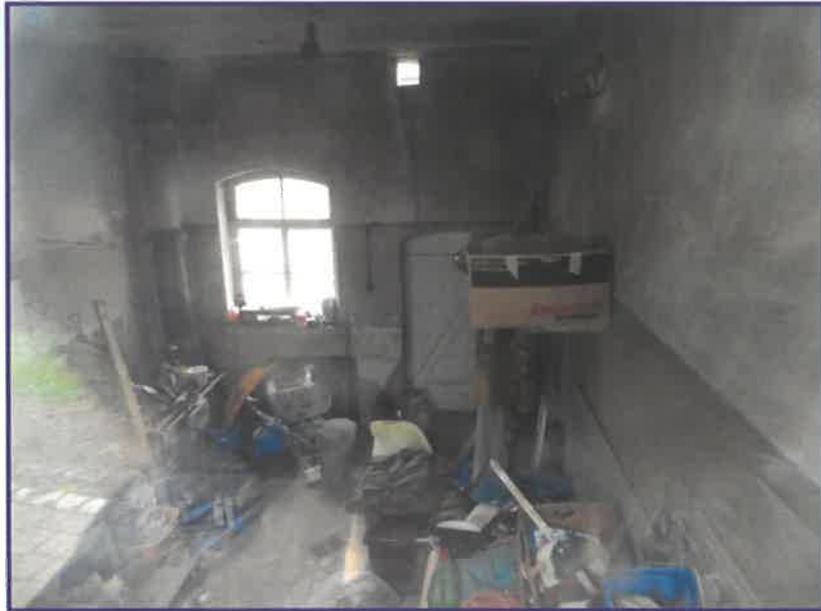
**7. Innenansicht EG-Bereich Zwischenbau Wirtschaftsgebäude – alles ursprüngliche Ausstattung**

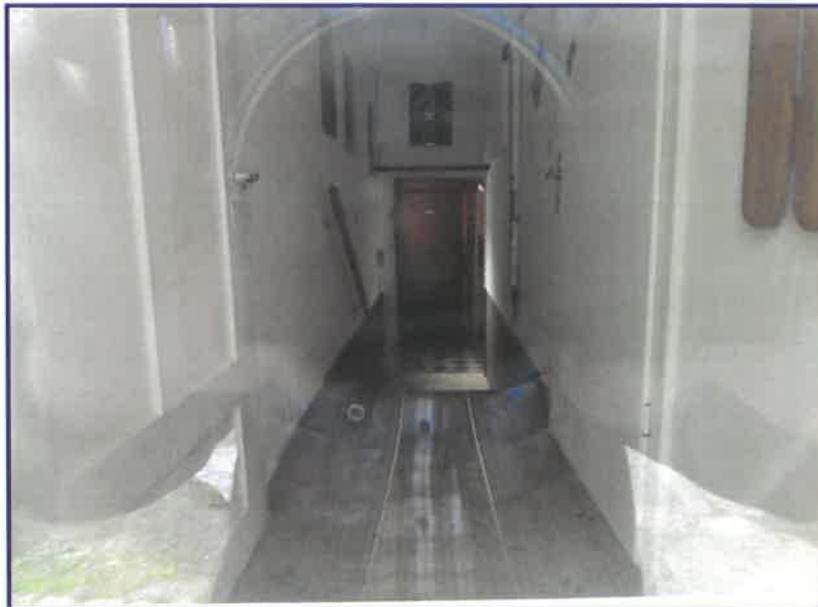
**8. Innenansicht EG-Bereich Haupthaus Westseite – im Wesentlichen ursprüngliche Ausstattungen**

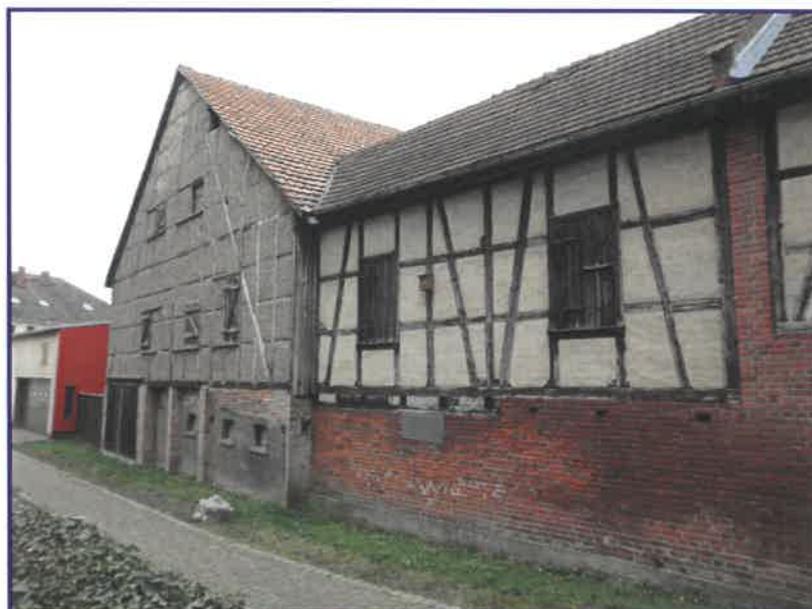
10. Bereich Nebengebäude – Ansicht Nordwest mit Scheune und Zwischenbau –  
Schäden im Fassadenbereich/ Ausbrüche/ Gefügeschäden im Mauerwerk/  
Bauteilschäden an Dacheindeckung Scheune

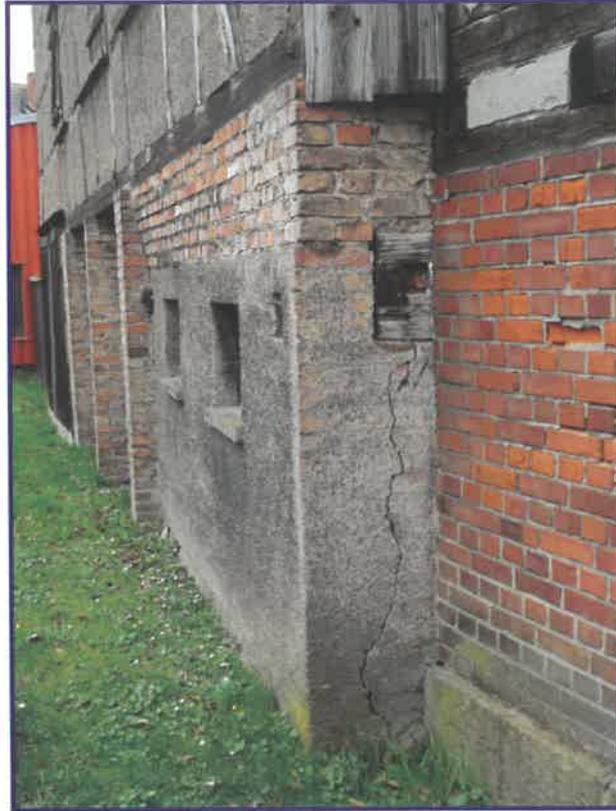
**11. Teilansicht Scheune EG – ehemaliger Stallbereich – hier vertikale Rissbildung  
im Mauerwerk**

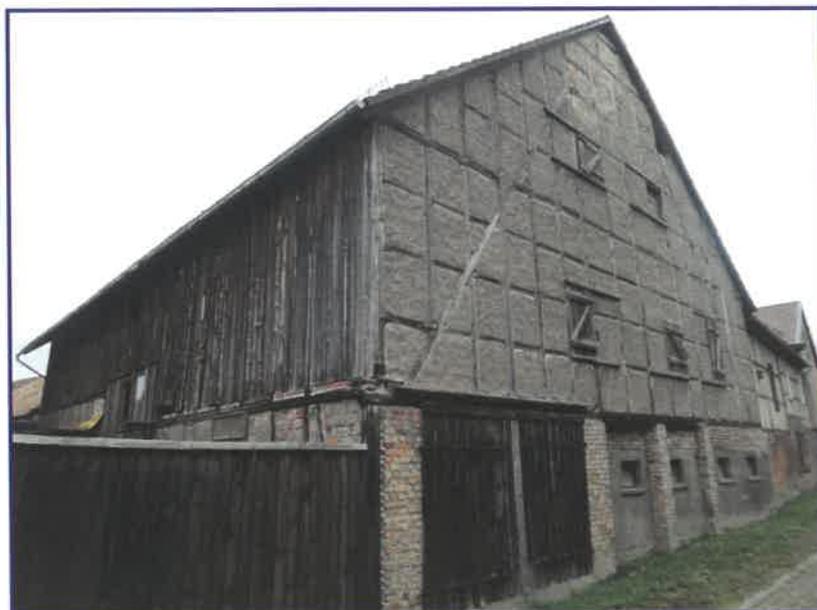
**12. Objektansicht Nordost mit Scheune und angrenzende Gebäudebereiche –  
adäquate Schadensbilder**

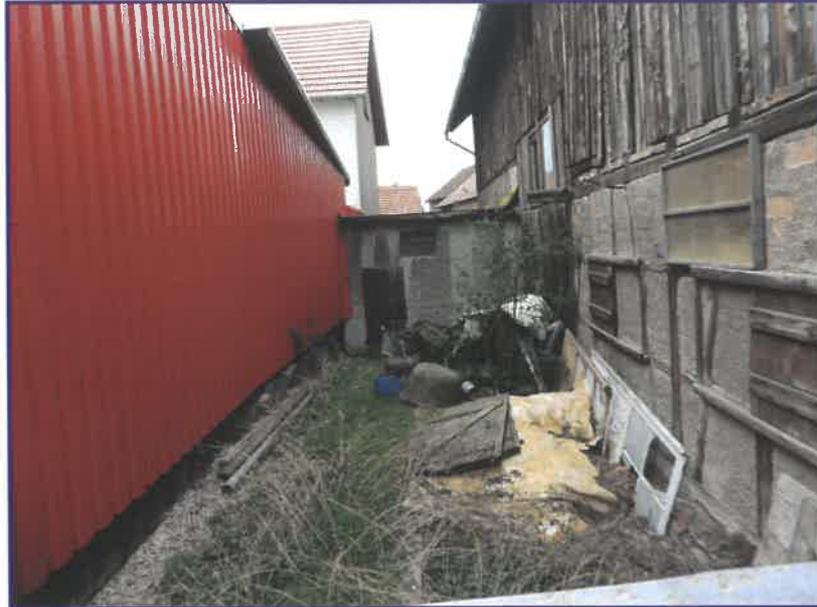
13. Freifläche im nordwestlichen Grundstücksbereich – rechts  
Scheunenaußenwand/ Zwischenbau Garage mit Flachdach –  
links angrenzende Nachbarbebauung – Freifläche mit Ablagerungen/ Schrott/  
Sperrmüll

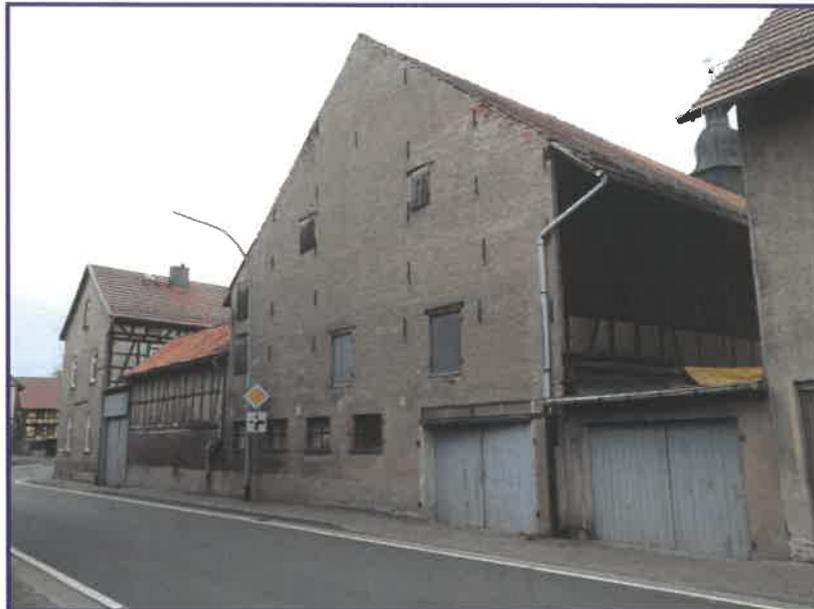
**15. Gesamtansicht Bewertungsobjekt Ansicht Südost mit Garage/ Scheune/  
Zwischenbau/ Wohnhaus – Fassadenbereiche mit erheblichen Bauteilschäden/  
Ausbrüche/ teilweise freiliegendes Mauerwerk**

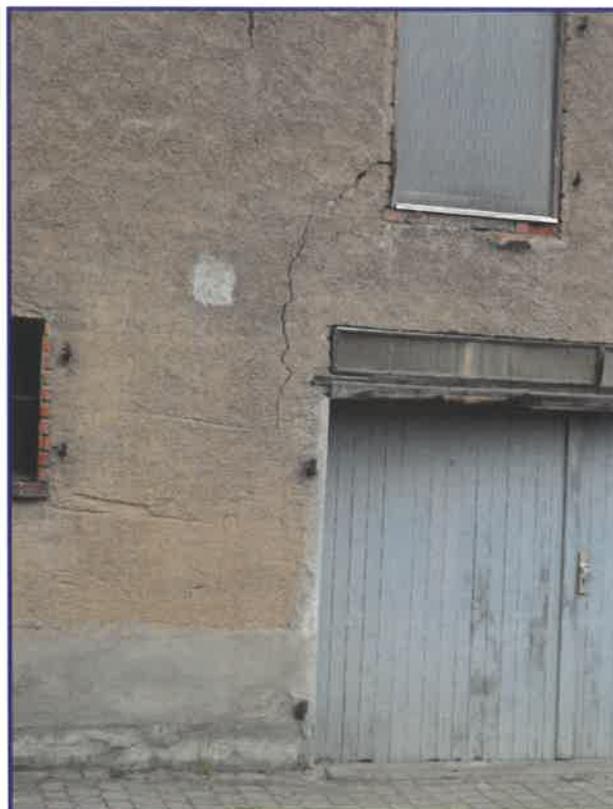
**16. Teilansicht Scheunenzufahrt von der Straße – Bauteilschäden im Mauerwerk  
mit vertikaler Rissbildung**
