Gutachten

99834 Gerstungen
Ortsteil Oberellen

Friedensteinstraße 69

**WERTERMITTLUNGSGUTACHTEN
Grund und Boden, Gebäude,
Industrie-Gewerbeanlagen, Mieten und Pachten,
Hotel- und Gaststättenbetriebe**

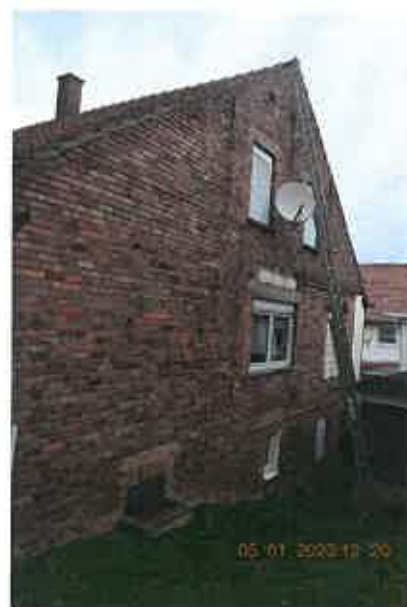
eine Giebelseite

- Fassade: verputzt, tlw. gedämmt (nach Angaben der Eigentümerin einfache Styroporplatten Mitte der 90er Jahre), an einer Giebelseite alte begonnene Styroporverkleidung (ohne Wertansatz), tlw. Kratzputz, tlw. rückwärtig und giebelseitig Sichtmauerwerk, tlw. Fliesensockel, tlw. zugemauerte Fensteröffnung

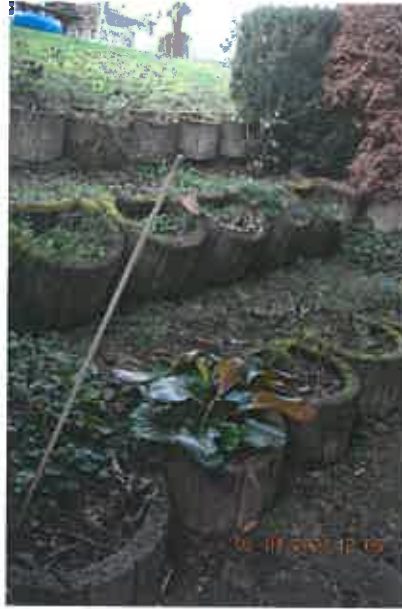
schadhafte, rückwärtige Betonpflanzsteine

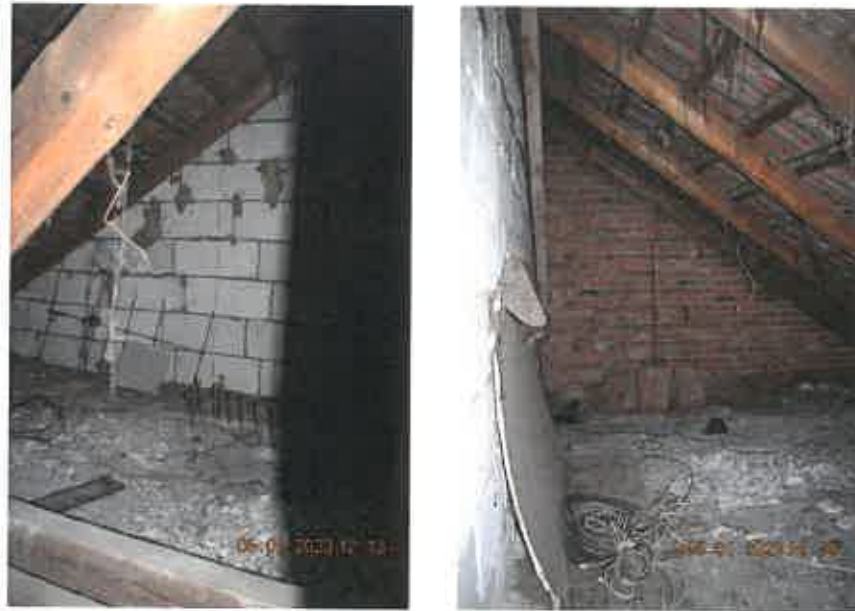
- Dach: Holzkonstruktion, Satteldach, Ziegeleindeckung, Altbestand, nach Angaben der Eigentümerin aus den 70er Jahren, Spitzboden konnte überwiegend nicht besichtigt werden, keine Dämmung vorhanden, rückwärtiger Ausgang überdacht

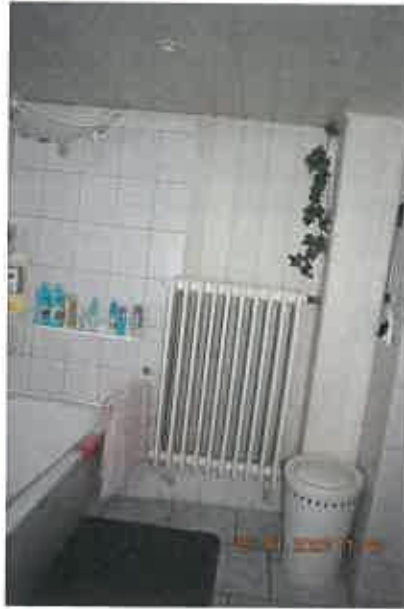
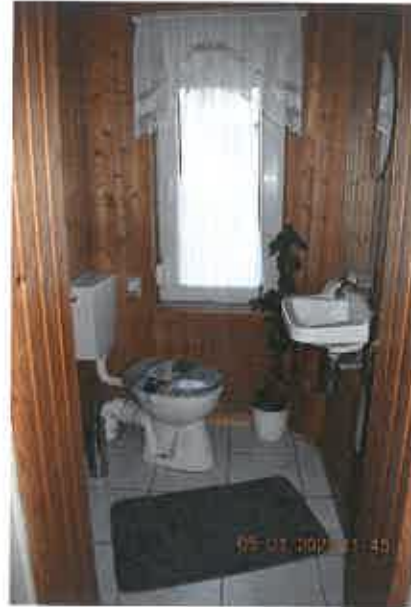
Bad/WC

- Sanitär: Bad mit: Wanne, Waschtisch, Waschmaschinenanschluss, Boden und tlw. Wände gefliest, tlw. Wände Holzverkleidung, Standard aus den 90er Jahren, Decken Paneele, Deckenhöhe ca. 2,08 m, separates WC mit: WC, Waschtisch, Standard Anfang der 90er Jahre

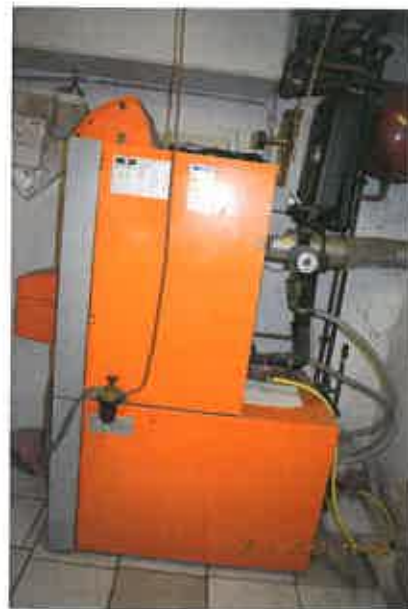
Heizung

- Heizung: Ölheizungsanlage, Baujahr 2001, WW-Boiler, 1.500 l Öltank, Plattenheizkörper, tlw. Gussradiatoren

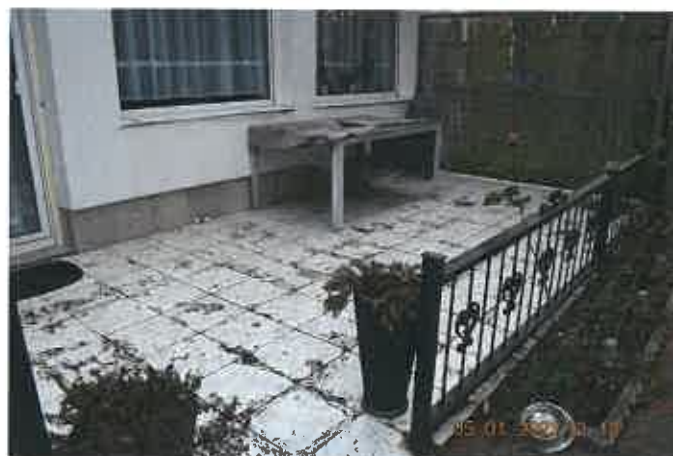
Terrasse: sehr schadhafte Betonplatte, gefliest, sehr schadhaft, Metallgeländer, ca. 2,80 m x ca. 5,30 m, Markise, aufgrund der Hanglage ist Terrasse ebenerdig

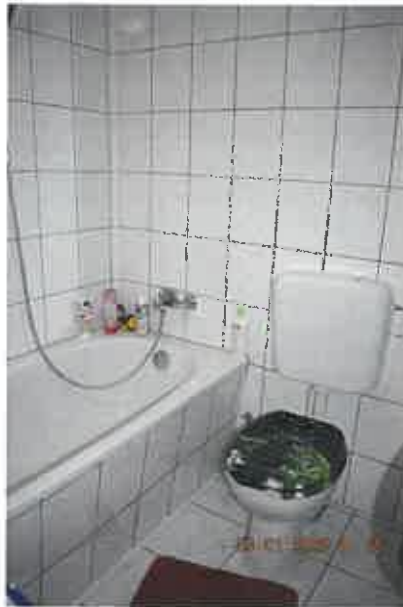
E-Installation: unter Putz, erneuert, ein Raum neuwertig
Sanitär: Bad mit: Wanne, WC, Waschmaschinenanschluss, Waschtisch, Boden und Wände gefliest, tlw. gerissen, Decke Styroporplatten
Heizung: Plattenheizkörper

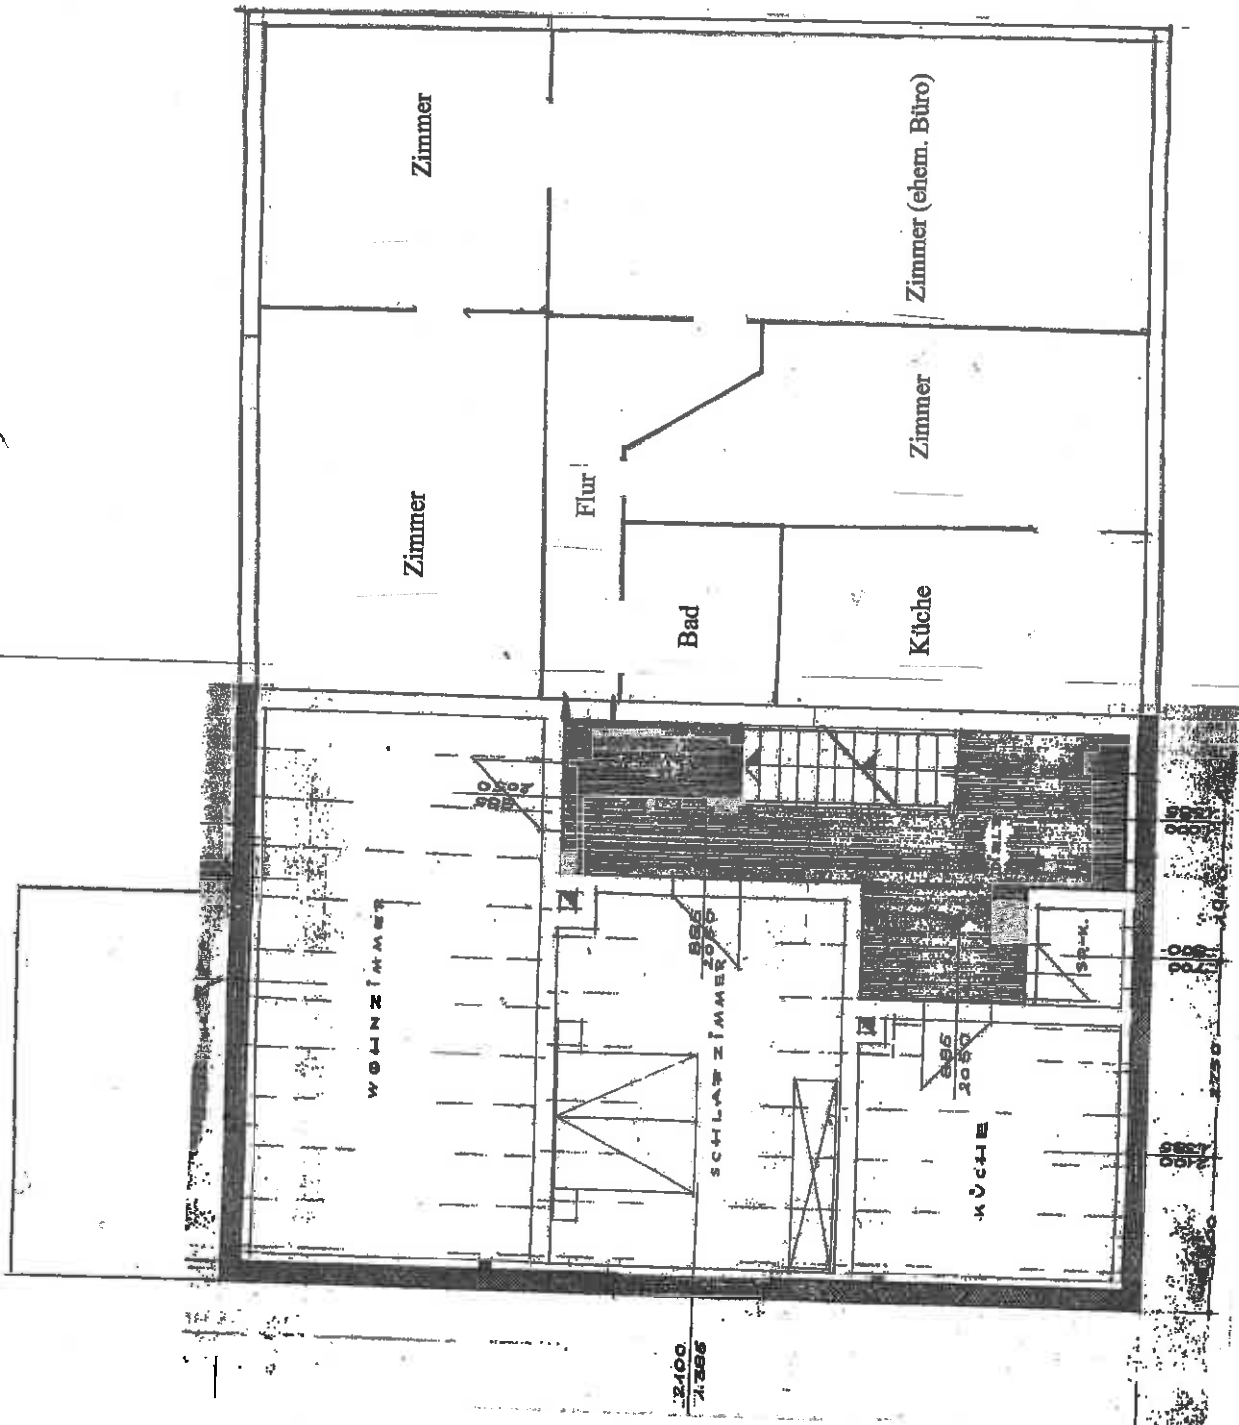
Grundriss Erdgeschoss

Raumaufteilung: linker Gebäudeteil (ursprünglicher Ausbau in den 70er Jahren):
Flur mit Treppenhaus, Küche, Abstellkammer, zwei Wohnräume,
rückwärtige Terrasse mit Zugang zum Garten

Raumaufteilung: rechte Gebäudehälfte (Ausbau in den 90er Jahren):
Flur, vier Zimmer (davon ein zusätzlich von außen zugänglicher Büroraum), Küche, Bad (nach Angaben der Eigentümerin ca. Ende der 90er Jahre ausgebaut und saniert)
