KATASTERPLAN
ZUM VERKEHRSWERTGUTACHTEN 42 K 39/ 22
ÜBER DAS GRUNDEIGENTUM
GEMARKUNG OBERELLEN, FLUR 0, FLURSTÜCK 9/ 2
FRIEDENSTEINSTRASSE 11 , 99834 GERSTUNGEN OT OBERELLEN

Anlage 5.1
Wohnhaus
Grundriss Kellergeschoss
ZUM VERKEHRSWERTGUTACHTEN 42 K 39/ 22
GRUNDEIGENTUM
GEMARKUNG OBERELLEN, FLUR 0, FLST. 9/ 2
FRIEDENSTEINSTRASSE 11, 99834 GERSTUNGEN OT OBERELLEN

Fotodokumentation

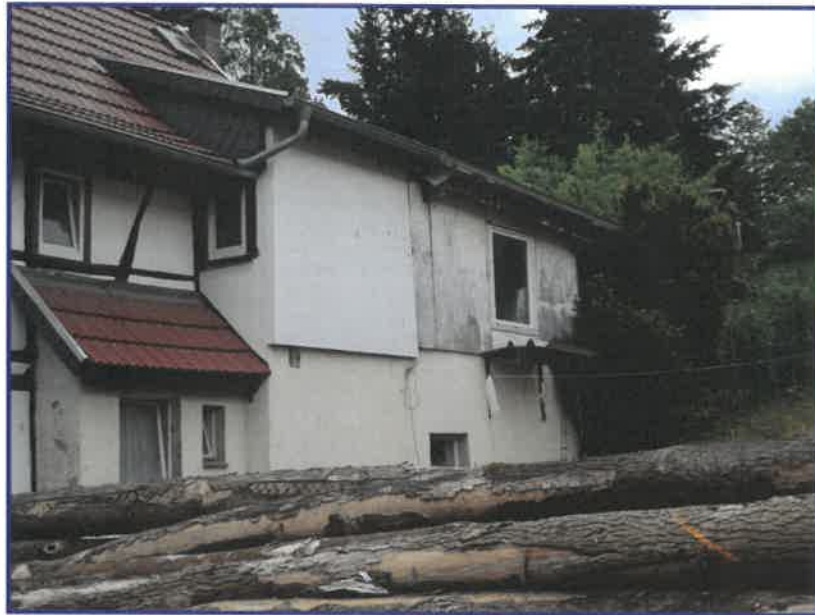
7. Wohnhaus Anbau – Teilansicht Nordwest – Fassade Anbau stark abgewittert/
im Wohnhausbereich Oberflächenschäden am Putz

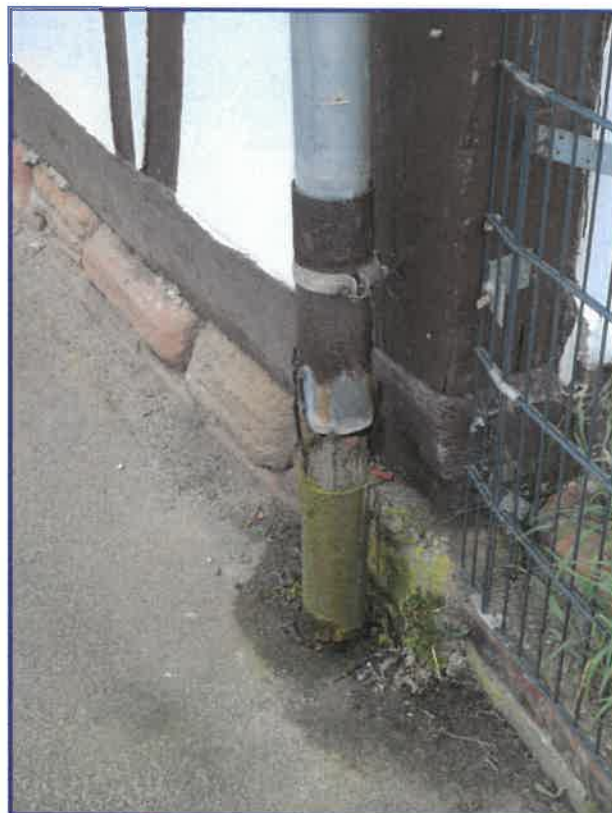
8. Teilansicht Gebäudeecke Straßenseite West – Fallrohr schadhaft/
Sandsteinsockel mit Gefügeschäden

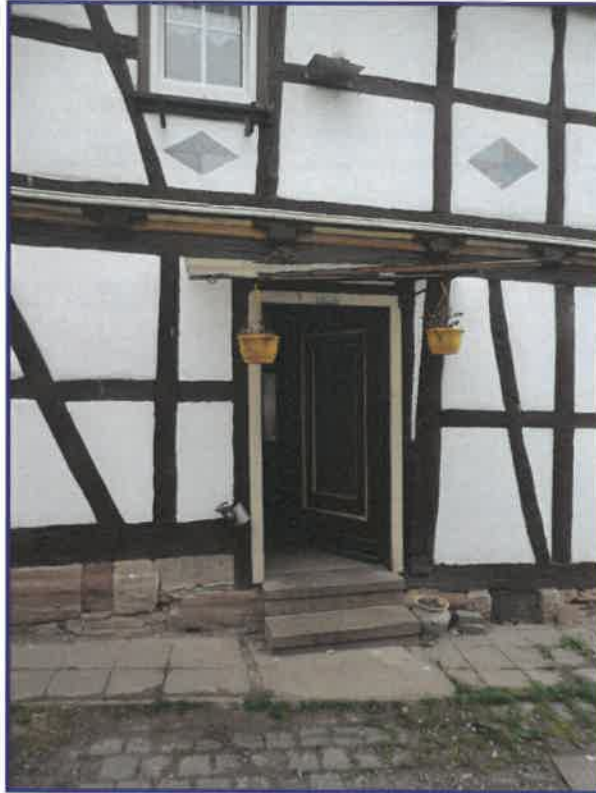
9. Teilansicht Fassade Hofseite mit Hauszugang – Gefügeschäden und Ausbrüche
im Sandsteinsockel/ Vordach schadhaft

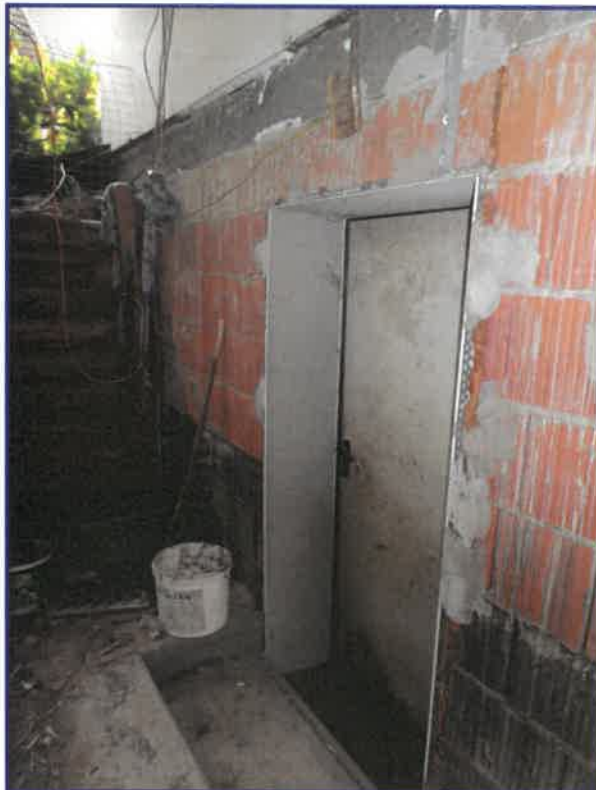
10. Teilansicht Fassade Rückseite Anbau – fehlender Außenputz/
Fassadenbekleidung OG (Bodenraum) mit Oberflächenschäden

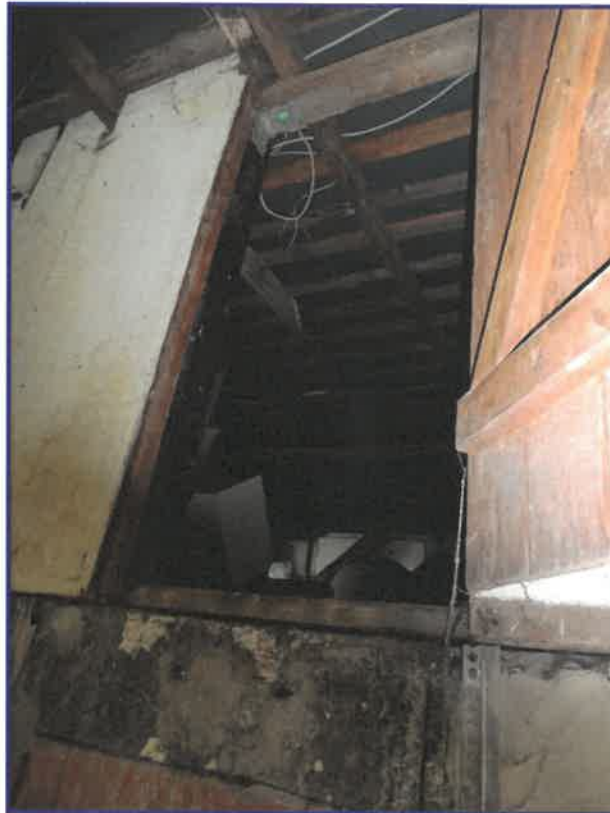
**11. Zugang Bodenraum von der überdachten Freifläche – Fassadenbekleidung
Zustand wie vor beschrieben**

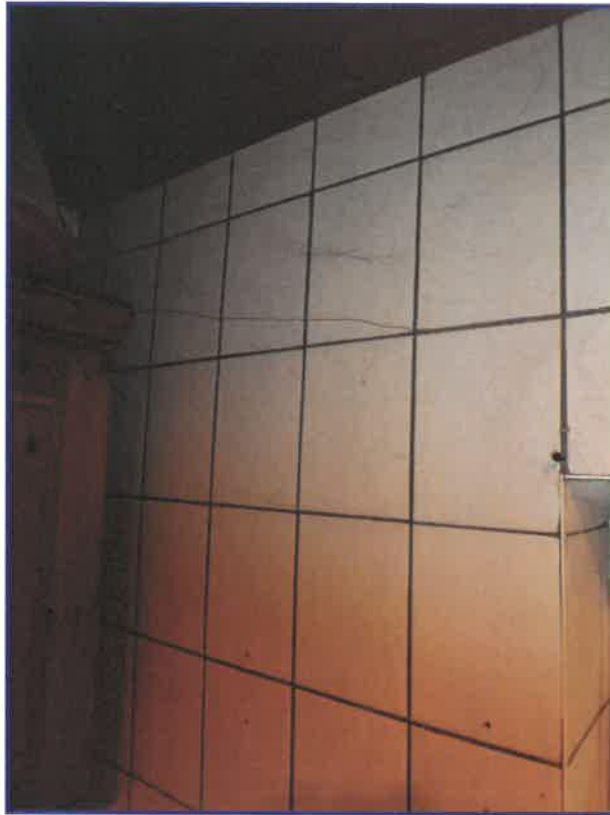
15. Teilbereich Küche – Risse im Fliesenbelag

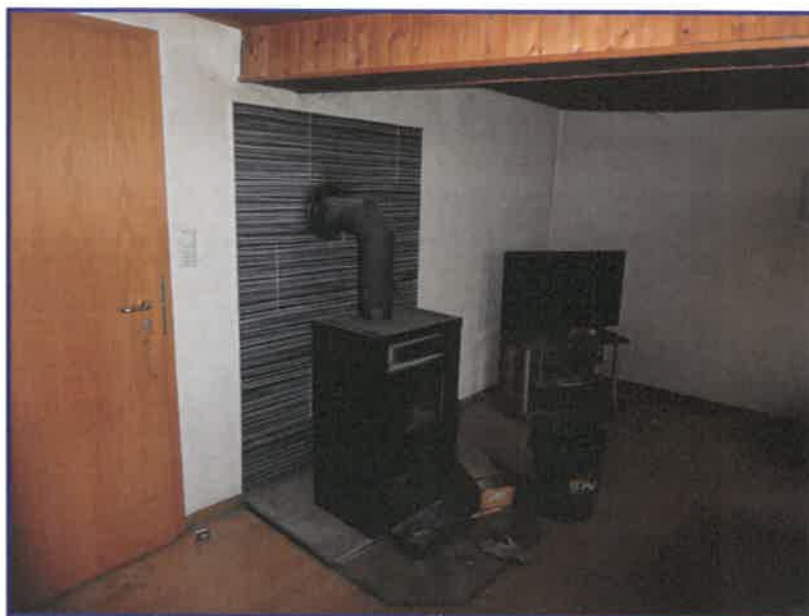
16. Wohnzimmer mit Ofenheizung – Wand- und Bodenfliesen sowie Innentür mit erheblichen Gebrauchsspuren/ stark renovierungsbedürftig

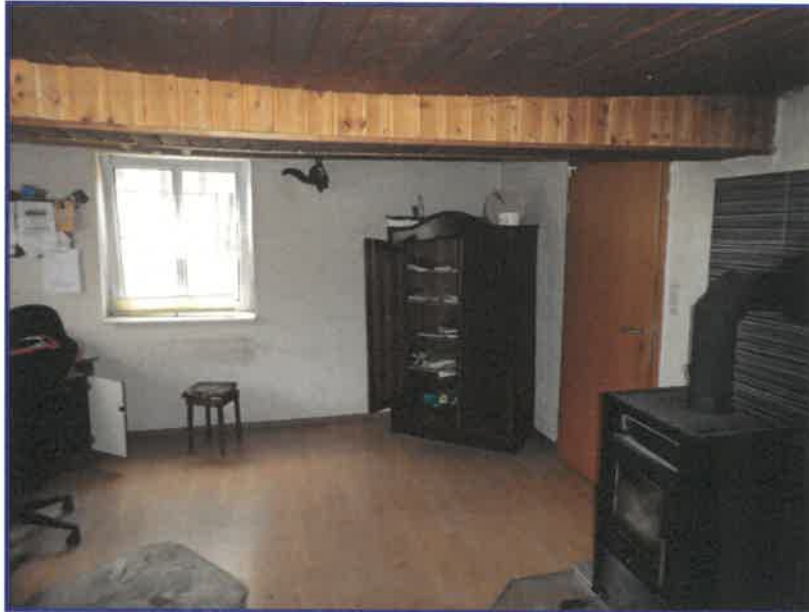
17. Wohnzimmer – Zustand wie vor beschrieben/ Decke und Unterzug stark durchhängend

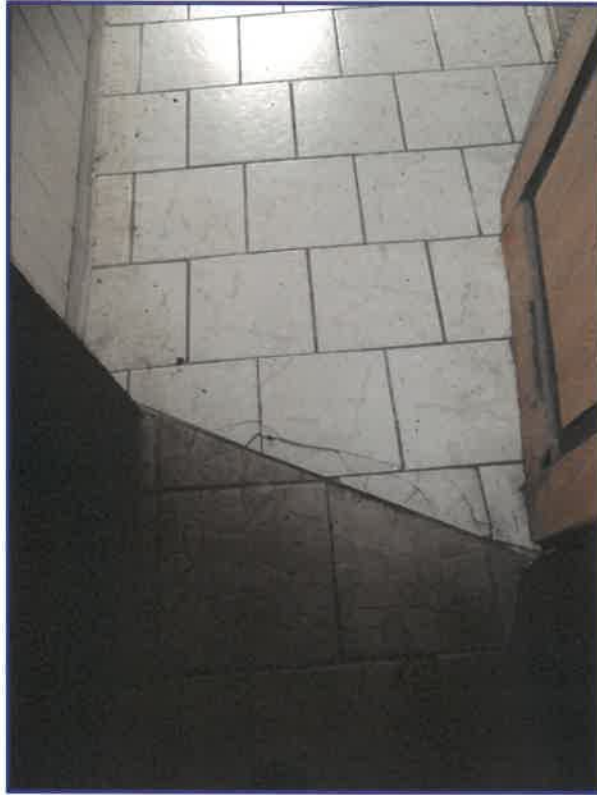
19. Übergang Vorderflur/ Hinterflur – Fliesenbelag mit Oberflächenschäden und Rissbildung

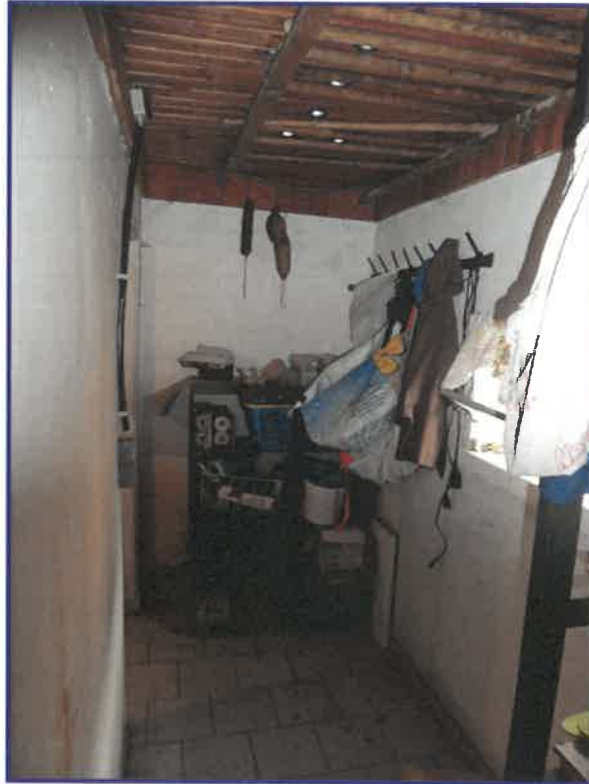
**21. Abstellraum Anbau – Ausbau mit erheblichen Verschleißerscheinungen/
Fenster nicht mehr gebrauchsfähig/ ablösende Sockelfliesen**

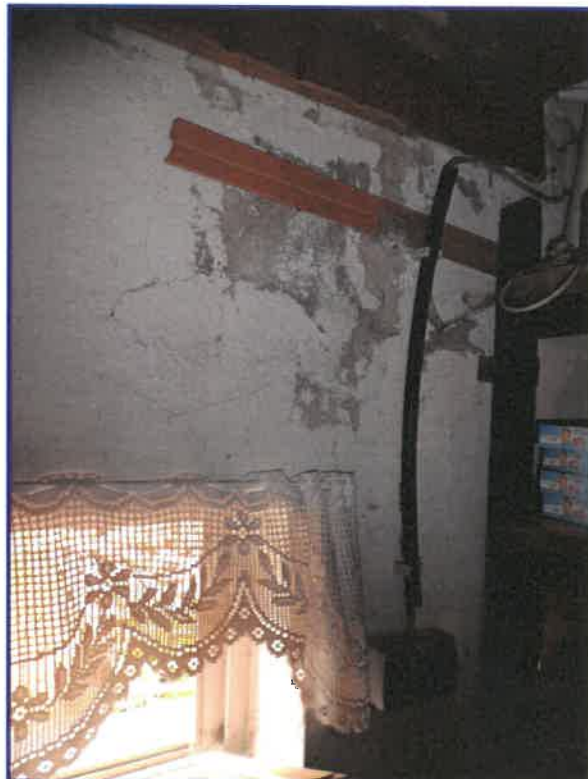
**22. Abstellraum Anbau Teilansicht Wand – erhebliche Feuchtigkeitsschäden mit
Ausblühungen/ Rissbildung im Übergangsbereich Altbau/ Anbau**

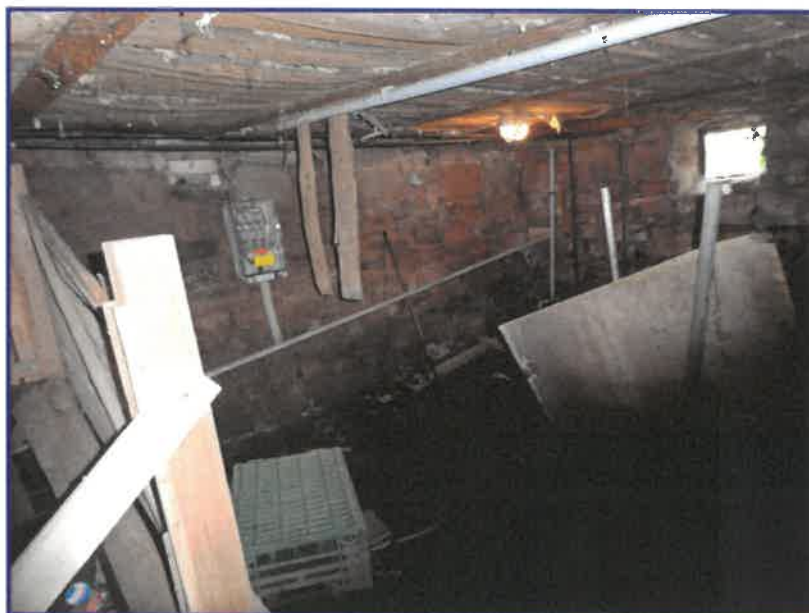
26. Ansicht Teilunterkellerung mit HA ELT/ Keller ohne weiteren Ausbau/ geringe Raumhöhe ca. 1,40 m/ Fußboden stark durchfeuchtet/ Schalbretterdecke durchhängend/ Fäulnisschäden

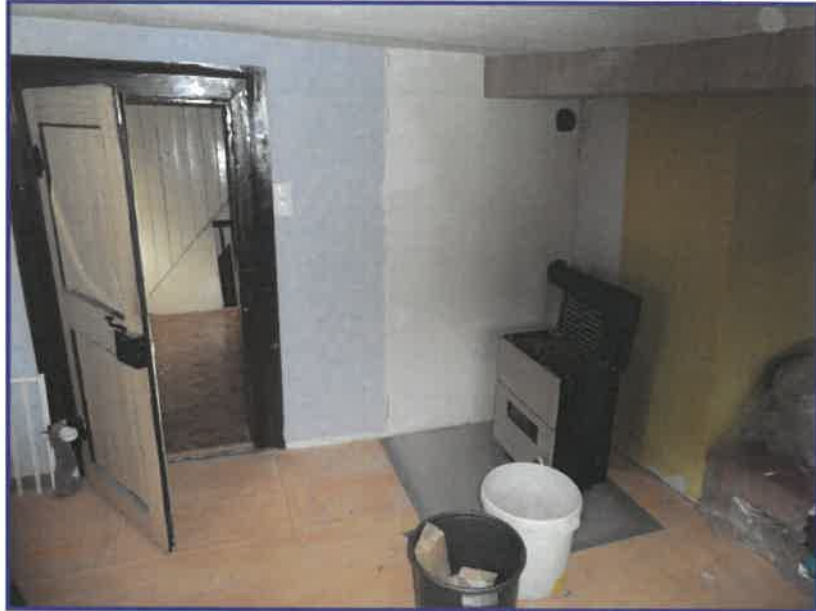
29. Wohnzimmer mit Ofenheizung und ursprünglichen Füllungstüren mit Kastenschloss/ Raumhöhe unter Decke ca. 2,05 m/ Decke und Unterzug stark durchhängend

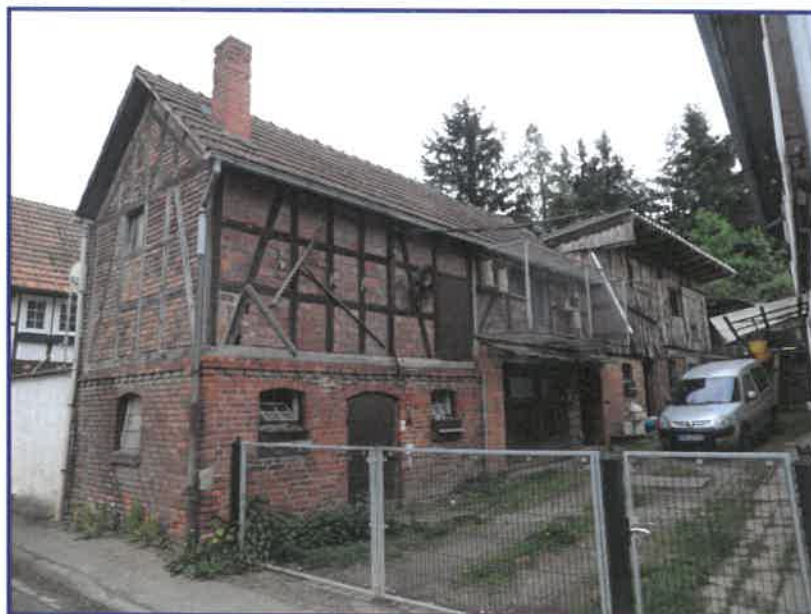
34. Ansicht Nordost mit Vorder-/ Hinterhaus und Hofzufahrt – Bauteilschäden im Wandbereich (Mauerwerk, Fachwerk) sichtbar

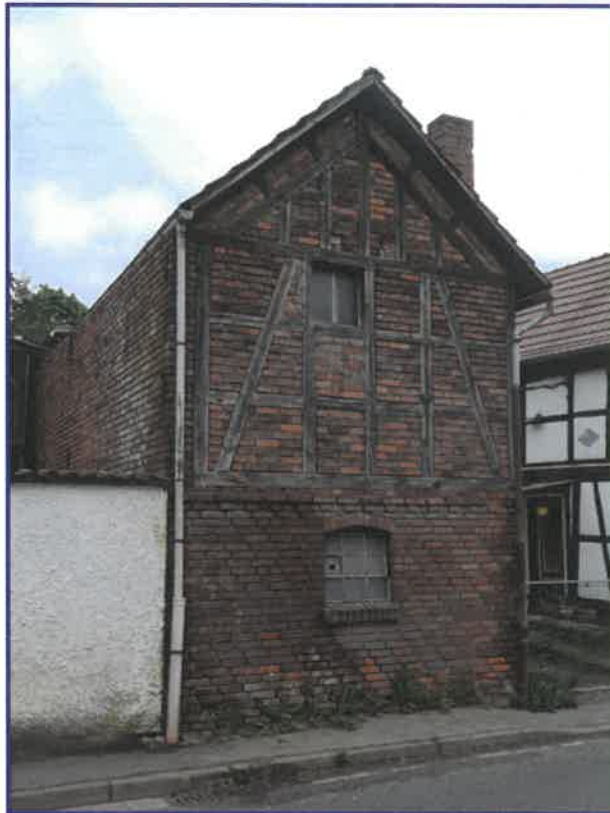
35. Straßenansicht – Feuchteschäden/ Verfärbungen im Fassadenbereich
sichtbar/ Steinausbrüche/ Gefügeschäden im Mauerwerk

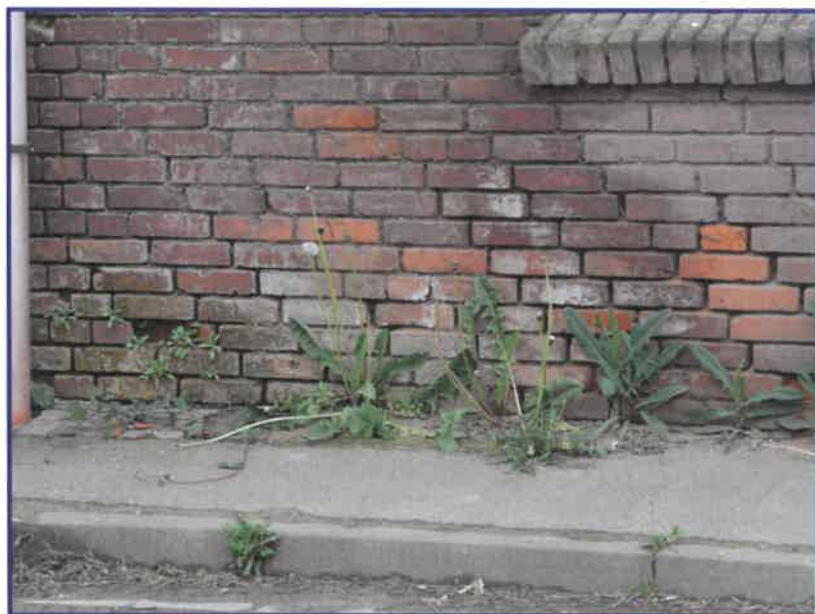
36. Teilansicht Mauerwerk zur Straße – Zustand wie vor beschrieben

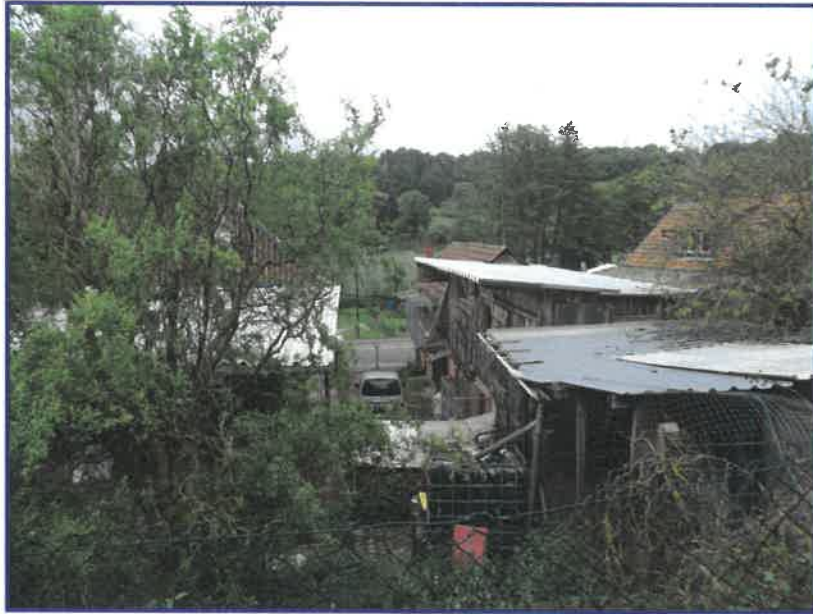
37. Gartenansicht –im Vordergrund Verschlag/ desolater Zustand/ keine wertrelevante Bausubstanz/ anschließend Hinterhaus mit Pultdach

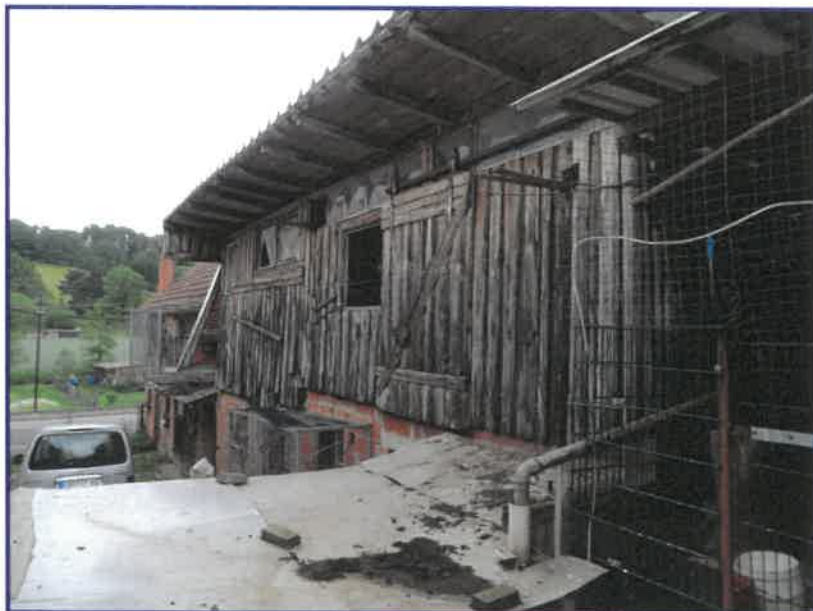
38. Hofansicht mit Hinterhaus Obergeschoss einfache Holzkonstruktion mit Bretterbeslag/ Pultdach mit Trapezblech

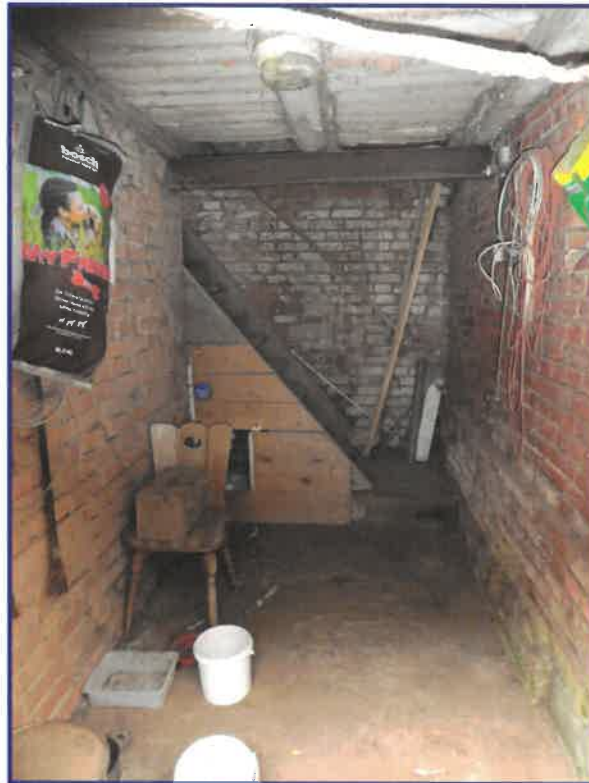
43. Erdgeschoss – Zugang zum Bodenraum – Wandbereiche mit Feuchtigkeitsschäden/ Ausblühungen

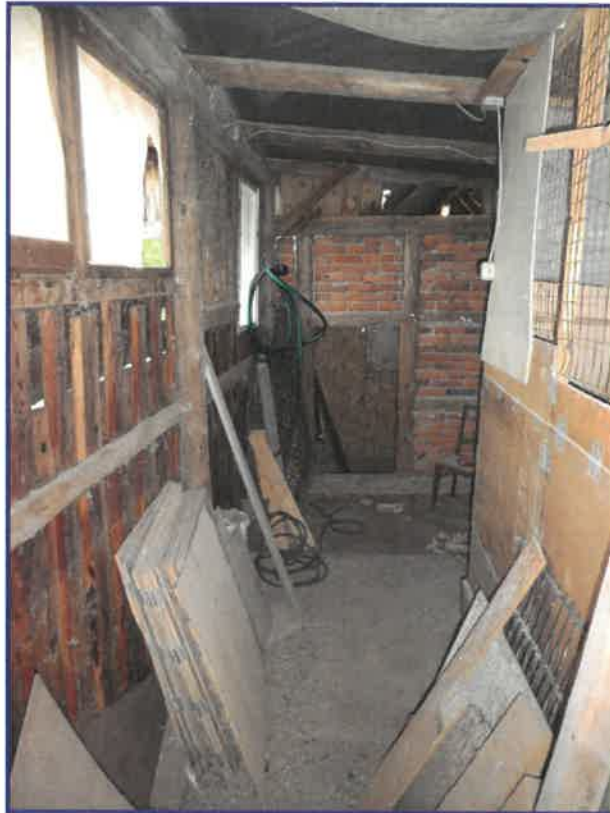
45. Teilansicht Bodenraum Hinterhaus – einfache Ständerbauweise

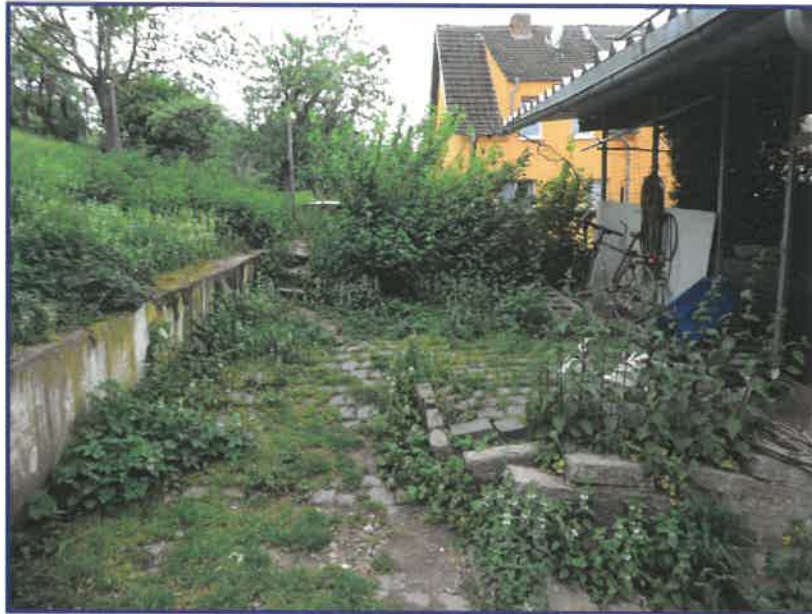
47. Gartenzugang – rechts Anbau Wohnhaus/ links Terrassenmauern mit
Oberflächenschäden/ Rissen und Ausbauchungen

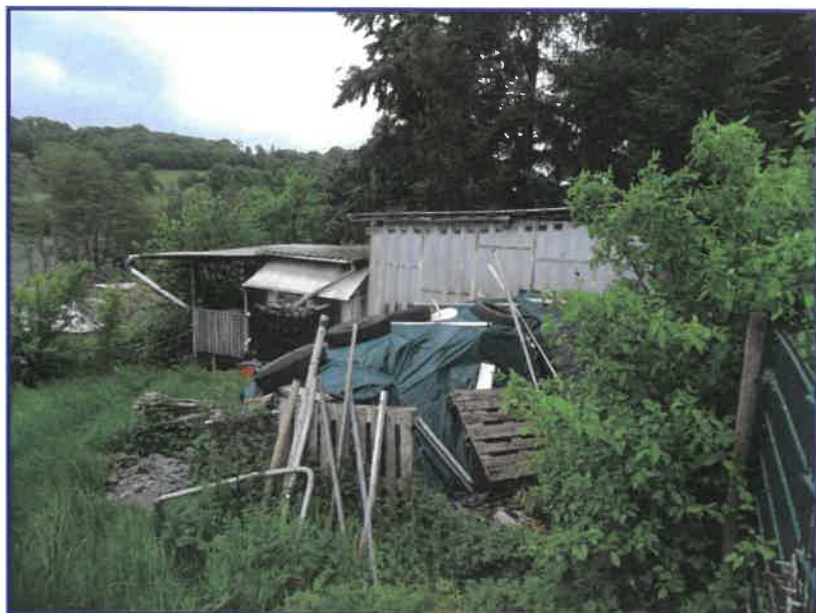
50. Schuppen und Überdachungen bzw. Carport im südlichen Grundstücksbereich – Carport rechts bereits teilweise als Überbau auf Nachbargrundstück

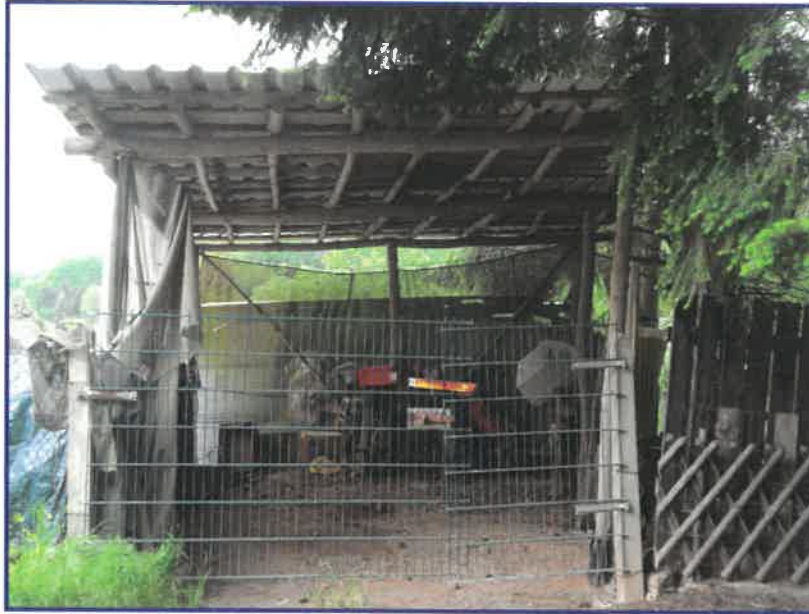
51. Carport wie vor beschrieben – keine wertrelevante Bausubstanz
