Geschäftsnummer: K 3/25

GUTACHTEN

zur Ermittlung des Verkehrswertes (Marktwert)
i.S. des § 194 BauGB für
- ein mit einfachen Schuppen / Ställen
bebautes Grundstück und
- ein unbebautes Grundstück

Straße: -
Ort: 99518 Bad Sulza
Kreis: Landkreis Weimarer Land
Bundesland: Thüringen
Vorgang: Wertfeststellung zwecks Zwangsversteigerung
Auftraggeber: Amtsgericht Weimar
Ernst-Kohl-Straße 23a
99423 Weimar

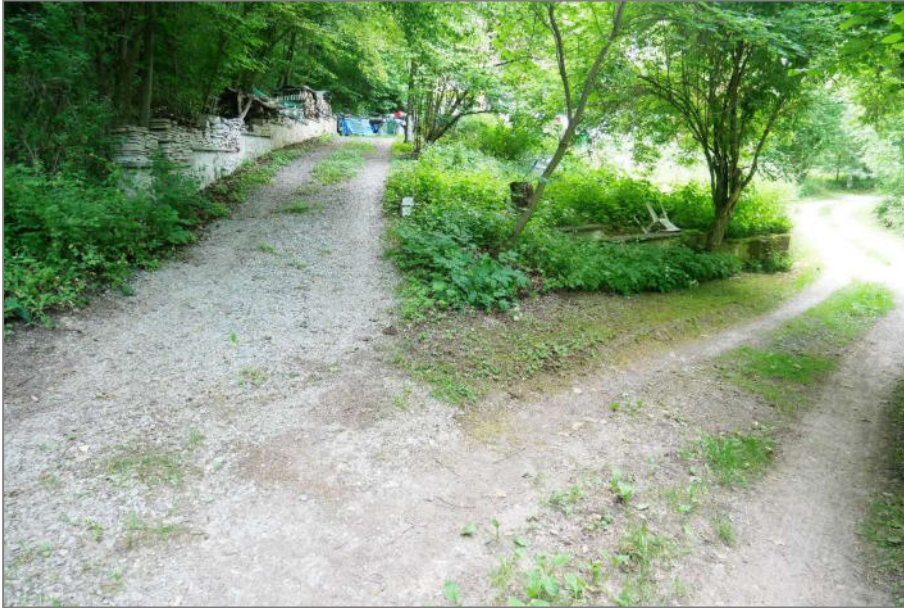
Das Flurstück 1823 wird augenscheinlich als Zufahrt für das südlich angrenzende, mit einem Wohn- bzw. Wochenendhaus bebaute Flurstück 1822 genutzt. Der Zufahrtsbereich zu diesem Haus ist mit Schotter befestigt und einer einseitigen Stützmauer eingefasst.

Foto 1 - Flurstück 1823 (links) mit Zufahrt zum benachbarten Grundstück und Waldweg (rechts)

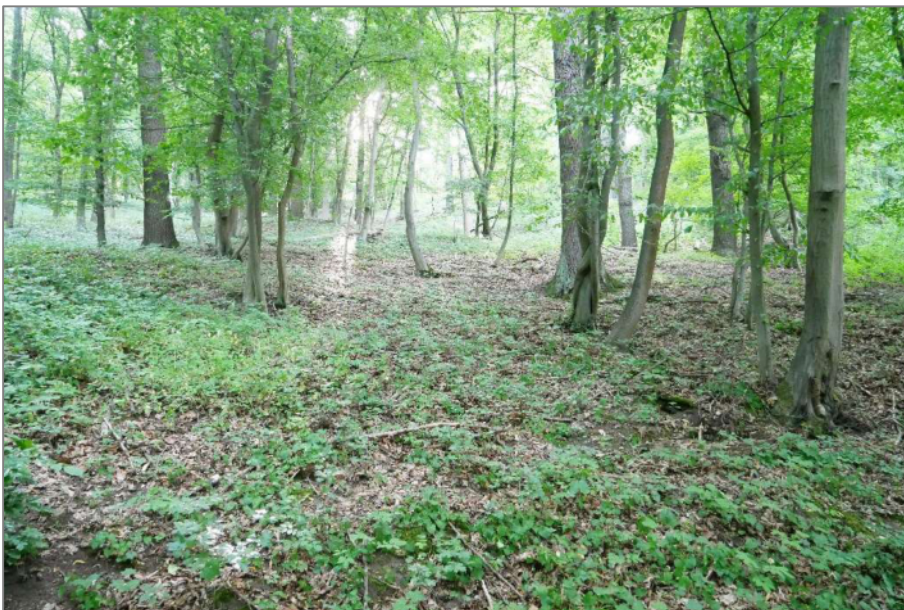
Die Grundstücke sind als Wald bzw. forstwirtschaftliche Flächen anzusehen und weisen einen untergeordneten Bewuchs an Laubbäumen (z.B. Eichen) auf; eine Bewirtschaftung der beiden Grundstücke ist augenscheinlich nicht gegeben.

Foto 2 - Flurstück 1908 - Blick nach Osten

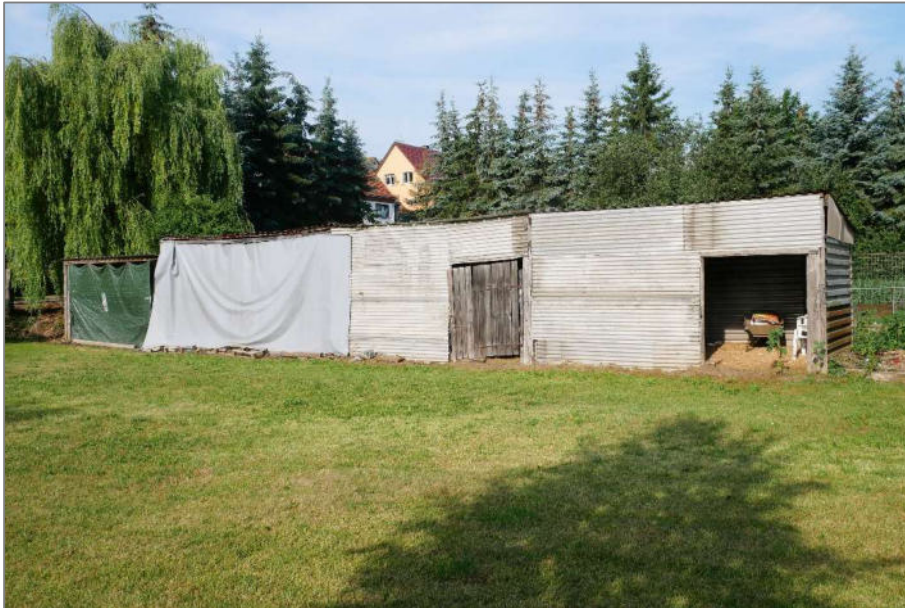
einfache Holzbauweisen, Wände mit Holzverkleidung bzw. Wellblech-/Trapezblechverkleidung, teilweise mit Folienbehang; Pultdächer mit Trapezblech- bzw. Wellasbestdeckung, teilweise einfache Holztüren / Stalltüren, teilweise einfache Holzfenster,

Unter Berücksichtigung der einfachen Bauweisen und dem Bauzustand ist den Gebäuden / baulichen Anlagen kein Zeitwert beizumessen.

Foto 3 - Flurstück 696 - einfache Schuppen / Ställe

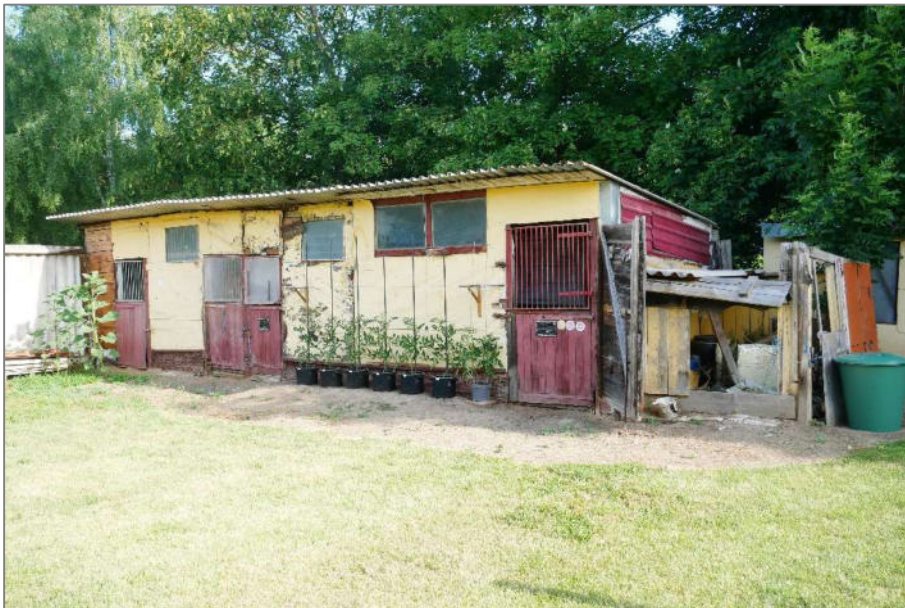
Foto 4 - Flurstück 696 - einfache Ställe

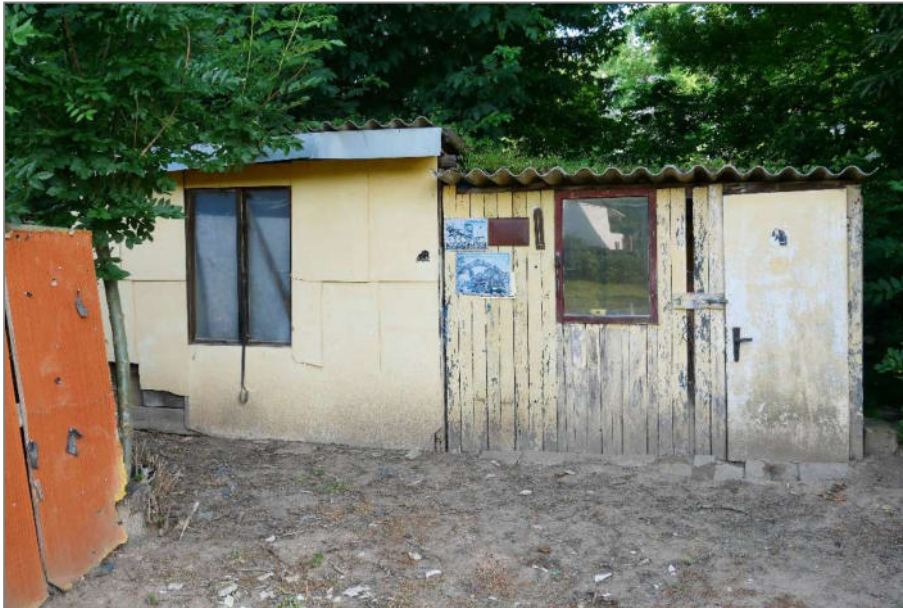
Foto 5 - Flurstücke 697 / 696 - einfacher Schuppen

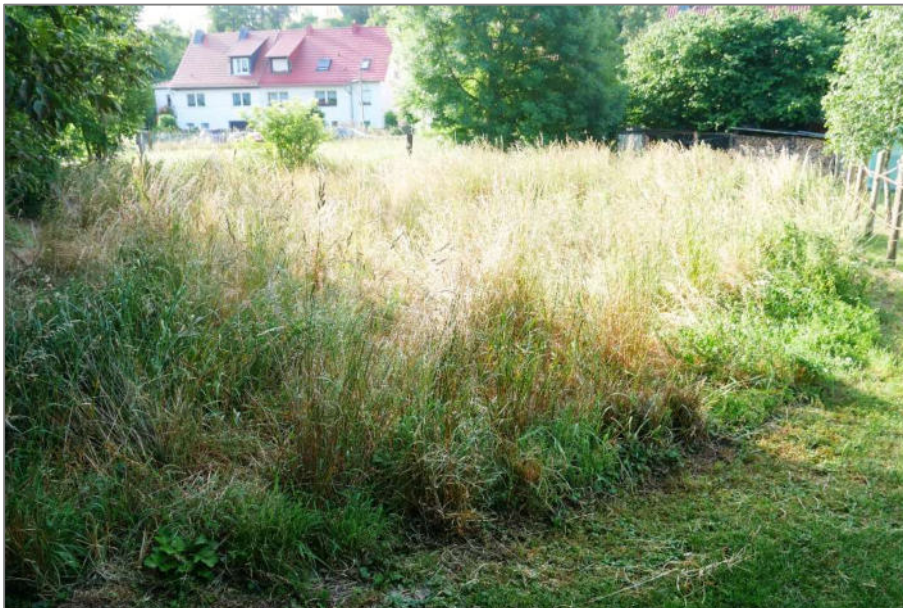
Das Flurstück 696 ist teilweise bebaut und weist einen gepflegten Zustand auf; das Flurstück 697 ist überwiegend unbebaut und teilweise zugewachsen / verwildert.

Foto 6 - Flurstück 697 - Blick nach Süden

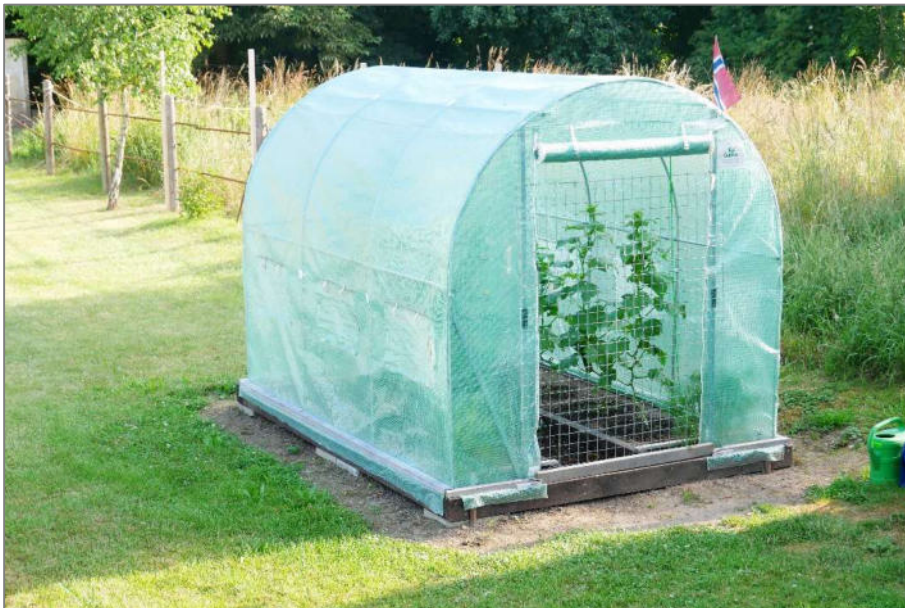
Auf dem Flurstück 697 befinden sich zwei einfache Überdachungen (Holzlager) und ein einfaches Foliengewächshaus.

Foto 8 - Flurstück 697 - Gewächshaus
