Gutachten

über den Verkehrswert (Marktwert) i. S. d. § 194 BauGB

mit einem Reihenmittelhaus
bebaute Grundstück

Kirchstraße 46
99518 Bad Sulza
eingetragen im Grundbuch von Bad Sulza, Blatt 340

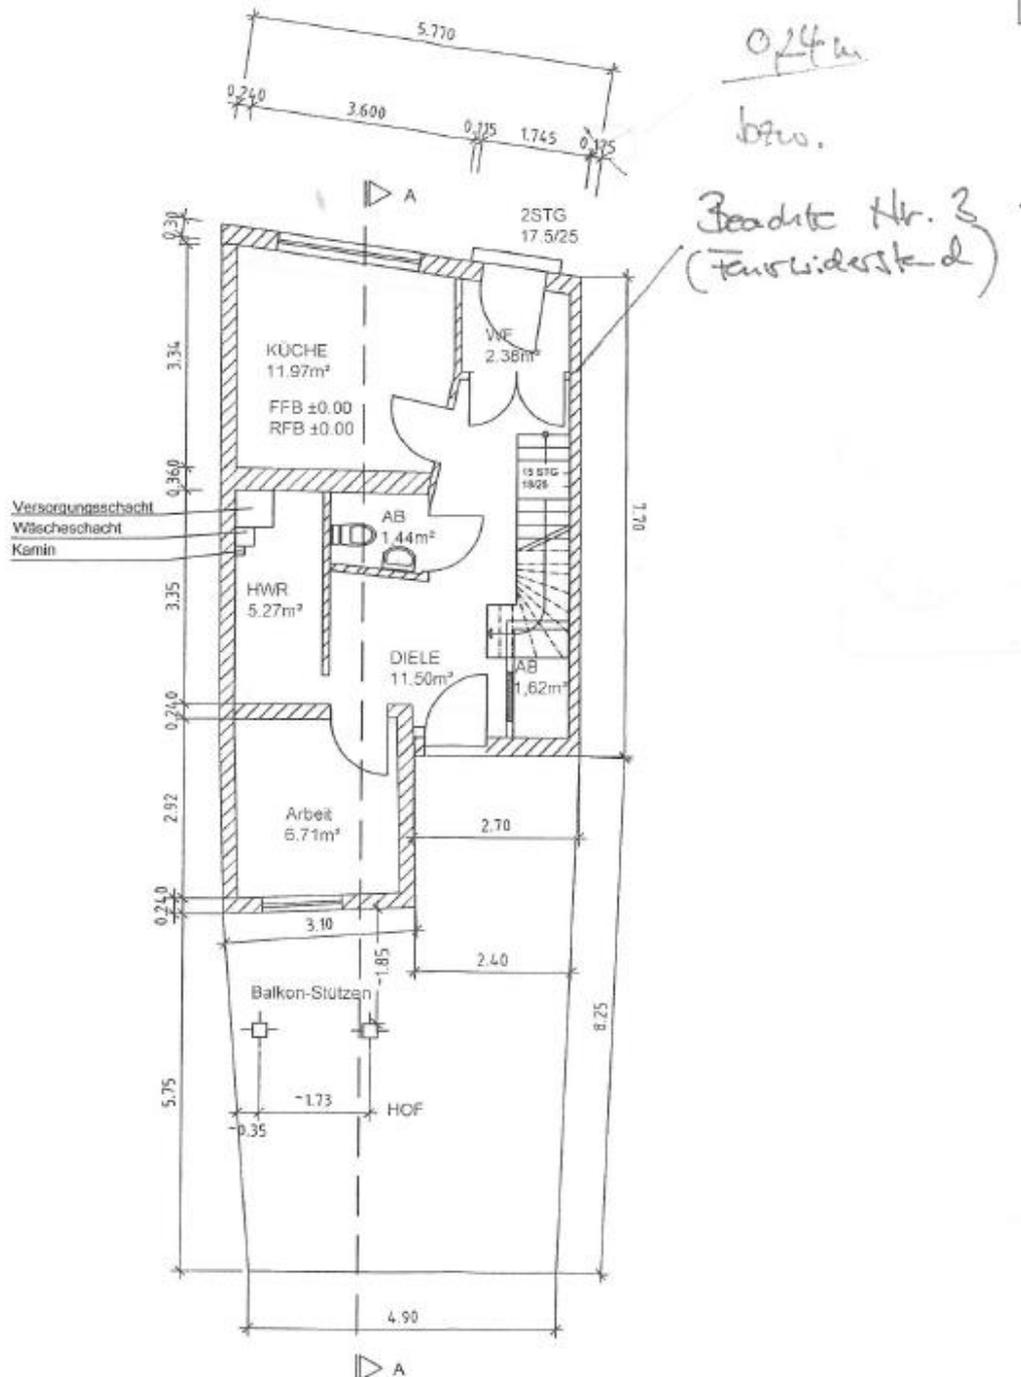
GRUNDRISS EG

Gemäß vorliegender Planunterlagen zeigt sich eine insgesamt funktionale und zeitgemäße Konzeption. Die Aufteilung ist gem. Planunterlagen wie folgt:

Erdgeschoss

Windfang, Diele, 1 Zimmer, Küche, WC, Abstellraum, Hauswirtschaftsraum

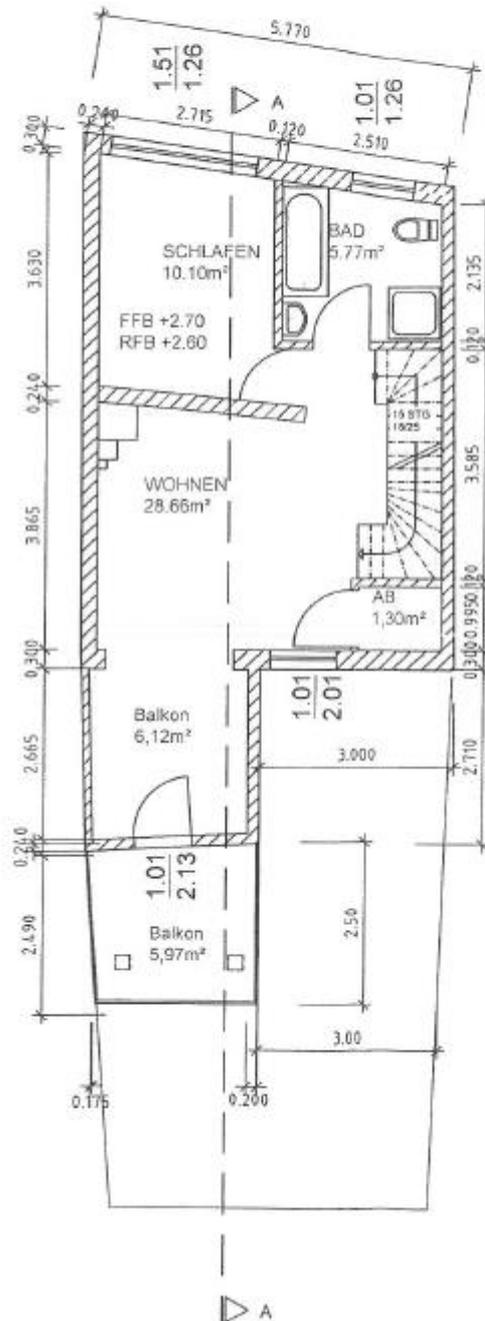
GRUNDRISS OG

Obergeschoss

2 Zimmer, Bad, Abstellraum, Balkon

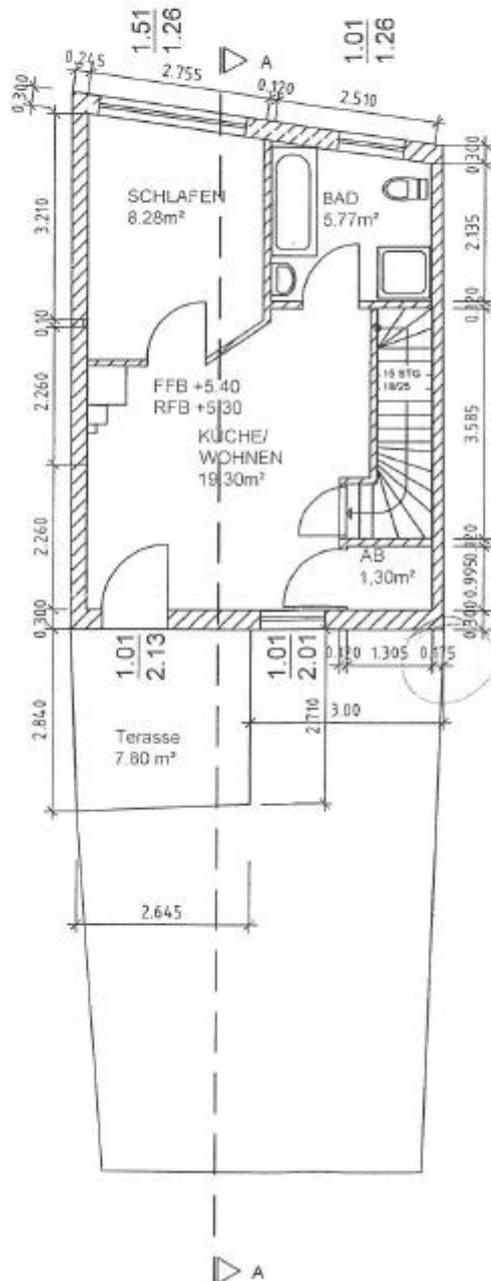
GRUNDRISS DG

Dachgeschoss

2 Zimmer, Bad, Abstellraum, Terrasse

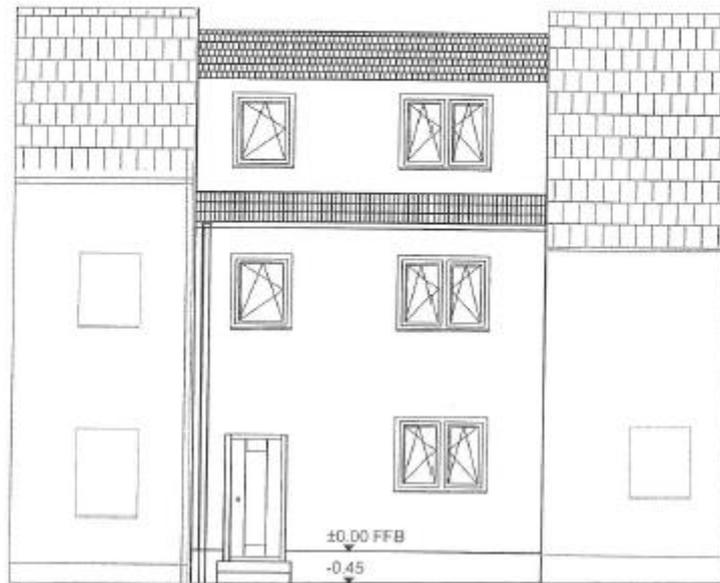
STRASSENANSICHT

Fassade:	unverputztes Mauerwerk
Fenster/Außentüren:	Holzfenster, Holzaußentür mit Glasausschnitt (nur EG; OG und DG noch ohne Fenster)

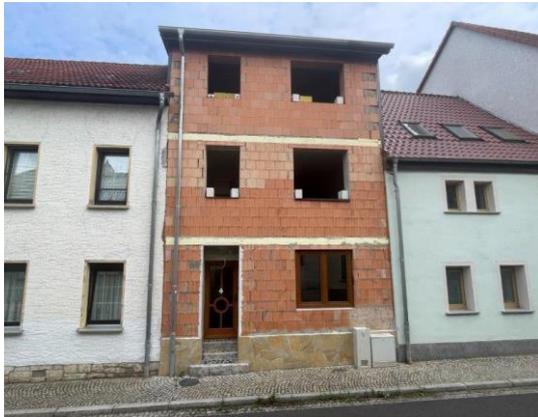
West-Ansicht, Straßenseite

Das Objekt befindet sich vermutlich noch nahezu vollständig im Rohbauzustand. Der Rohbau (soweit sichtbar) vermittelt einen soliden Eindruck.

Nach dem von außen gewonnen Eindruck befindet sich das Gebäude vermutlich noch vollständig im Rohbauzustand.
