## Gutachten

über den Verkehrswert (Marktwert) i. S. d. § 194 BauGB

mit einem Reihennittelhaus  
bebaute Grundstück

Kirchstraße 46  
99518 Bad Sulza  
eingetragen im Grundbuch von Bad Sulza, Blatt 340

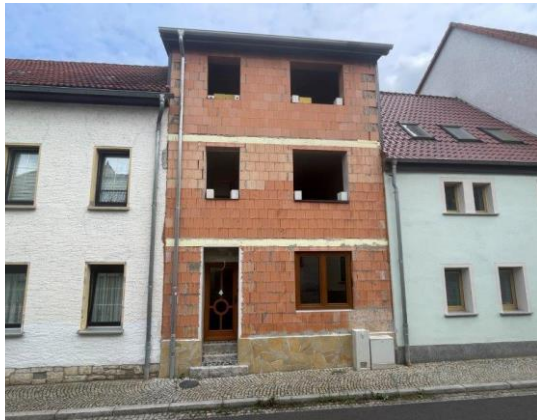
West-Ansicht, Straßenseite

| Fassade: | unverputztes Mauerwerk |
| Fenster/Außentüren: | Holzfenster, Holzaußentür mit Glasausschnitt (nur EG; OG und DG noch ohne Fenster) |
