## **Zusammenfassung des Verkehrswertgutachtens**

**1. des 3/6 Miteigentumsanteil an dem Grundstück Suhl, Flur 33, Flurstück 68/2 verbunden mit dem Sondereigentum an der Wohnung nebst Keller, im Aufteilungsplan bezeichnet mit Nr.1, Sondernutzungsrecht am Stellplatz Nr.1 (Wohnungsgrundbuch Blatt 12425)**

| Bezeichnung: | Grundstück mit einem Dreifamilienwohnhaus<br>(zweigeschossig, zusätzlich teilunterkellert und mit<br>einem nicht ausgebauten Dachgeschoss)<br>sowie einer Garage und Stellplätze und einem<br>Nebengebäude |

Zweck der Ermittlung: Verfahren K 6/23 Amtsgericht Suhl

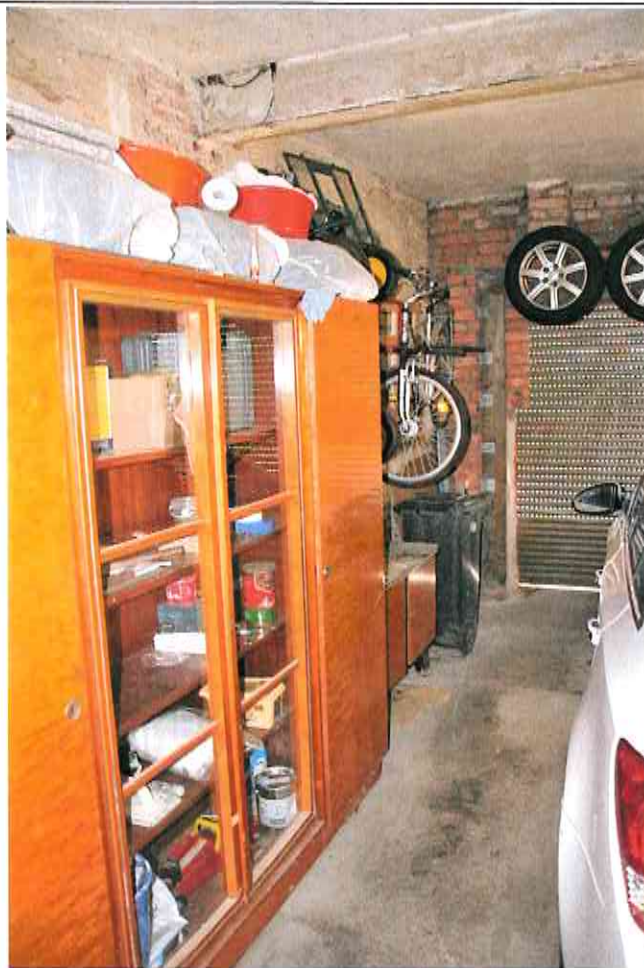
- . Dachentwässerung: vorhanden
- . Fenster: Holz- Verbundfenster, örtlich Holz-Einfachfenster und Holz-Isolierfenster (Außenrollläden manuell)
- . Innentüren: handelsüblich
- . Außentüren: Kunststoff
- . Garagentor: Rolltor mit elektrischer Betätigung
- . Wandaufbau: außen: meist Asbestplatten, örtlich Putz bzw. unverputzt  
innen: Putz, Sanitäräume und örtlich in den Küchen Fliesen, Verkleidungen teilweise mit Paneelen und Holz
- . Fußboden-nutzschichten: meist Parkett, Fliesen, Dielung, im Keller Beton
- . Terrasse und Wintergarten (Holzbauweise) im Obergeschoss ohne Zuordnung
- . Raumhöhen: Erdgeschoss: um 2,2 m (Duschraum) bis ca. 2,9 m  
Obergeschoss: um 2,0 m (Duschraum) bis ca. 2,7 m  
Kellergeschoss: um 1,8 und 2,2 m (Scheitelhöhe)

Garage WE 2

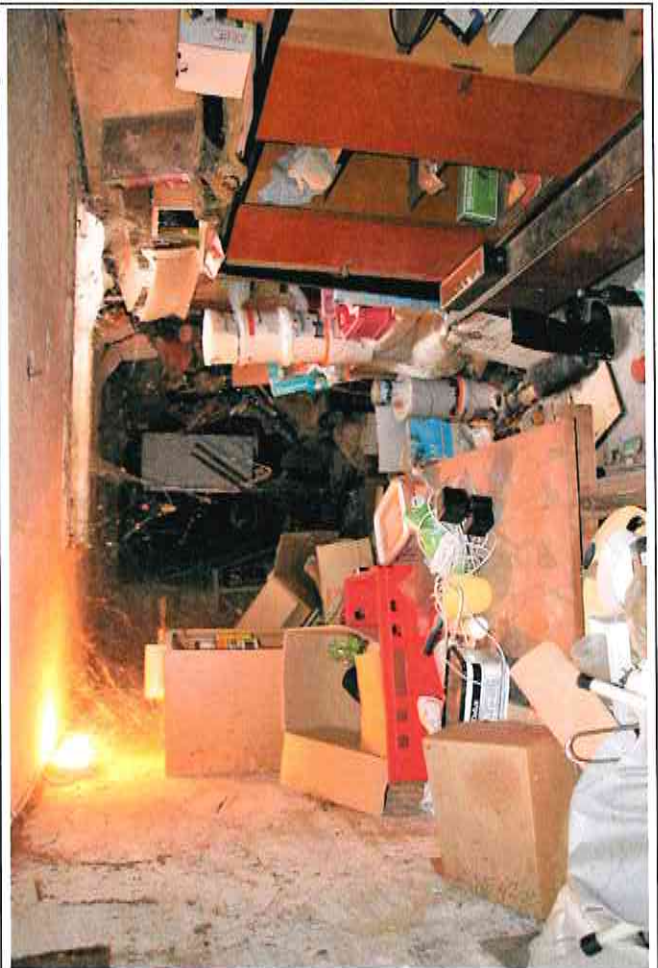
An der Nordwestseite befindet sich noch ein Nebengebäude (ehem. Kegelbahn), es ist eingeschossig, nicht unterkellert und mit einem nicht ausgebauten Dachbereich.

- . Wände: massive Ziegelwände,  
Dachbereich Fachwerk (Schwemmsteinausfachungen erkennbar)
- . Decke: Holzbalkendecke
- . Dach: Pultdach mit Betonsteindeckung

Nebengebäude Erdgeschoss

Das Nebengebäude besitzt keinen Wert mehr, der zu einer Erhöhung des Verkehrswertes des Gesamtobjektes beiträgt.

Es belastet im Gegenteil den Wert infolge Abbruchkosten.

So ist eine wirtschaftliche Weiternutzung nicht erkennbar, örtlich sind Feuchteschäden auffallend, vor allem werden durch einen Abbruch Freiflächen (kleine Gartenfläche) geschaffen, die den Wohnwert des Wohnhauses erhöhen.

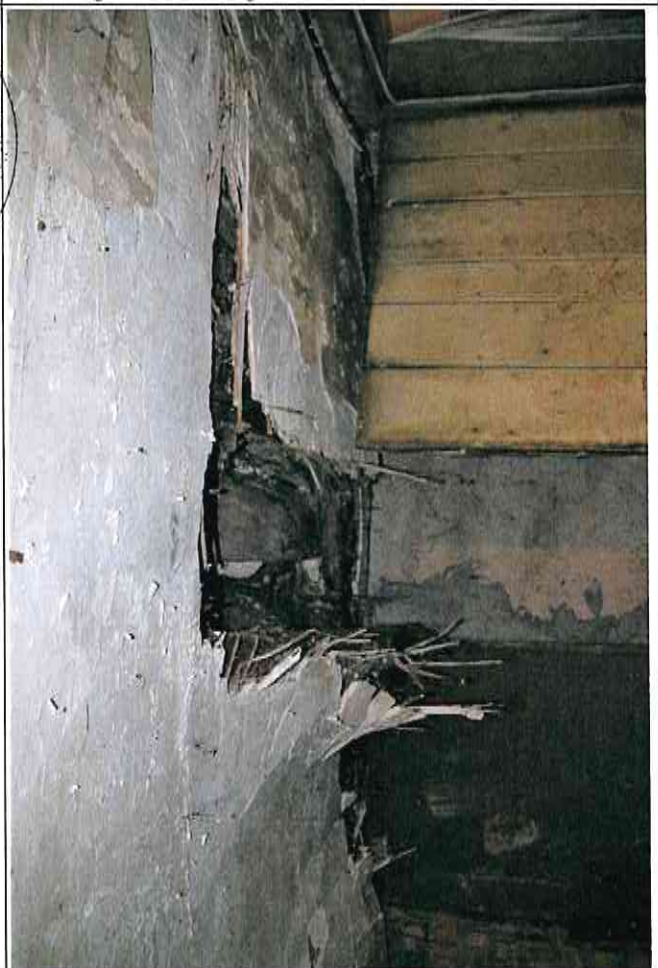
Feuchteschaden Nebengebäude

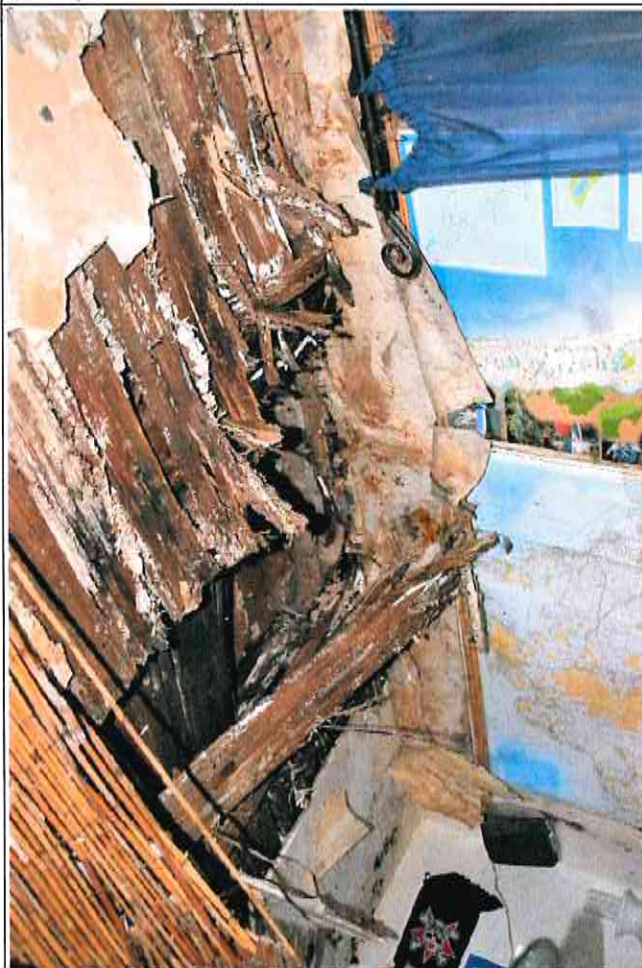
- Asbestplattenverkleidungen (Sonderentsorgung)
- Dachundichtigkeiten mit Folgeschäden (Feuchteschäden)
- nach dem Gebäudeenergiegesetz kein ausreichender Wärmeschutz
- teilweise abgewohnte Ausbauteile.

Obergeschoss WE 2,3 Feuchteschaden Decke

- Beseitigung von Bauschäden (Feuchteschäden, ggf. Folgeschäden)
- Einhaltung der Forderungen des Wärmeschutzes, des Schallschutzes, des Brandschutzes und der Baustatik
- Asbestentsorgung.

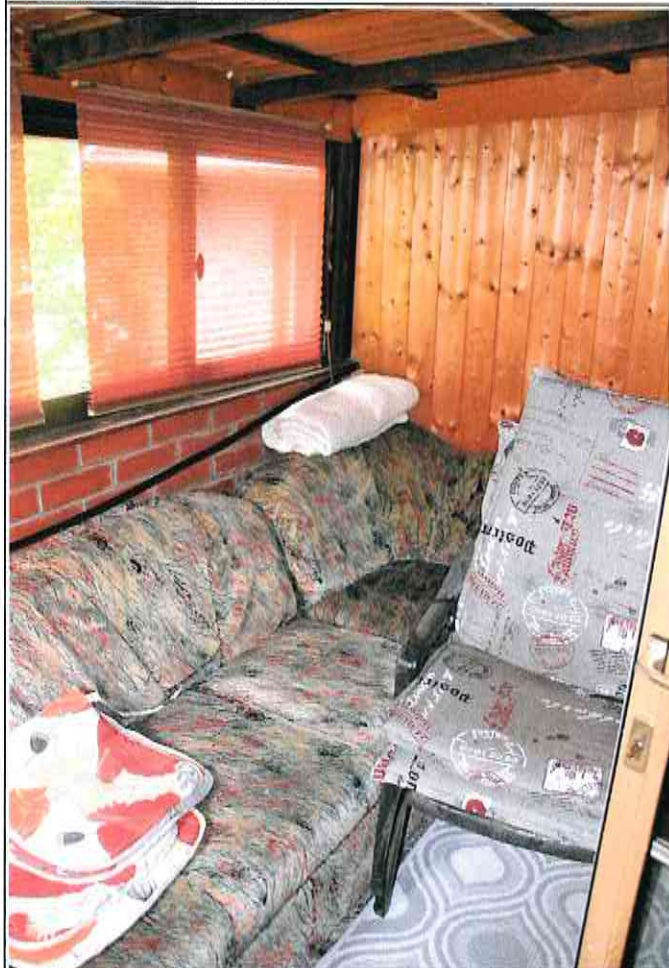
Dabei ist zu beachten, dass diese Pläne nicht komplett der tatsächlichen Nutzung entsprechen (so ist die Dusche der WE 1 nicht nutzbar, in der WE 2 und 3 wurden Grundrissänderungen vorgenommen, der Wintergarten und die Terrasse sind nicht einer WE zugewiesen, die Diele der WE 3 ist gemeinsamer Flur, der Parkplatz 3 ist nicht realisiert, ebenso sind die Kellerräume 2 und 3 nicht abgetrennt). Das Wohnhaus ist zweigeschossig, zusätzlich teilunterkellert und mit einem nicht ausgebauten Dachgeschoss.

Obergeschoss Wintergarten keine Zuordnung

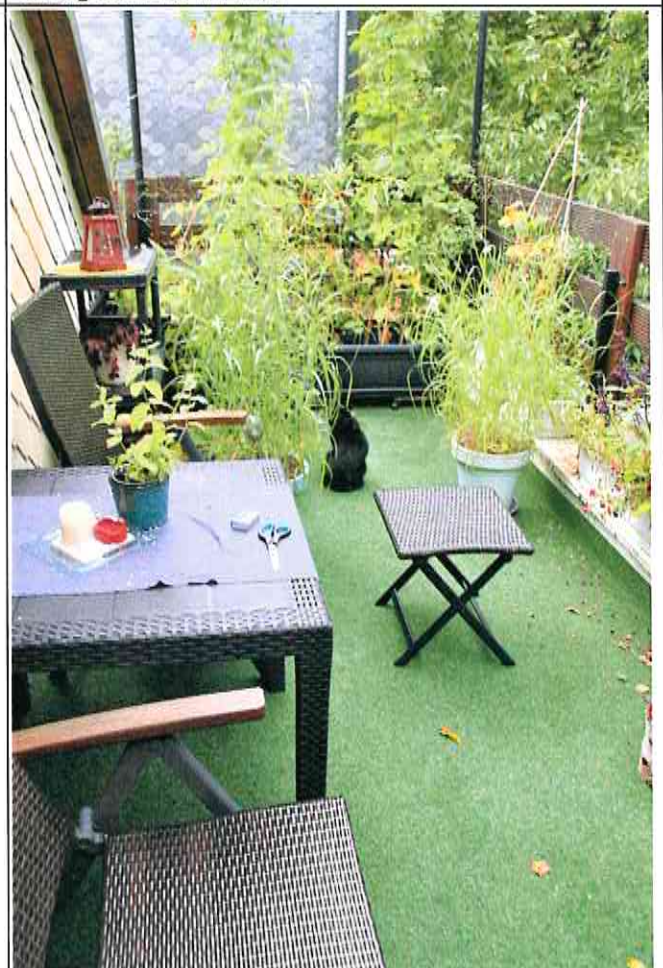
Obergeschoss Terrasse keine Zuordnung
