G U T A C H T E N

über den Verkehrswert gem. § 194 BauGB

Gutachten-Nr. 07/2024

Eichhornsgasse 37, 96523 Steinach

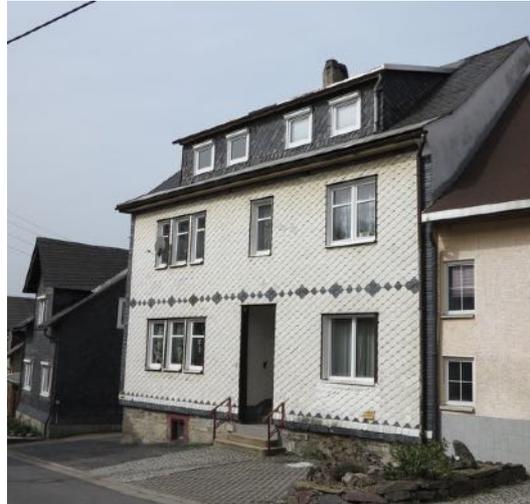
2-geschossig, Baujahr ca. 1924, Fachwerkbauweise,
1990 - 1994 teilweise saniert,
kein Leerstand,

Baulicher Zustand weitestgehend intakt, Modernisierungstau, schlechter energetischer Zustand

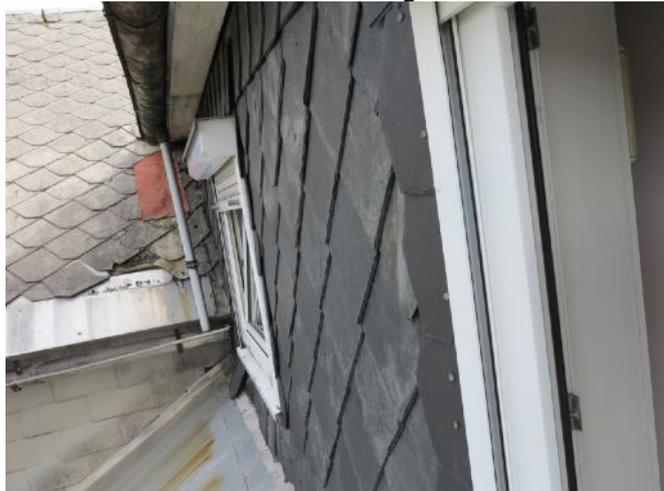
Foto schadhafte Dacheindeckung:

- Eindeckung:
- bestehende Undichtigkeiten mit Folgeschäden durch eindringendes Wasser in die Wohnräume
 - überwiegend Dachpappeschindeln
 - tlw. Naturschiefer bzw. Asbestplatten

- Undichtigkeiten an der Dacheindeckung, die bereits zu Folgeschäden in der oberen Wohneinheit geführt hat
- Feuchtigkeit im Wandbereich der Kellerräume, deutlich wahrnehmbar durch Geruch (baujahrestypisch, daher ohne gesonderte Bewertung)

1. <u>Reparatur der Dacheindeckung (Ausbesserung):</u>	=	<u>4.000,00 €</u>
2. <u>Öffnung der Zwischendecke DG/Dachboden und Erneuerung der (vermutlich feuchten) Füllung:</u>	=	<u>2.000,00 €</u>
<u>Kostenansatz</u>	=	<u>6.000,00 €</u>
<u>Aufteilung der Kosten gem. Miteigentumsanteil i.H.v. 313,108/1000</u>	≈	<u>1.900,00 €</u>

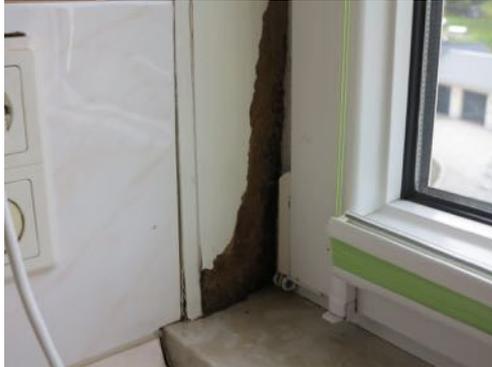
Feuchtigkeitseintritt Südfenster:

Kunststofffenster, zweifach ISO-Verglasung (undicht zur Südseite)

Die Wohneinheit vermittelte zum Ortstermin einen **grundsätzlich intakten Eindruck mit leichtem Modernisierungstau**. Sanitäre Anlagen sowie der Standard der Innenräume (Wandoberflächen, Deckenverkleidung, etc.) wirken veraltet und sollten erneuert werden. Darüber hinaus ist die Wohnung stellenweise von eindringender Feuchtigkeit aufgrund mangelhafter Dacheindeckung betroffen.

1. <u>Reparatur der schadhafte Zimmerdecken/Wandbereiche nach Wasserschaden:</u>	=	<u>3.000,00 €</u>
2. <u>Reparatur der undichten Fenster zur Südseite:</u>	=	<u>1.000,00 €</u>
3. <u>Ausbesserung der unebenen Fußböden:</u>	=	<u>2.000,00 €</u>
4. <u>Einbau einer Wohnungseingangstür gem. DIN SPEC 18105:</u>	=	<u>800,00 €</u>
<u>Kostenansatz</u>	=	<u>6.800,00 €</u>

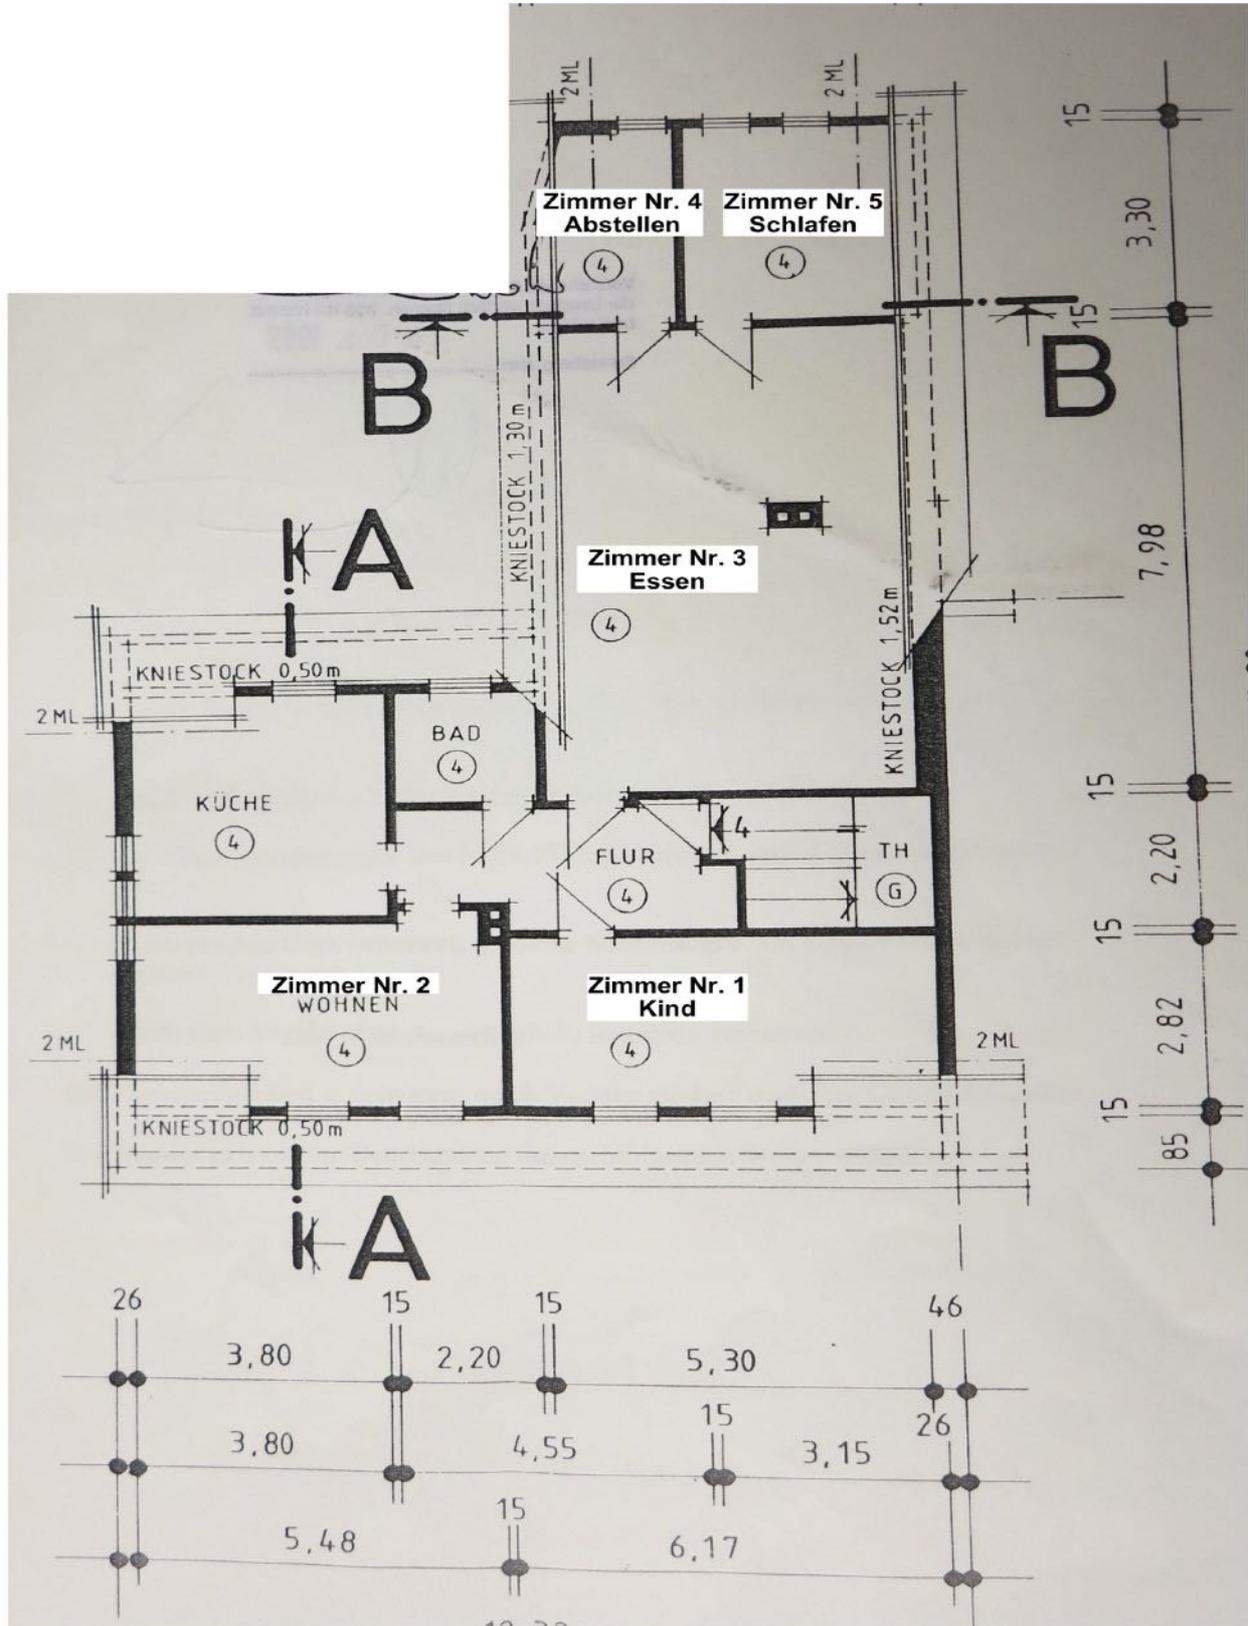
Grundriss Wohnung Nr. 4 im DG

Art des Objektes:	5 – Raumwohnung
Räume:	Flur, Küche, Bad, 5 Zimmer, Kellerabteil
Wohnfläche: (siehe Anlage 1)	Gesamt: <u>101,2 m²</u>
	Flur: 8,2 m ²
	Bad: 3,9 m ²
	Küche: 13,4 m ²
	Zimmer 1 (Kind): 15,3 m ²
	Zimmer 2 (Wohnen): 15,4 m ²
	Zimmer 3 (Essen): 17,1 m ²
	Zimmer 4 (Abstellen): 8,2 m ²
	Zimmer 5 (Schlafen): 19,7 m ²
aktuelle Wohnungsnutzung:	selbstgenutzt durch Schuldnerin
Bezeichnung:	Wohnung Nr. 4
Lage:	DG, auf gesamter Geschossebene
Grundrissgestaltung:	<ul style="list-style-type: none"> • guter Zuschnitt, da mittig angelegter Flur • zwei gefangene Räume vorhanden
Belichtung:	<ul style="list-style-type: none"> • nahezu jedes Zimmer (ausgenommen Zimmer 3) verfügt über Außenfenster
Belüftung:	über Fenster
Wandgestaltung:	Raufasertapete
Deckengestaltung:	Mix aus Paneele und Styropordeckenplatten (schadhaft und veraltet)
Deckenhöhe:	2,14 m
Sanitärstandard Bad:	
Ausstattung:	<ul style="list-style-type: none"> • 1 Waschtisch, WC, 1 Badewanne (allgemein veraltet)
