Gutachten

über den Verkehrswert (Marktwert)

des
Mehrfamilienwohnhauses
in
99439 Am Ettersberg OT Wohlsborn
Hainbuchenweg 9

AZ K 09/24

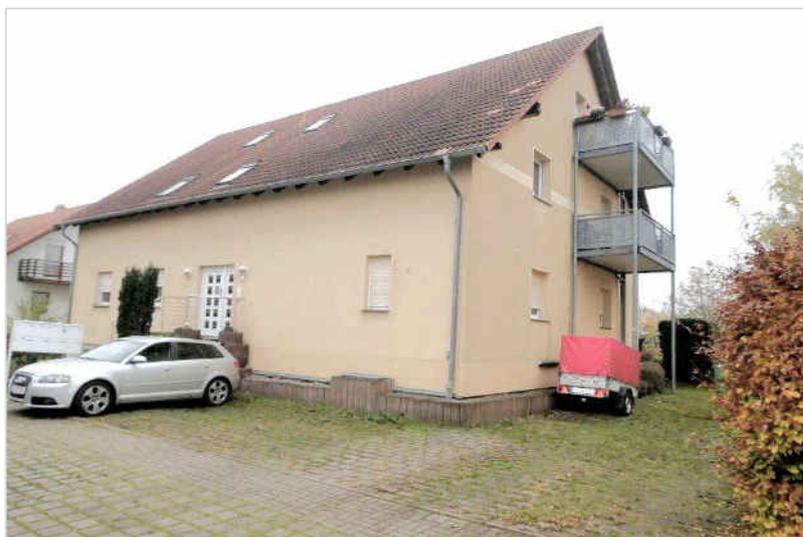
Foto 1:
Ansicht des Wohnhauses
von Nordwesten

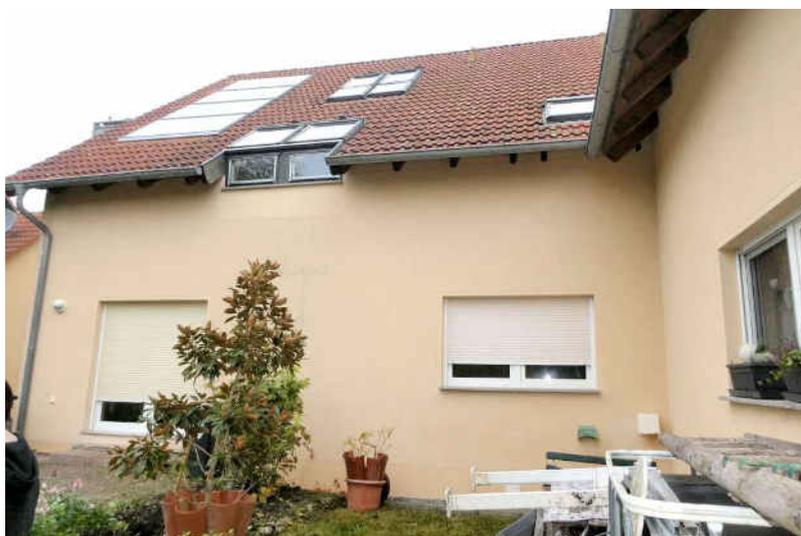
Foto 2:
Gebäuderückseite (Süden)

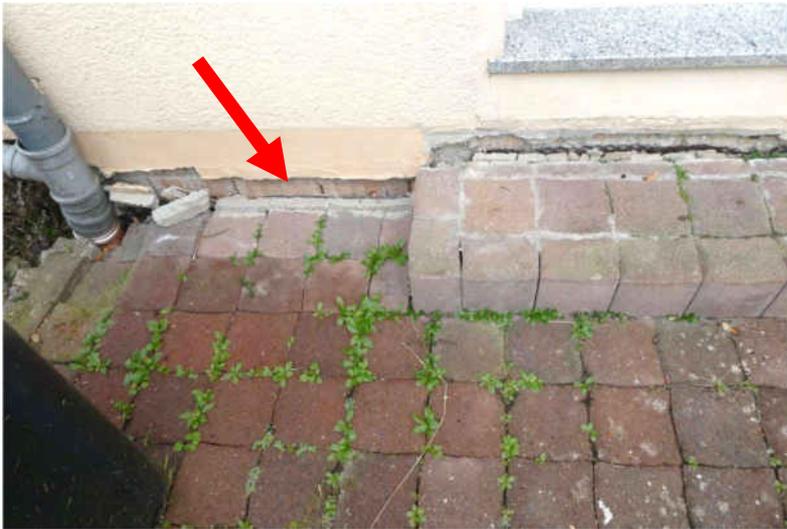
Foto 4:
Terrasse
Abriss infolge Senkungen der
Geländeoberfläche

- Die Garagentore weisen mechanische Beschädigungen auf.
- Als nachteilig stellt sich die flächige Verlegung der Kollektoren auf dem südlichen Grundstücksteil dar. Eine fachgerechte Verdichtung des Bodens erfolgte offenbar nicht.

Infolgedessen sind div. Absenkungen der Geländeoberfläche sowohl im Garten als auch im Bereich der PKW-Stellplätze entstanden und die Anschlüsse der rückseitigen Terrassen an den Baukörper abgerissen bzw. abgesenkt.

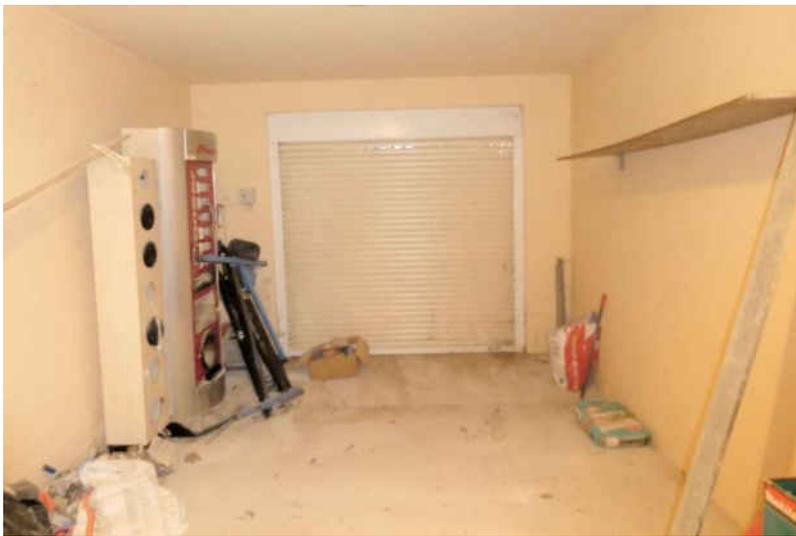
Foto 5:
Garage

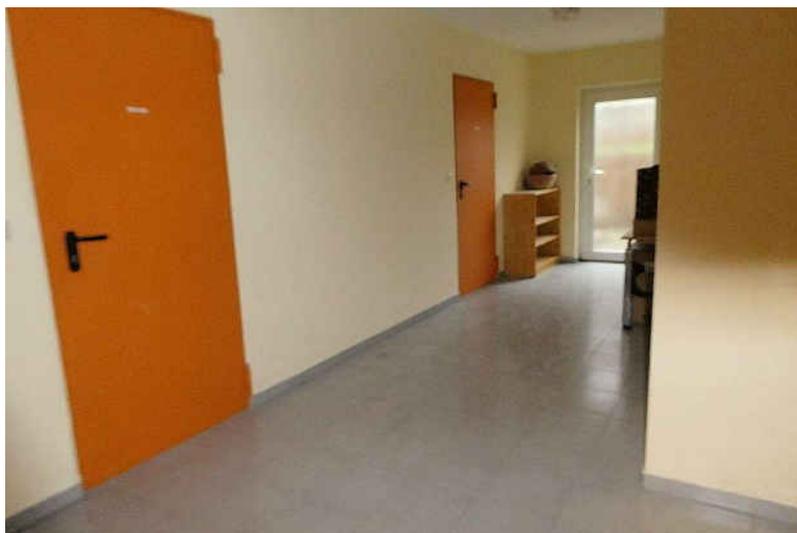
Foto 6:
Kellerflur

- Die Abdichtung des Grundmauerwerks gegen Feuchtigkeit ist offenbar mangelhaft, sodass über den Nutzungszeitraum Schäden eingetreten sind. Entsprechend zeigen sich im Kellermauerwerk bereichsweise Feuchtigkeit, Putzabplatzungen und Ausblühungen.

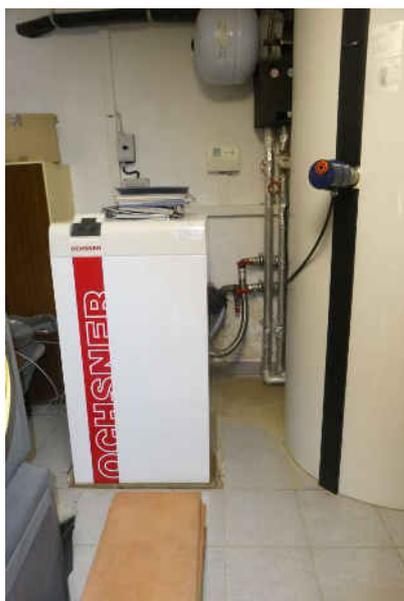
Foto 7:
Heizung

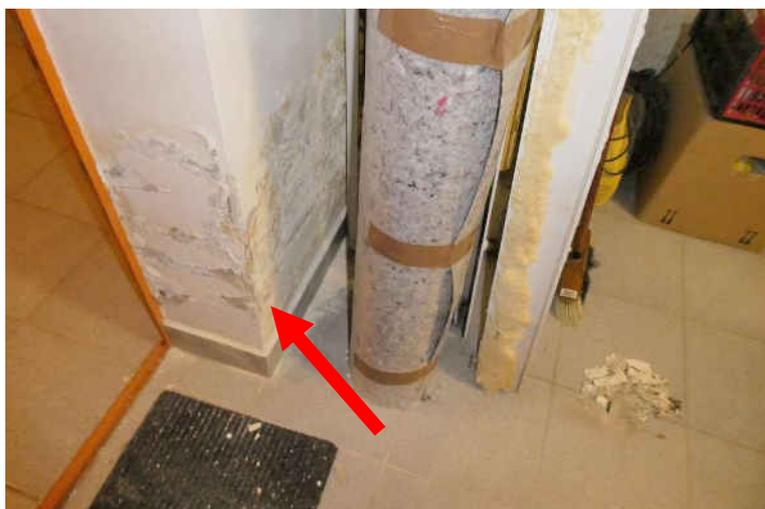
Foto 8:
Mauerwerksfeuchtigkeit
Im Keller (Heizungsraum)

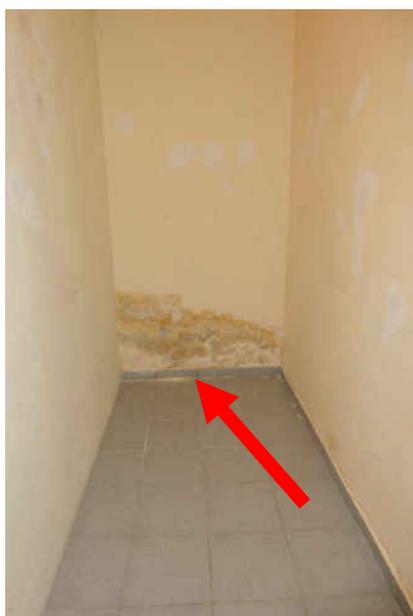
Foto 9:
Mauerwerksfeuchtigkeit
Im Keller

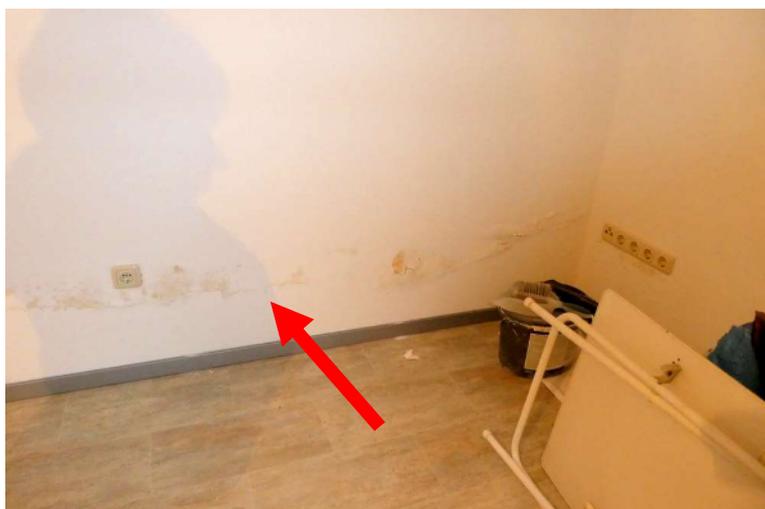
Foto 11:
Zum Wohnen ausgebaute
Nutzfläche im Keller
Ehem. Küche / Wohnzimmer
Mauerwerksfeuchte

Im Keller wurde westseitig eine weitere kleine Wohnung ausgebaut, diese steht jedoch derzeit leer. Div. Schäden in Bezug auf im Mauerwerk anstehende Feuchtigkeit lassen eine Nutzung aktuell nicht zu. Zudem ist die baurechtliche Genehmigungsfähigkeit fraglich.

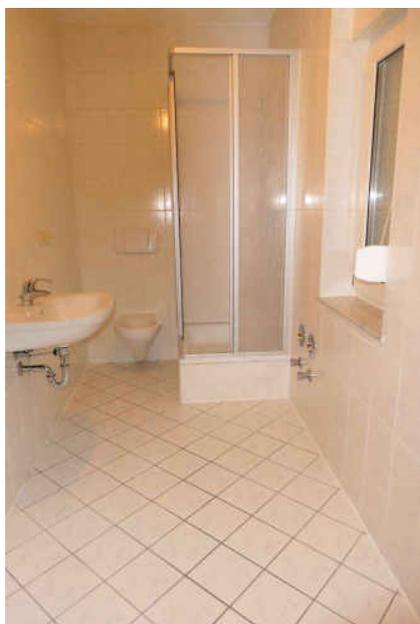
Foto 14:
Wohnung I - EG rechts
Bad mit Dusche

- In WE V (Dachspitze) wurde durch die Mieter die Umrandung an der Balkontür erneuert, jedoch nicht fertig gestellt.
- In einigen Wohnungen sind Duschen verkalkt bzw. die Acrylfugen abgerissen.

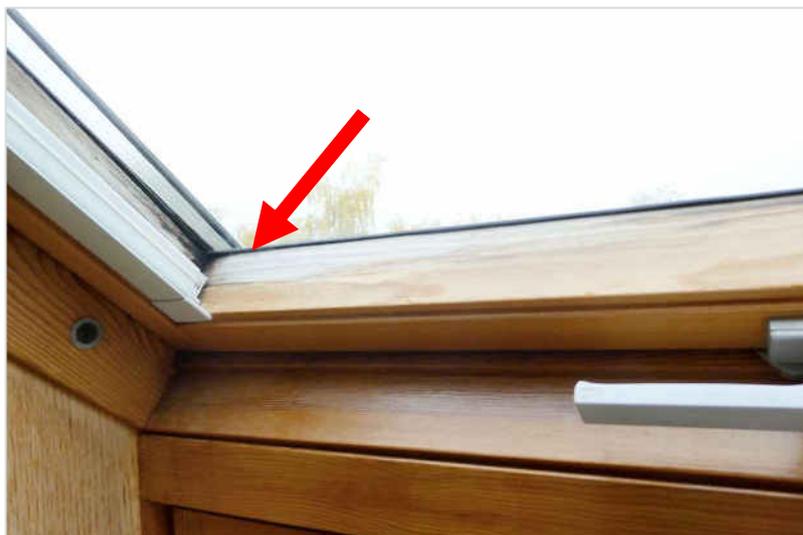
Foto 15:
Wohnung III – 1. DG rechts
Dachflächenfenster durch
Kondensfeuchte geschädigt

- Bzgl. Fenster und Türen ist gem. Angabe zum Ortstermin die Schließfunktion zu überprüfen und ggfls. wieder herzustellen. Darüber hinaus weisen die Dachflächenfenster infolge Kondensfeuchte Schadstellen auf.

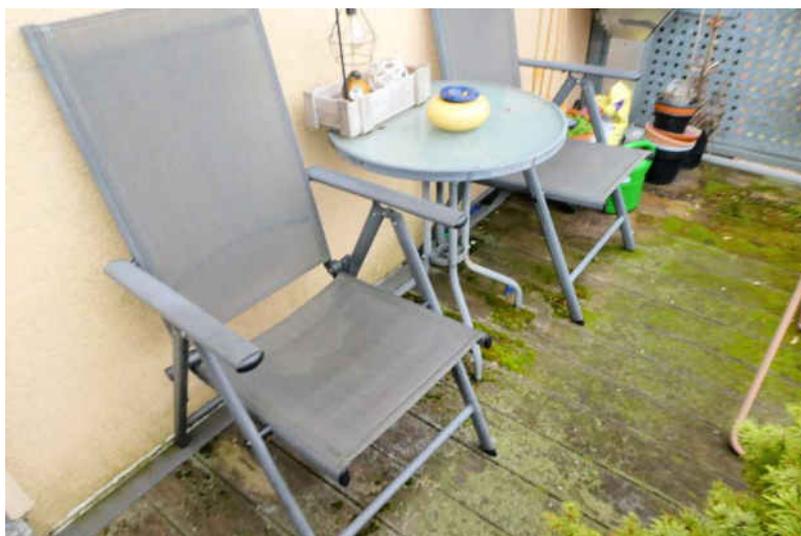
Foto 19:
WE V – Spitzdach
Balkon – Dielung durch Witterung
geschädigt

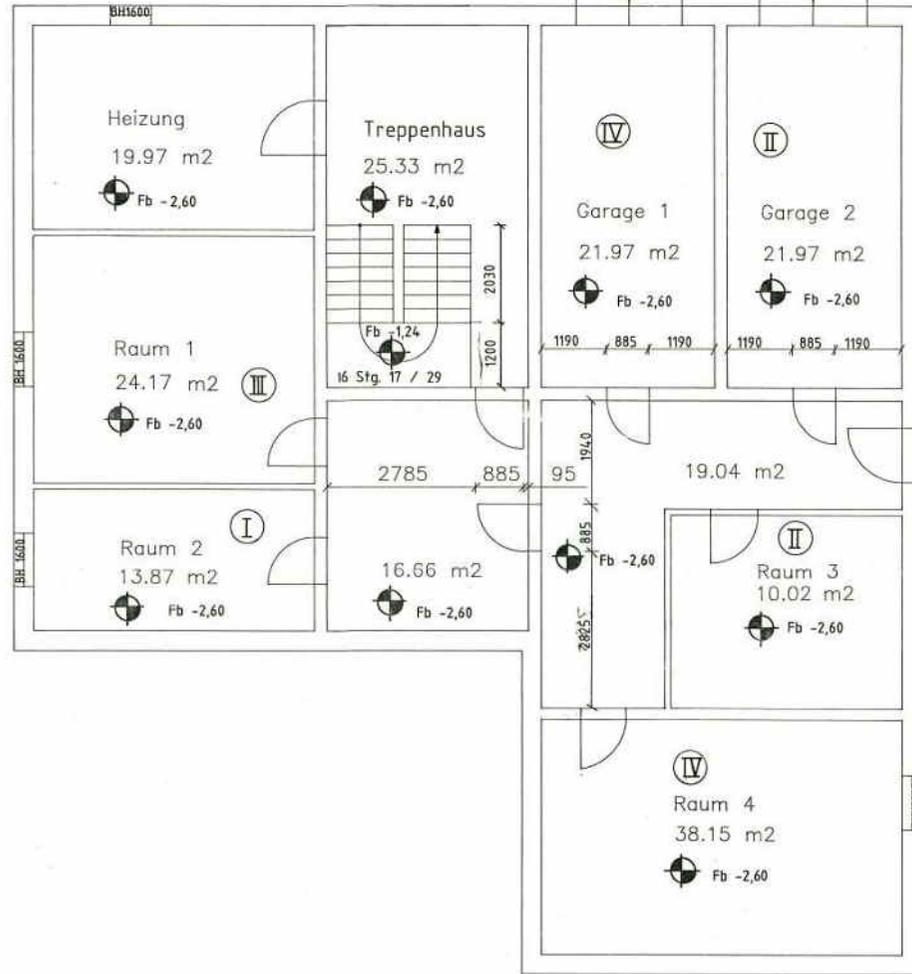
DATUM	NAME	NEUBAU	Mehrfamilienhaus
14.05	ENTW.	BAUHERR:	Corinne Richter
14.05	Gez.	DARSTELLUNG:	Grundriss Kellengeschoß
24.05	Gepr.	MASSTAB:	1 : 50

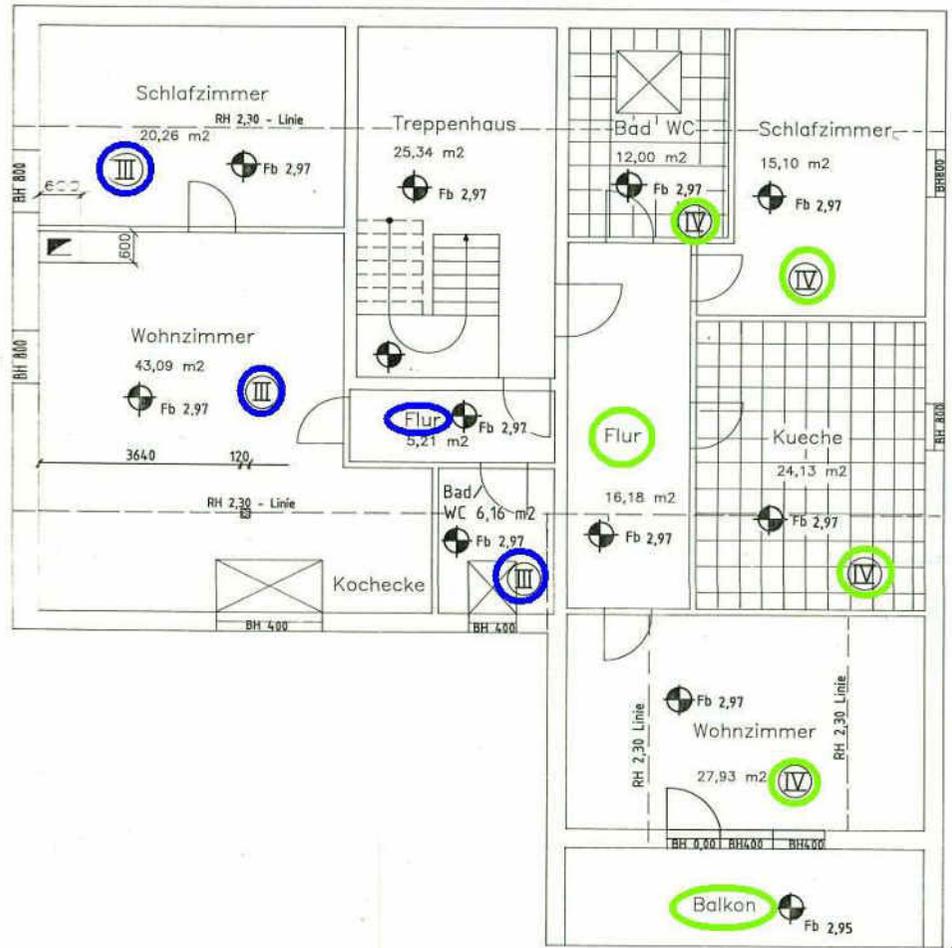
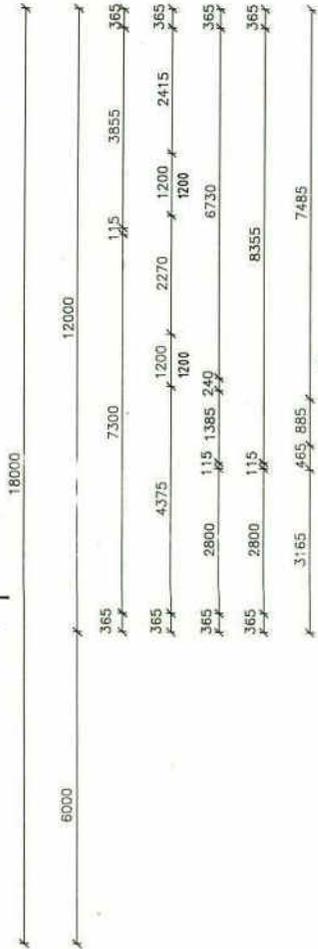
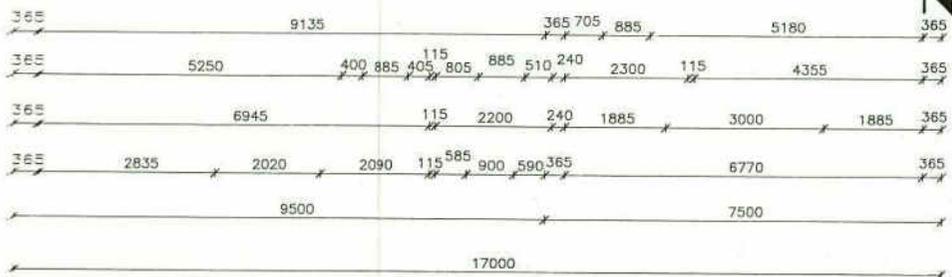
INGENIEURBÜRO DIPL.-ING. SVEN RICHTER VDI		Breitenstrasse 07, 99439 Wahlsborn Tel. 03643-420594, Fax. 03643-410375	
DATUM	NAME	NEUBAU	Mehrfamilienhaus
ENTW.		BAUHERR:	Corinne Richter
Gez.		DARSTELLUNG:	Grundriss Erdgeschoss
Gepr.		MASSTAB:	1 : 50
