## Gutachten

über den Wert nach § 74 a Abs. 5 ZVG

**Wohnhaus mit Nebengebäuden  
als Teil ehemaliger Hofstellen**

**Gebäude- u. Freifläche, Schleizer Str. 21**

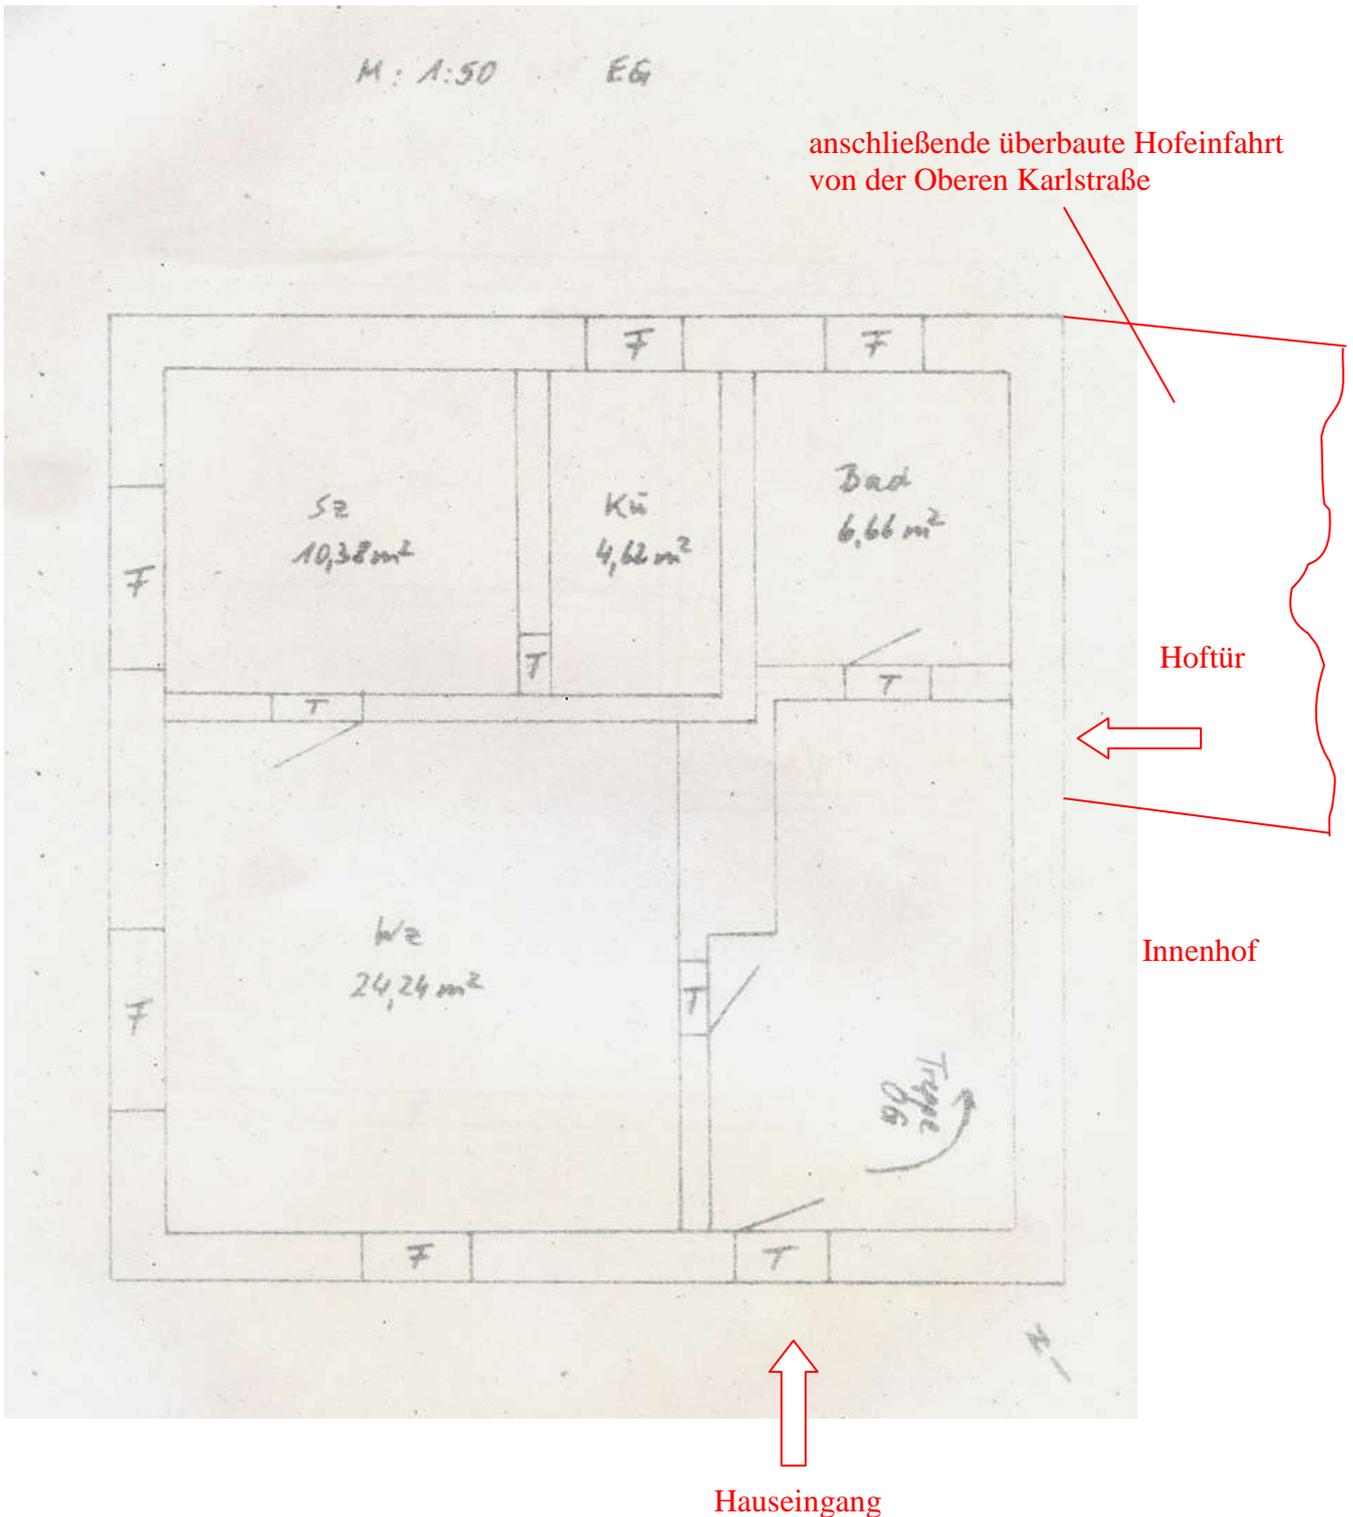
vom Gläubiger zur Verfügung gestellte Baupläne  
**Grundriss-Erdgeschoss**  
(mit eigenen Roteintragungen)  
**M (verkleinert)**

**Anmerkung:**  
*Die dargestellte Raumaufteilung entspricht den im Ortstermin vorgefundenen Räumen.*

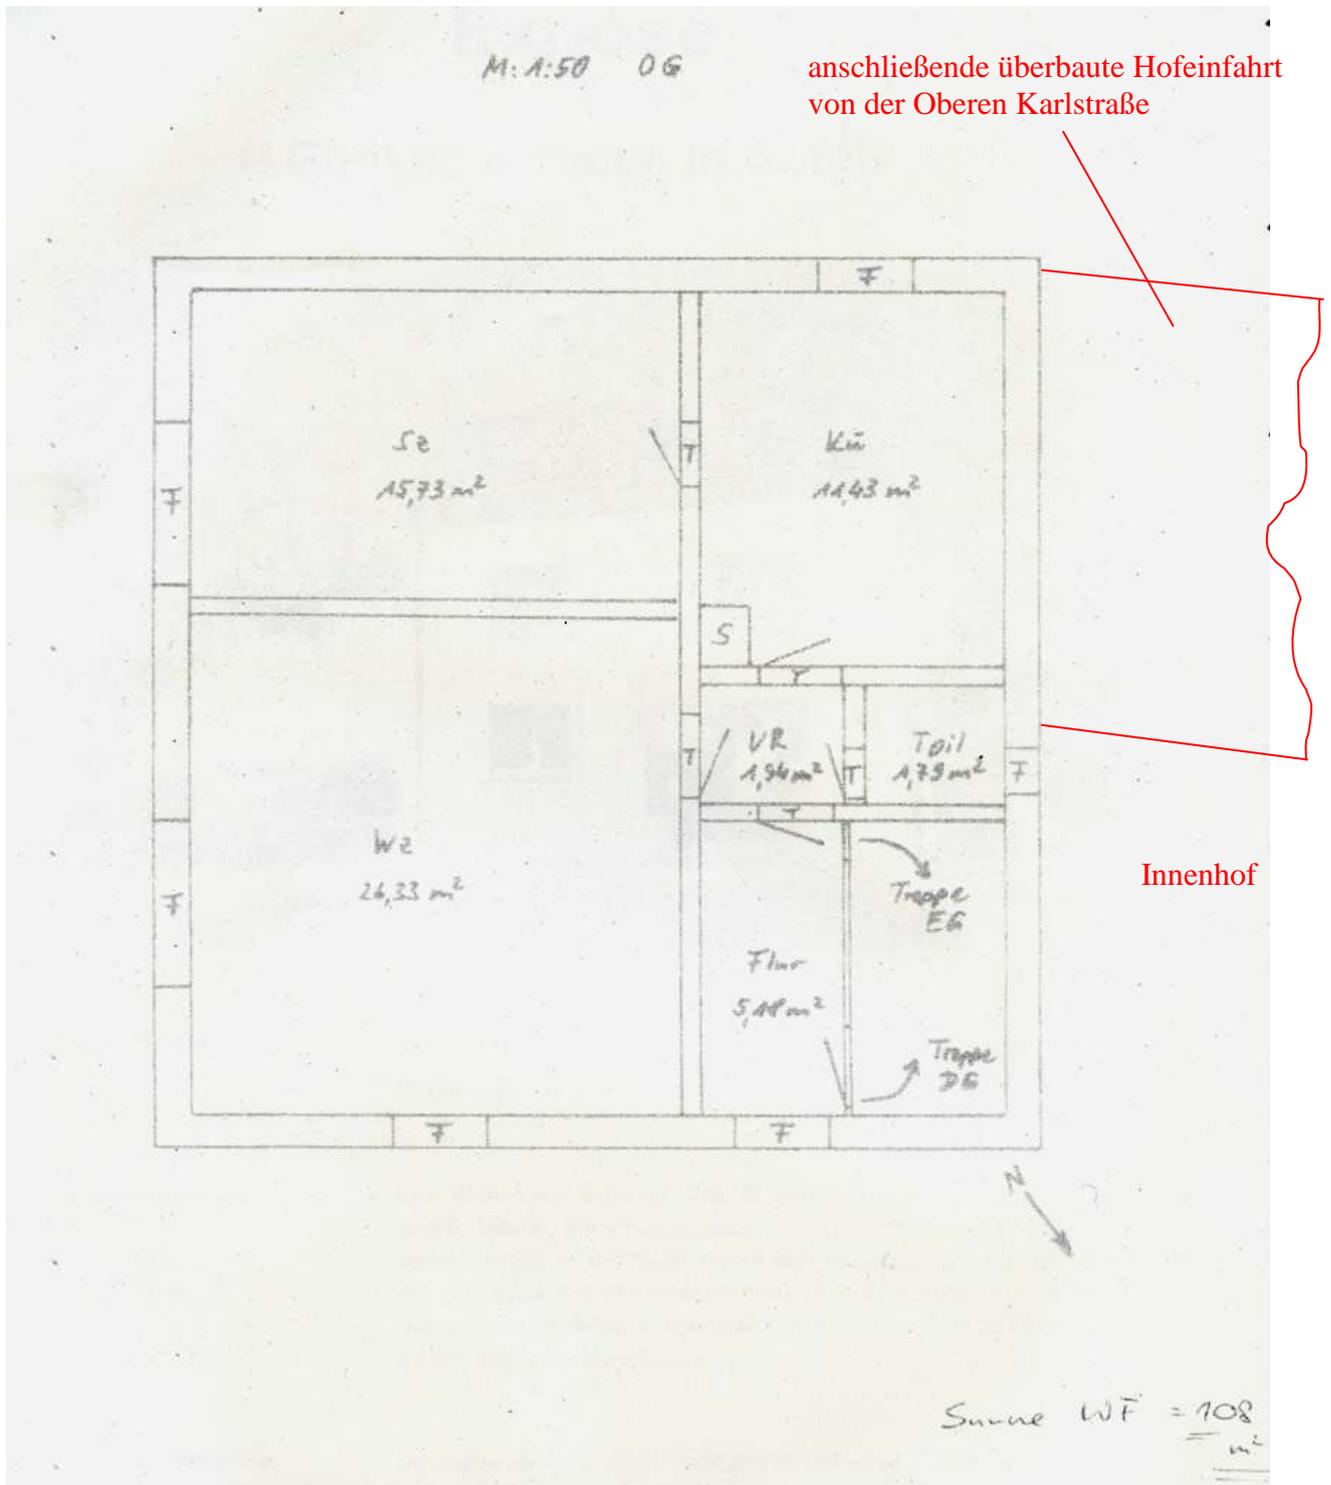
vom Gläubiger zur Verfügung gestellte Baupläne  
**Grundriss-Obergeschoss**  
**(mit eigenen Roteintragungen)**  
**M (verkleinert)**

**Die dargestellte Raumaufteilung entspricht den im Ortstermin vorgefundenen Räumen.**

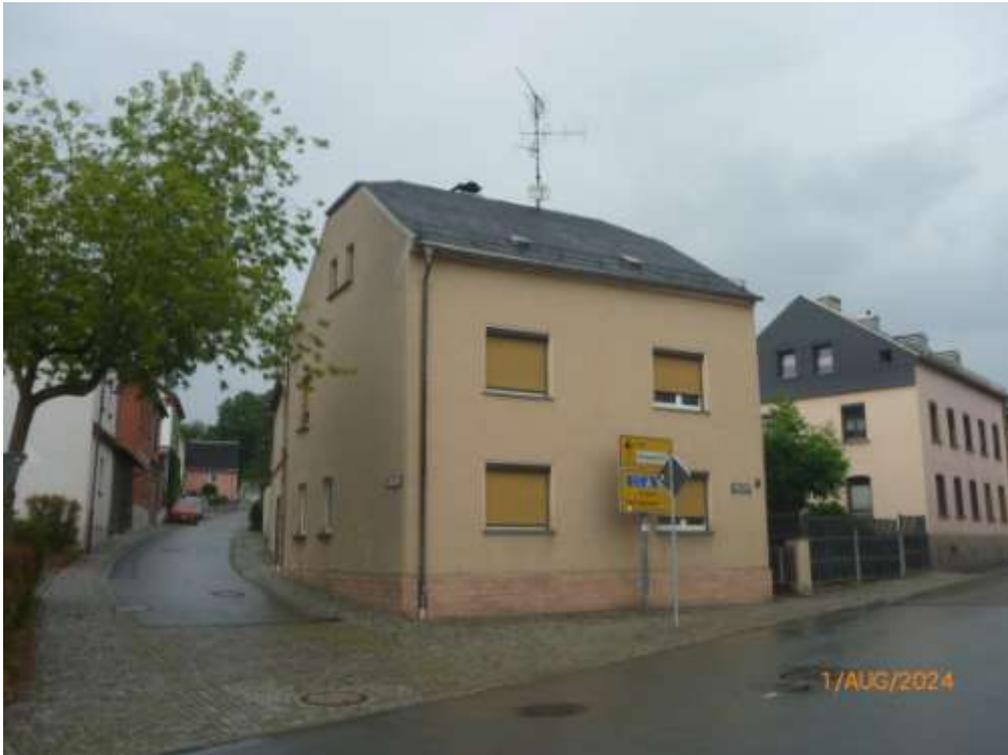
Bild 1: Südansicht des Beschlagnahmeobjektes von der Schleizer Straße;  
links grenzt das Objekt an die Obere Karlstraße

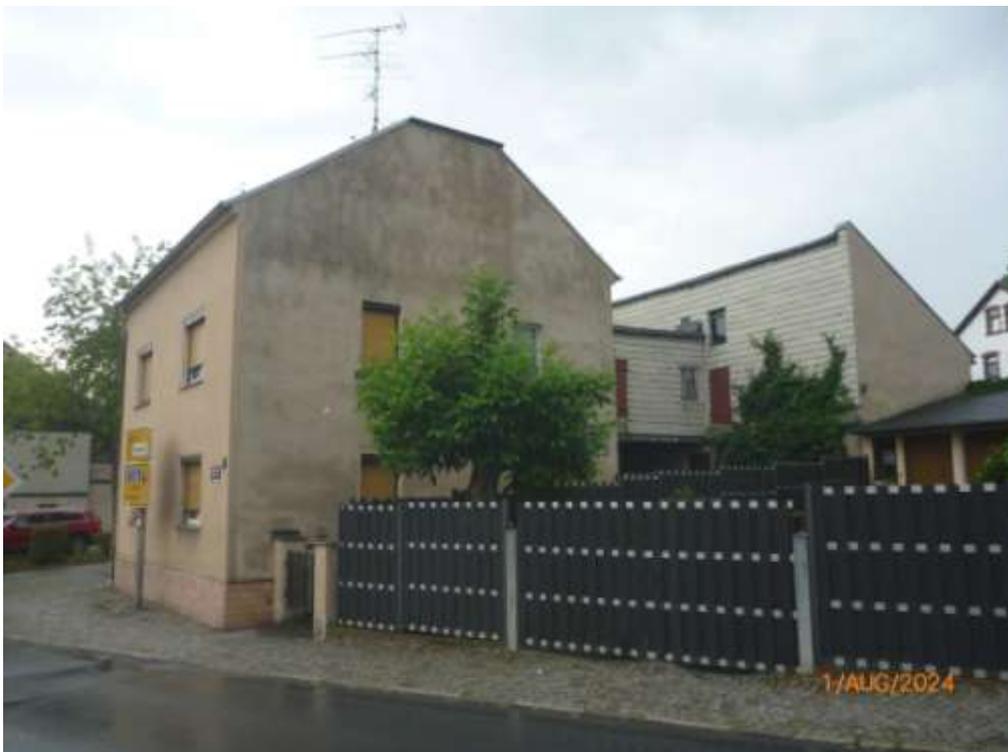
Bild 2: Blick aus Osten von der Schleizer Straße auf das Beschlagnahmeobjekt  
mit den dahinter liegenden Nebengebäuden;  
der Zaun im Vordergrund gehört zum Nachbargrundstück

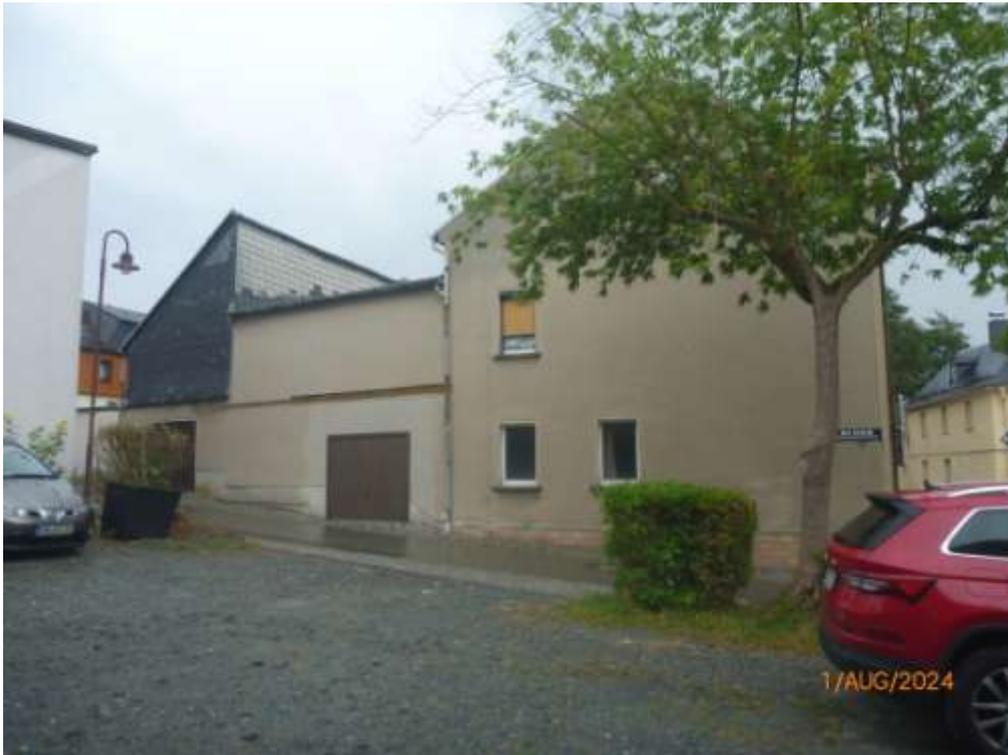
Bild 3: Ansicht des Beschlagnahmeobjektes mit Wohnhaus und anschließender überbauter Hofeinfahrt sowie Nebengebäude vom südwestlich liegenden öffentlichen Parkplatz

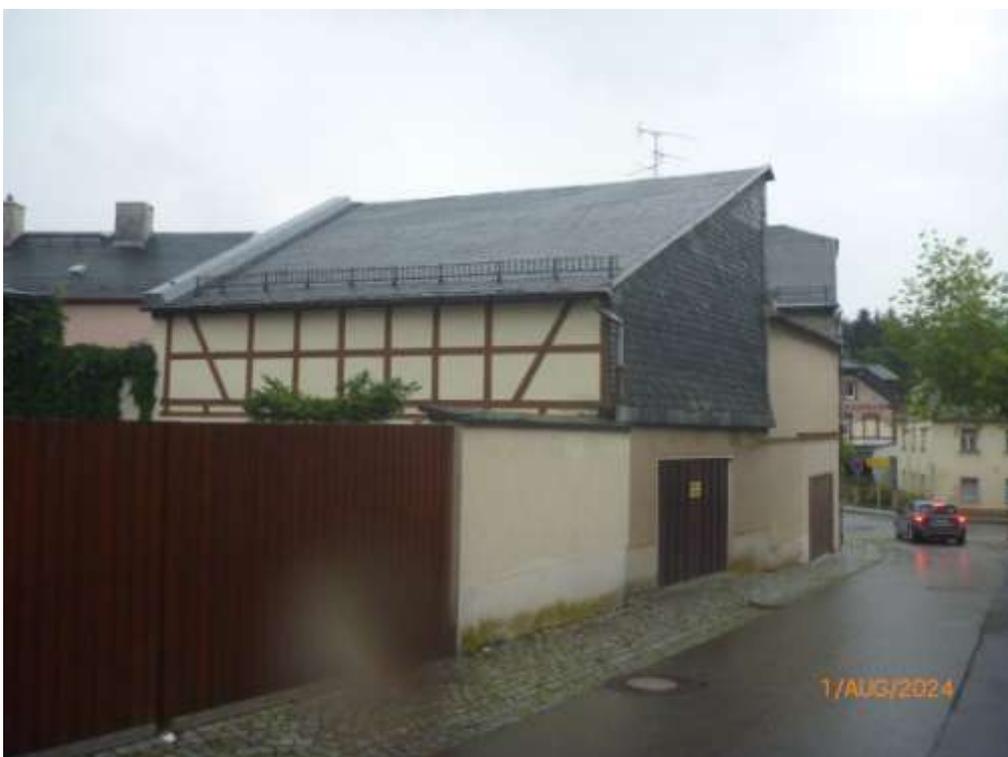
Bild 4: Nordwestansicht des Beschlagnahmeobjektes von der Oberen Karlstraße mit Zufahrten zum Innenhof und zur Garage im Nebengebäude

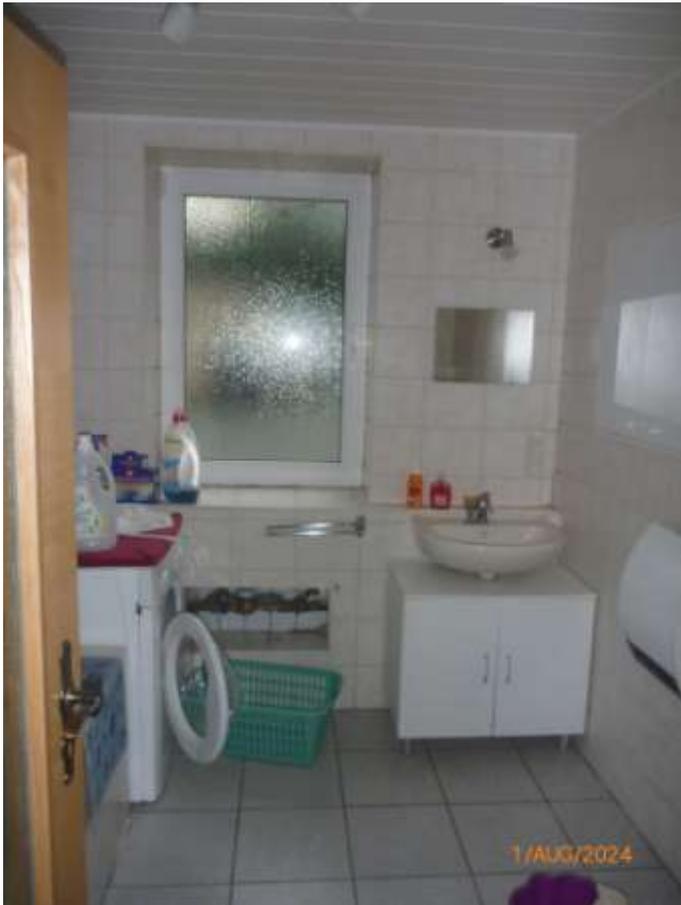
Bild 9: Bad mit Wanne, Waschtisch, Waschmaschine und 80 Ltr. Warmwasserboiler im Erdgeschoss

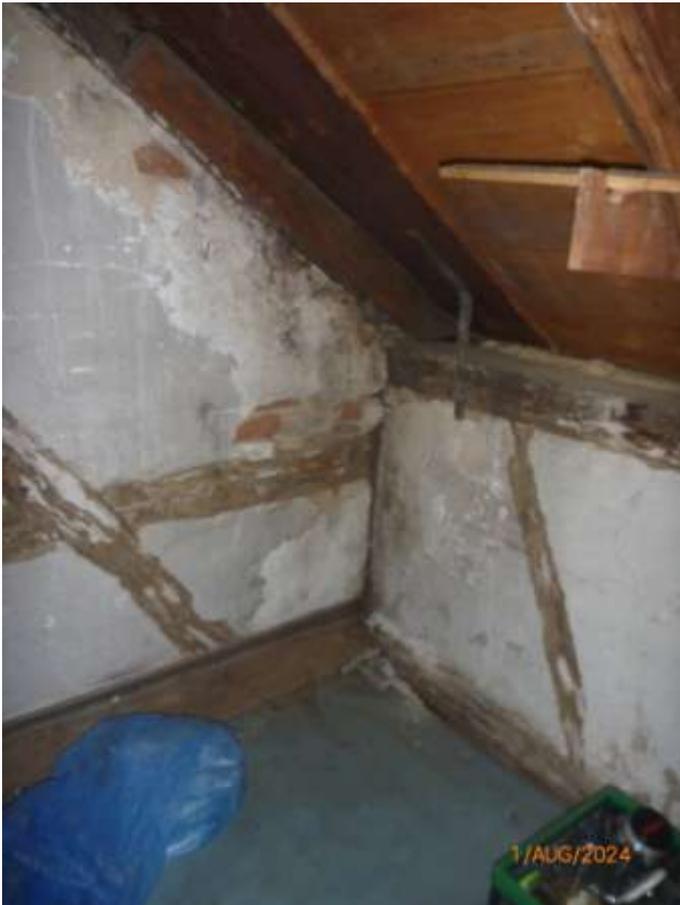
**Bild 15:** östliche Gebäudeecke  
im Dachboden; die ent-  
sprechende Dachseite  
wurde inzwischen neu  
eingedeckt

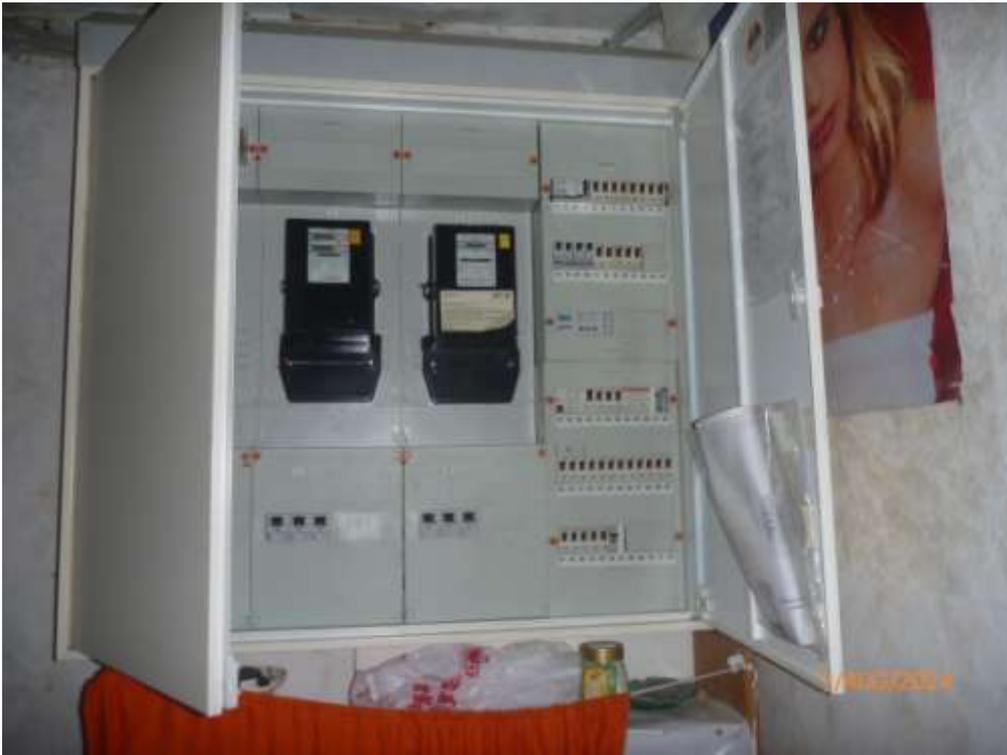
Bild 17: erneuerter Zählerschrank im Treppenhaus mit Zähler für Normal- und Nachtstrom

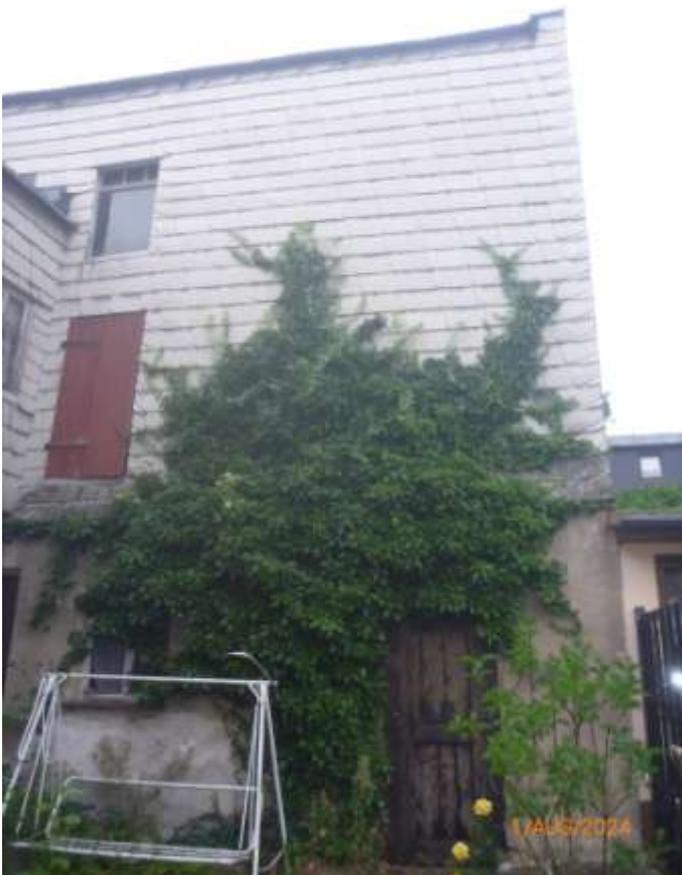
Bild 18: Innenhof mit Ansicht des Nebengebäudes und links anschließender Hofeinfahrtüberbauung

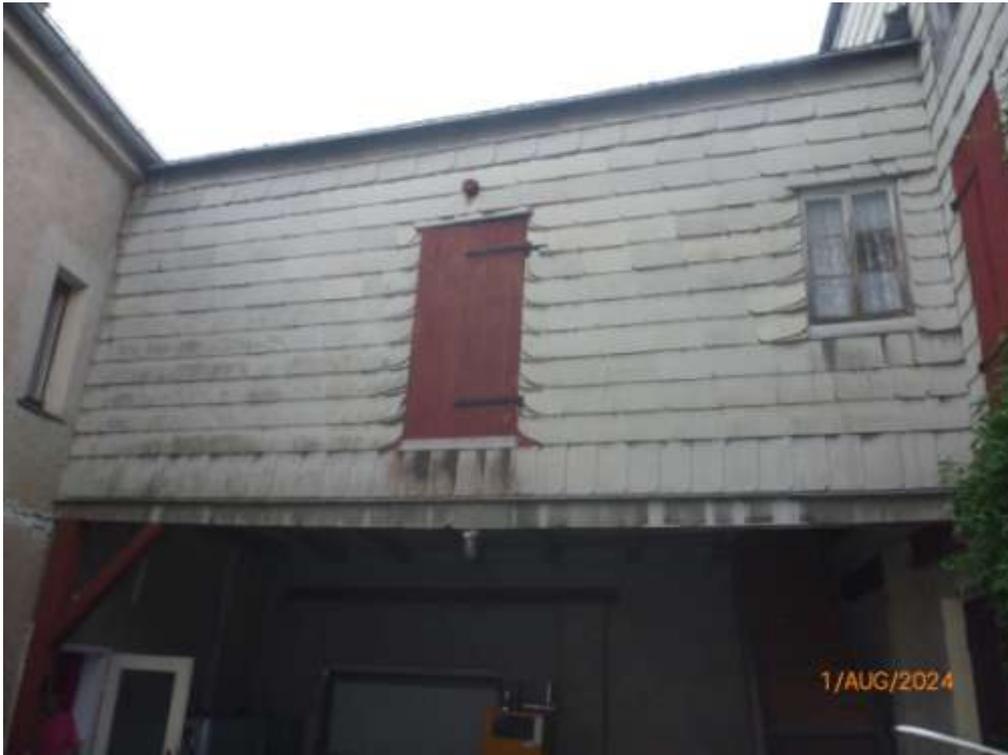
Bild 19: Überbau der Hofeinfahrt von der Oberen Karlstraße zwischen Wohnhaus (links) und Nebengebäude (rechts)

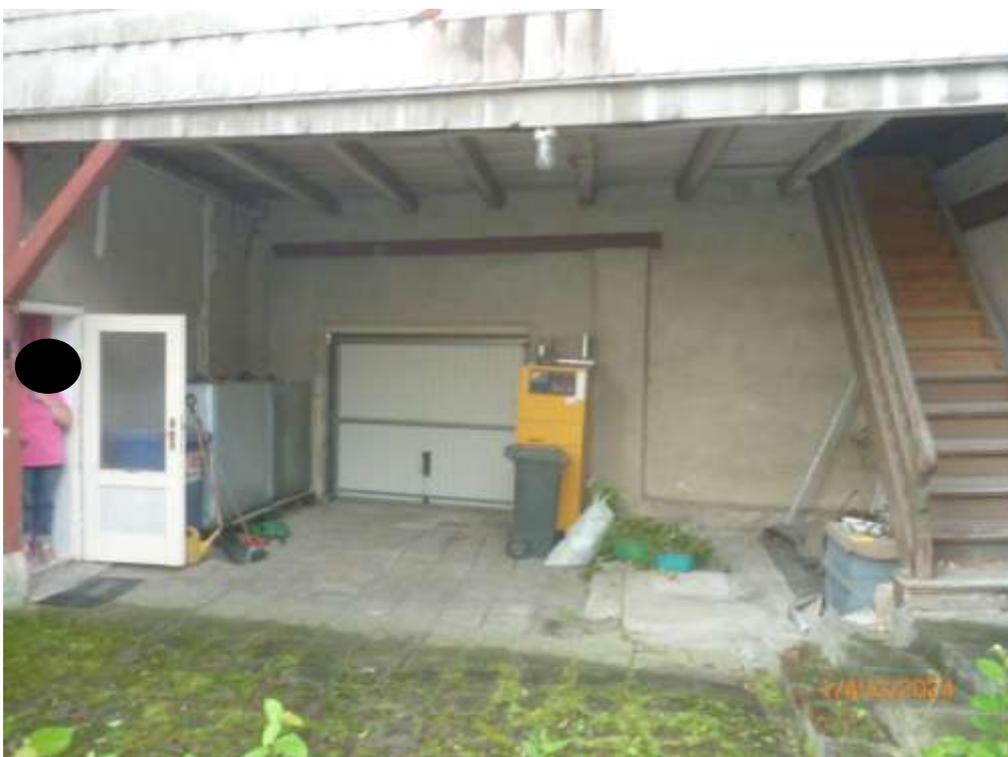
Modernisierungen: soweit nach dem äußeren Anschein erkennbar, wurde das ehemalige große Schiebetor durch ein kleineres einfaches Garagenschwinger ersetzt

Bild 20: Metallschwinger der Hofeinfahrt von der Oberen Karlstraße unter dem Überbau; rechts die Treppe zum Überbau und Obergeschoss des Nebengebäudes

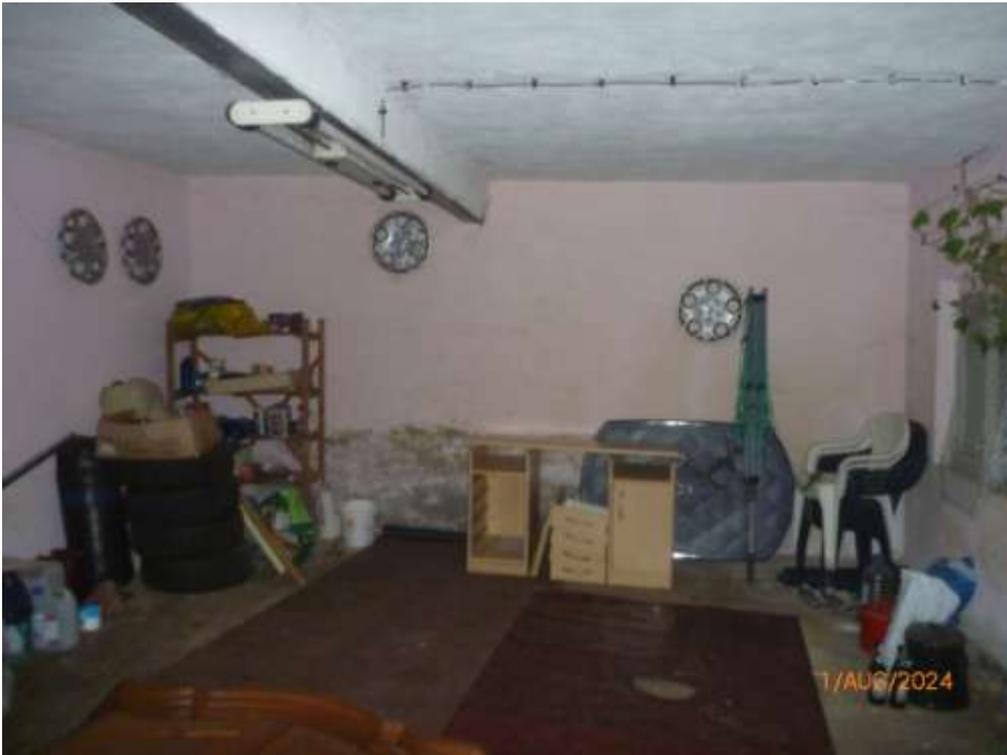
Bild 21: zur Garage umgebauter Teil im Erdgeschoss des Nebengebäudes

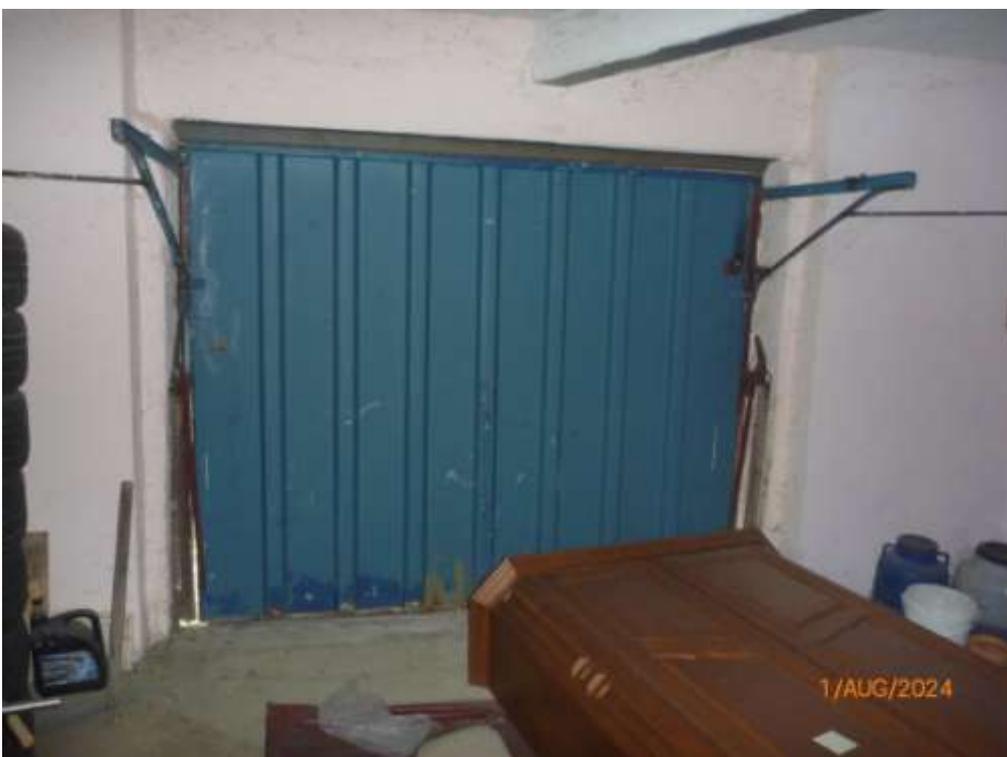
Modernisierungen: soweit im Ortstermin erkennbar, wurde auf der Giebelseite zur Oberen Karlstraße ein einfaches Garagenschwinger als Zufahrt zur Garage im Erdgeschoss eingesetzt

Bild 22: metallenes Garagenschwinger als Zufahrt von der Oberen Karlstraße zur Garage im Erdgeschoss des Nebengebäudes
