SACHVERSTÄNDIGENBÜRO WEIGAND

GUTACHTEN

über den Verkehrswert (Marktwert) i. S. d. § 194 Baugesetzbuch
für das mit einem
abbruchreifen Einfamilienhaus bebaute Grundstück
in 98724 Neuhaus am Rennweg, OT Lichte, Lamprechter Straße 24

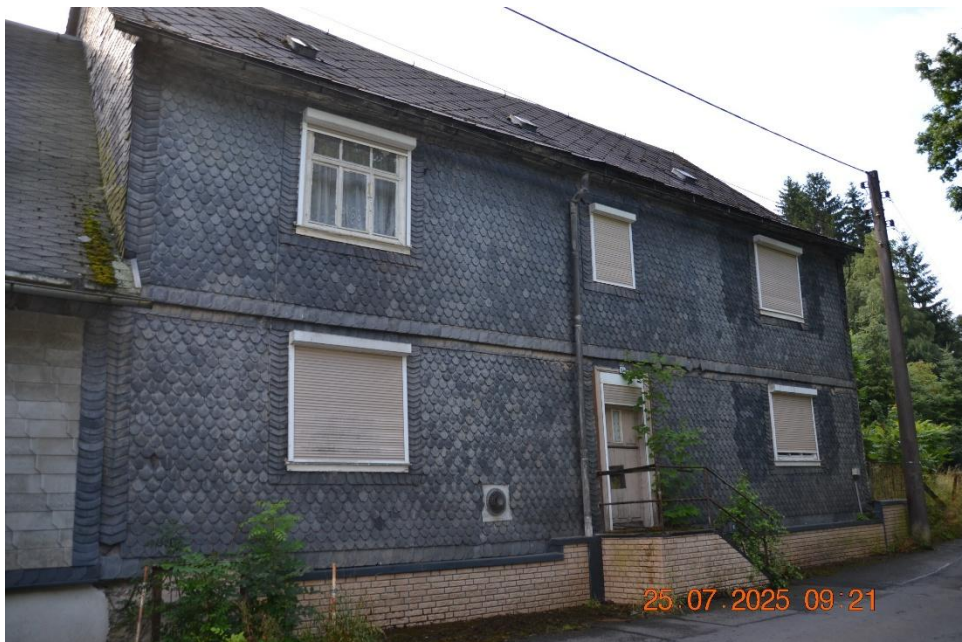
Bild 2: Straßenansicht aus westlicher Richtung

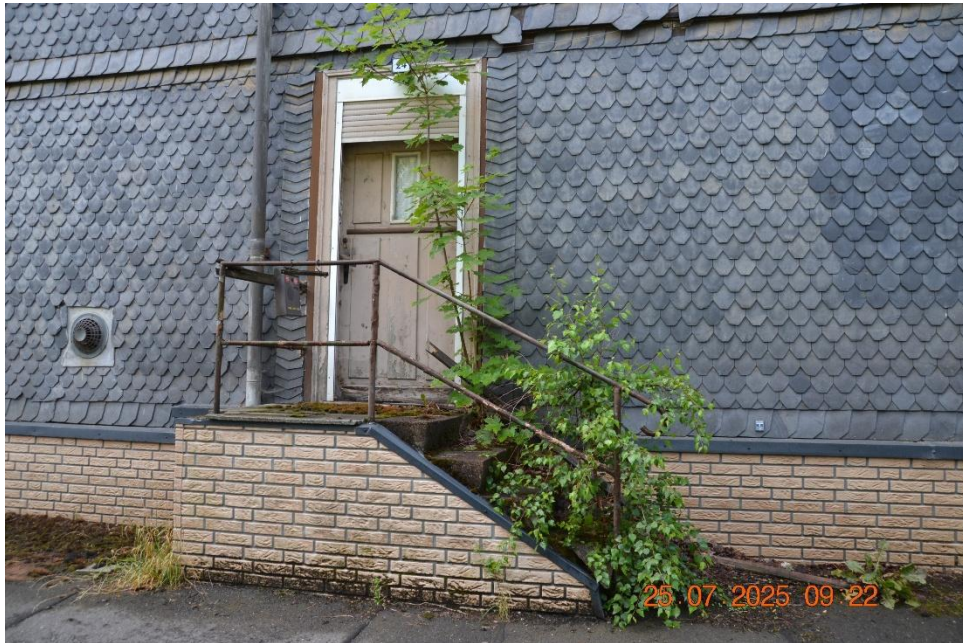
schadhafte, nicht mehr begehbare Eingangstreppe vor dem Gebäude
Aufgrund der vollständigen Bebauung keine weiteren Außenanlagen vorhanden.

Bild 3: Eingangsbereich

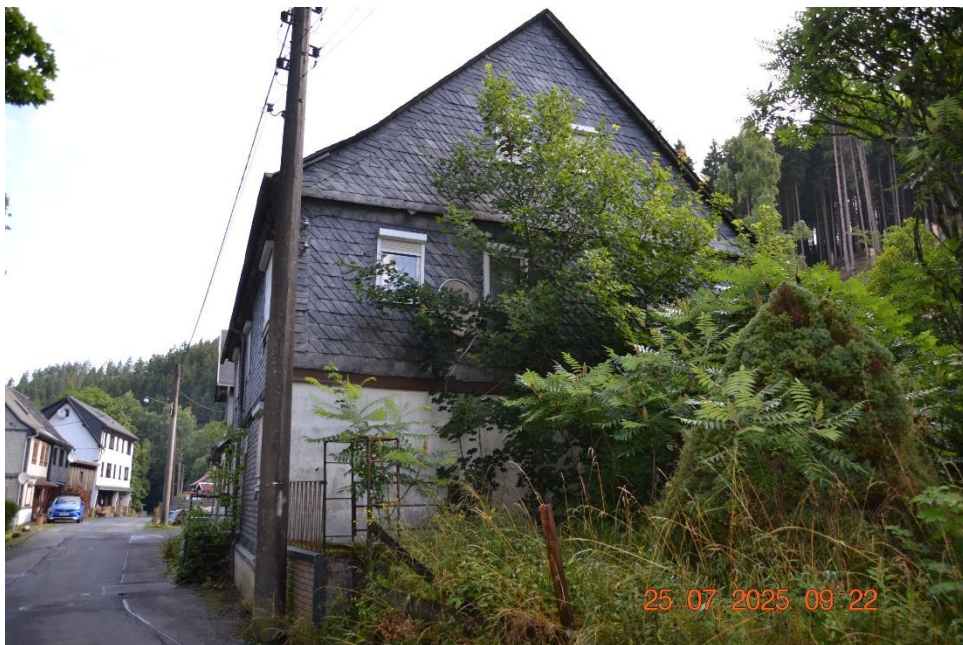
Konstruktionsart:	Fachwerk (Nadelholz)
Fundamente:	Streifenfundament, Bruchstein
Umfassungswände:	Holzfachwerk mit Ausmauerung
Innenwände:	Holzfachwerk mit Ausmauerung
Geschossdecken:	Holzbalken
Treppen:	Holztreppe
Fenster und Hauseingangsbereich:	Einfachfenster aus Holz aus der Zeit der Herstellung Eingangstür aus Holz Eingangsbereich nach dem langen Leerstand zugewachsen
Dach:	<u>Dachkonstruktion:</u> Holzdach ohne Aufbauten <u>Dachform:</u> Sattel- oder Giebeldach <u>Dacheindeckung:</u> Naturschiefer

Bild 4: Giebelansicht aus südlicher Richtung
