**Exposé zum
GUTACHTEN**

ZUR ERMITTLUNG DES VERKEHRSWERTES

**Wohngrundstück, Einfamilienhaus
98529 Suhl/ OT Albrechts, Goldbachstraße 29**

Aktenzeichen: K 16/ 23

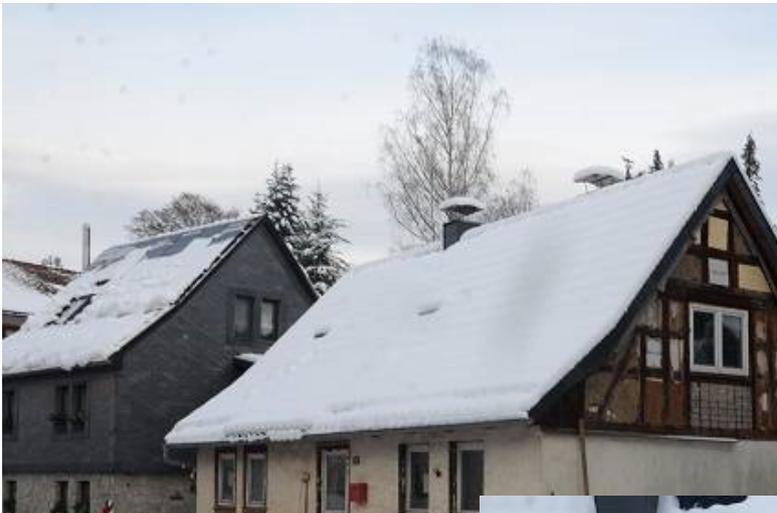
Besondere Einrichtungen:	keine Angaben möglich
Besondere Bauteile: Schäden und Mängel:	keine Der allgemeine Bau- und Ausbauzustand des Gebäudes wird durch Unterzeichnenden unter Berücksichtigung der Erbauungs-/ Sanierungszeit sowie der Materialauswahl mit „einfach“ bezeichnet. Es wurden nach äußerer Inaugenscheinnahme in den 90-er und folgenden Jahren vermutlich einige Sanierungsleistungen (Dacheindeckung, Einbau von Fenstern und Haustür aus Kunststoff) durchgeführt. Über den Ausbau können keine Angaben gemacht werden. Die Fassade hat einen schadhafte Außenputz bzw. fehlt er an Stellen gänzlich. Die Schwellenbereiche sind ebenfalls schadhaft. An der

Rückseite sind noch unschöne Reste eines Abbruchs vorhanden.
Die Schwellen der Fachwerkbereiche sind nach äußerer Beurteilung stark geschädigt

**Foto 1 Süd- Ost-Ansicht****Foto 2 Ost-Ansicht
(von Hinterraum)**
