Gutachten

**WERTERMITTLUNGSGUTACHTEN
Grund und Boden, Gebäude,
Industrie-Gewerbeanlagen, Mieten und Pachten,
Hotel- und Gaststättenbetriebe**

PLZ: 99092 Ort: Erfurt-Marbach
Straße: Sonneberger Straße 15

Kurzbeschreibung: Einfamilienhaus mit Nebengebäude

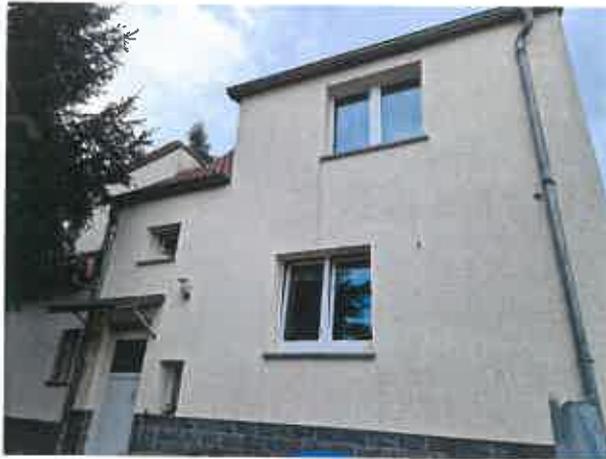
- Fassade: Hauptgebäude WDVS Styropor, ca. 10 cm lt. Angaben eines Eigentümers, Sockel Klinkersteine, Außenwasserhahn
- Decken: KG massiv, G Holzbalkendecken

- Dach: Holzkonstruktion, tlw. asymmetrisches Satteldach, Dachgaube, Ziegeleindeckung, Unterspannbahn, Spitzboden gediebt, Dacheinschubterasse erneuert

Hofansicht Wohnhaus mit Anbauten

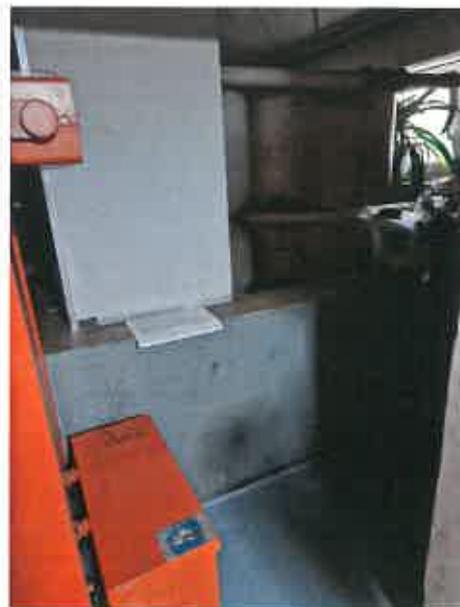
Heizung: Ölheizung mit WW-Boiler, Anschaffung Mitte der 90er Jahre, 4 x 750 l Öltank

Heizung/Öllager

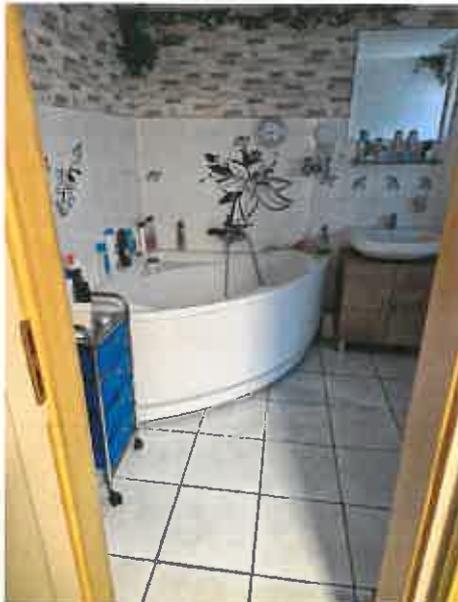
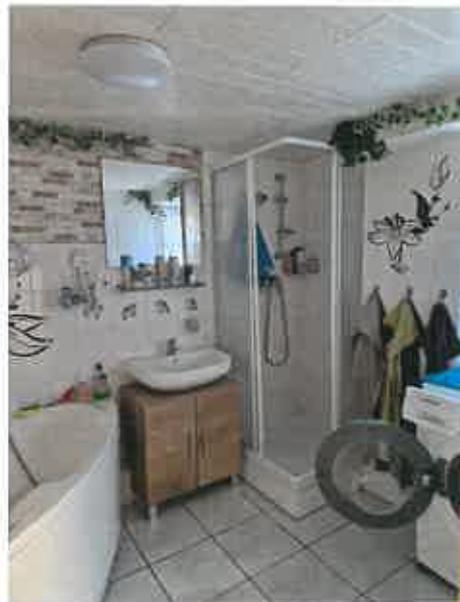
Sanitär: Kellerbad: Eckwanne, Dusche, WC, Waschtisch, Handtuchheizkörper, Waschmaschinenanschluss, Boden gefliest, Wände halbhoch gefliest, tlw. 2016-2018 erneuert

Bad

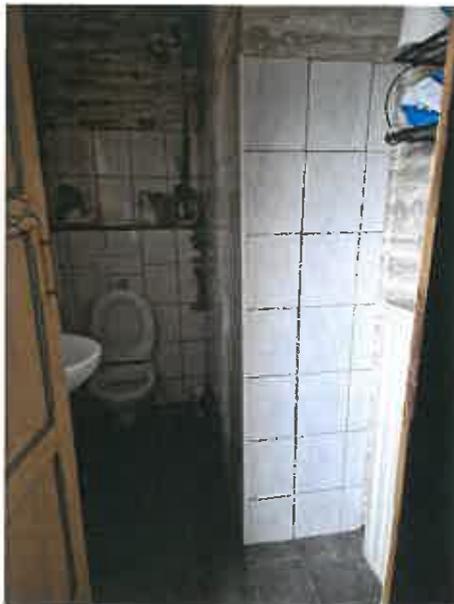
Sanitär: WC, halbe Treppe tiefer, Waschtisch, Boden gefliest, Wände türhoch gefliest

WC

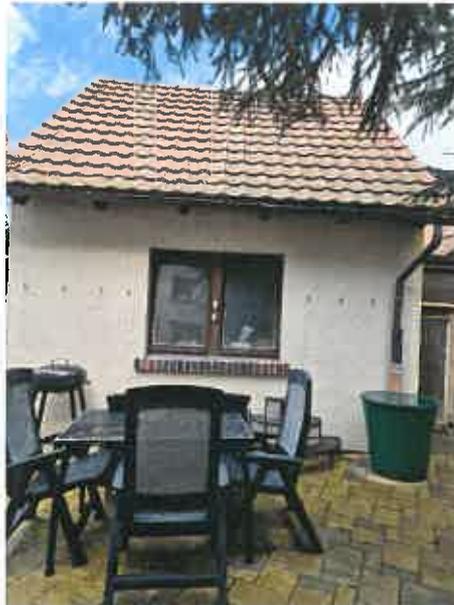
- Baujahr: nicht genau bekannt, vermutlich 30er/40er Jahre des 20. Jh.
- Sanierung: Dacheindeckung, E-Kabel erneuert, sonst überwiegend ohne
- Konstruktionsmerkmale: Mischmauerwerk, nicht unterkellert, rückwärtig
Schuppenanbauten Leichtbauweise
- Geschossigkeit: eingeschossig, Dachboden
- Fassade: verputzt, tlw. Putzschäden
- Treppen: ohne
- Dach: Holzkonstruktion, Satteldach, Ziegeleindeckung,
Unterspannbahn, nach Angaben eines Eigentümers erneuert ca.
2007/2008

- Gesamtzustand: befriedigend

Außenansicht

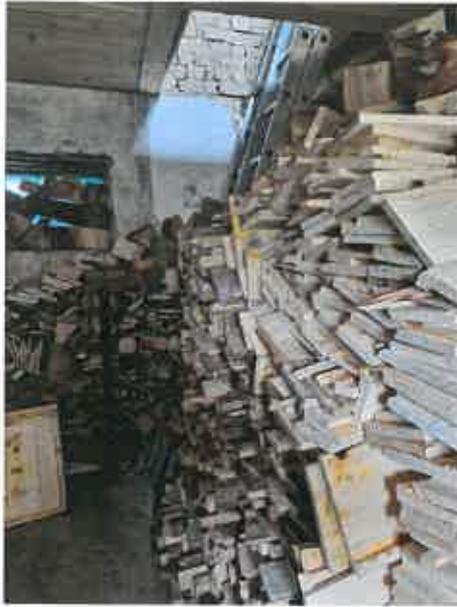
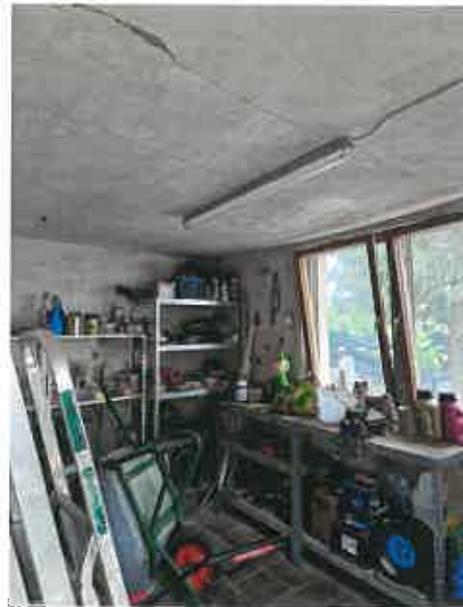
- Boden: Estrich, mäßig bis schadhaft, tlw. alte Steinplatten
- Wände: verputzt
- Decken: verkleidet, tlw. Holz, tlw. alte Asbestplatten, tlw. Zwischendecken, tlw.
erneuert, Deckenhöhe EG ca. 2,30 m, DG ca. 3,00 m
- Türen: Holz
- Fenster: Holz, tlw. Glasbausteine
- Verglasung: Verbundverglasung
- E-Installation: über Putz, erneuert (Erdkabel vom Wohnhaus aus)
- Sanitär: ohne
- Heizung: ohne

Lager Erdgeschoss

Die Putzschäden im Schuppen sind instand zu setzen.

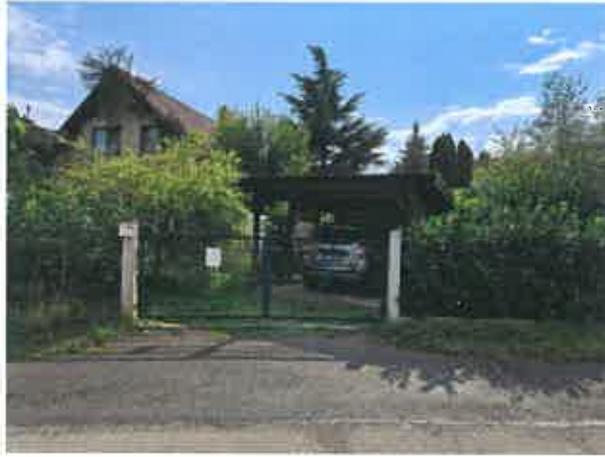
- Baujahr: ca. 2006/2007
- Konstruktionsmerkmale: Holzkonstruktion (auf alter Klärgrube), Blecheindeckung
Außenmaße ca. 3,50 m x 5,50 m
- Gesamtzustand: gut

Außenansicht, Zufahrt über Bergener Straße
