Exposé

Einfamilienwohnhaus

99326 Stadtilm OT Griesheim

Bücheloher Straße 5

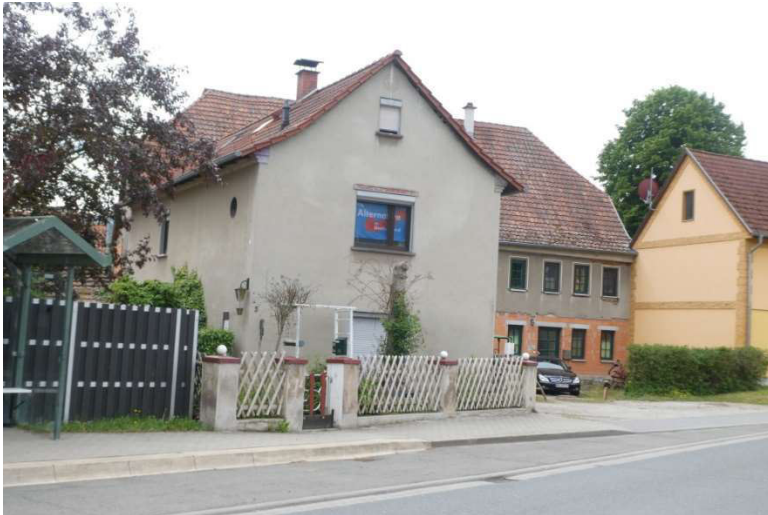
- Das Wohngebäude entspricht bzgl. des Rohbaus mit Wärmedämmung an Dach und Fassade sowie der äußeren Gestaltung nicht mehr aktuellen technischen und energetischen Vorgaben.
- Die Fassade ist bereichsweise durch Abplatzungen und Risse gekennzeichnet.
- Die sanitäre Ausstattung, die Heizungsanlage, Ver- und Entsorgungsleitungen sowie Boden- und Wandbeläge sind vmtl. erneut modernen Nutzerbedürfnissen anzupassen.

Ansicht von der Bücheloher
Straße aus (Norden)

Mithin wird unterstellt, dass die umfassende und grundlegende Instandsetzung und Modernisierung der Substanz erforderlich ist.

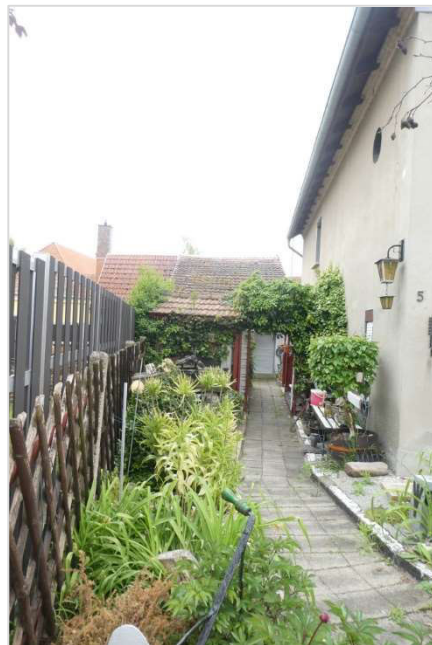
eingezäunter Zugang zum
Gebäudeeingang mit
Außenanlagen und
Nebengebäude
Grundstückteil von Flst. 194
Nutzungsberechtigung per
Pachtvertrag geregelt

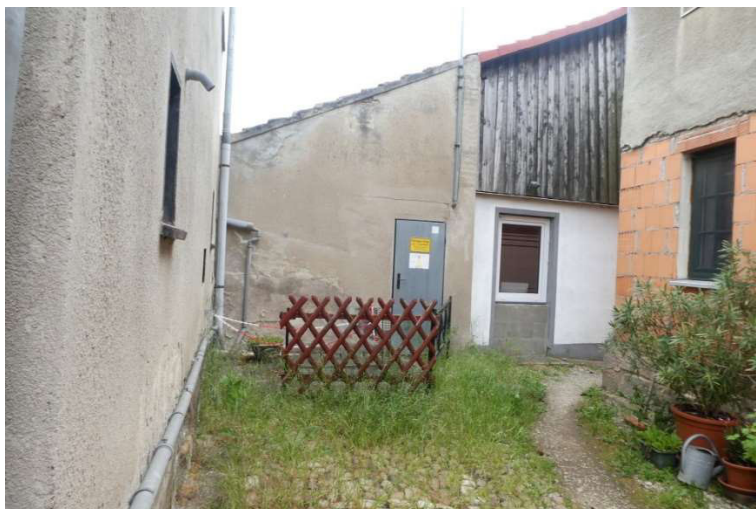
- Das auf dem Pachtgrundstück Flst. 194 befindliche Nebengebäude steht gem. Pachtvertrag im Eigentum des Schuldners und erscheint dem äußeren Anschein nach wirtschaftlich verbraucht. Entsprechende Instandsetzungen sind ebenfalls erforderlich.

Blick auf den südlichen
Grundstückstreifen (hinter dem
Gebäude) mit angrenzenden
Nebengebäude auf Flst. 194
Kläranlage hinter dem Zaun
