# Auszug aus dem Verkehrswertgutachten

über den Verkehrswert (Marktwert) gemäß § 194 des Baugesetzbuchs (BauGB) in der Fassung der Bekanntmachung vom 03.11.2017 (BGBl. I S. 3634 ff) für einen **Miteigentumsanteil von 74,45/1.000** an dem Grundstück mit der FlNr. 148/74 verbunden mit dem **Sondereigentum an der Wohnung Nr. 5 nebst Kellerraum**

in der Ernst-Toller-Str. 6, 99086 Erfurt

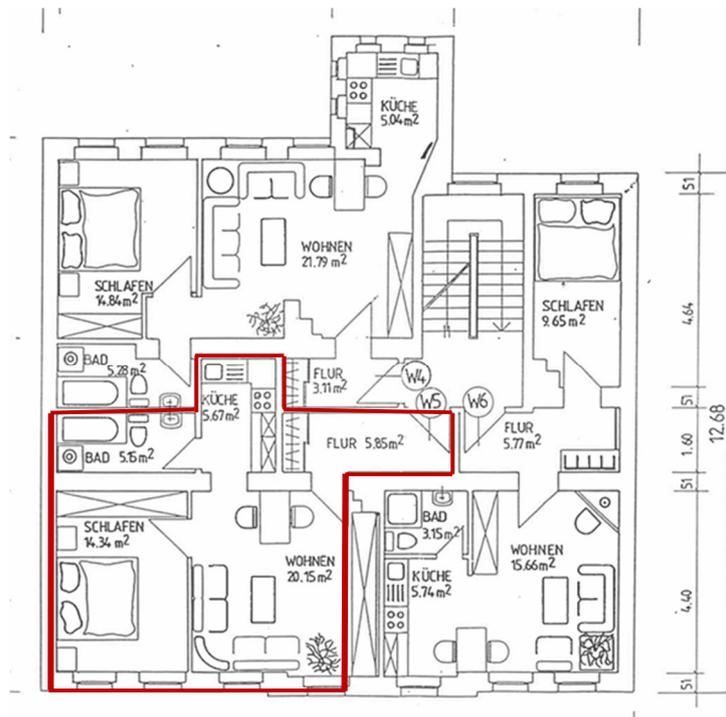
Abbildung 2 Grundriss Wohnung Nr. 5

Die im Folgenden beschriebene Eigentumswohnung Nr. 5 befindet sich im 2. Obergeschoss. In diesem Geschoss befinden sich nach vorliegendem Grundriss 3 Wohnungen. Die Eigentumswohnung besteht nach vorliegendem Grundriss aus einem Flur, einem offenem Wohn- und Kochbereich, einem Schlafzimmer, und einem Bad. Der Flur erschließt den offenen Wohn-, Koch-, und Essbereich, welcher wiederum Bad und Schlafzimmer erschließt. Insgesamt handelt es sich um eine funktionale Grundrissaufteilung.

Trotz der geschlossenen Bauweise lässt der Grundriss der Wohnung auf eine ausreichende natürliche Beleuchtung und Belüftung von Süden schließen. Laut Grundriss ist für die zu bewertende Wohnung keine Querlüftung möglich. Ob die dargestellte Grundrissaufteilung den vorliegenden Plänen tatsächlich entspricht, konnte beim Ortstermin nicht verifiziert werden.

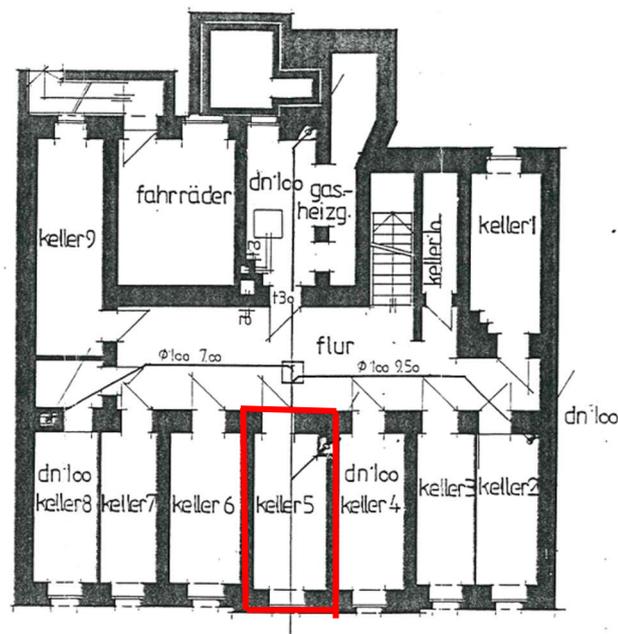
Abbildung 3 Grundriss Keller

Dem Wertermittlungsobjekt ist gemäß Aufteilungsplan der Kellerraum Nr. 5 zugeordnet.

Die baulichen Anlagen des Kellers konnten besichtigt werden. Die Kellerdecke ist massiv, während der Kellerboden überwiegend aus Zement gefertigt ist. Die Kellerwände zeigen teils die rohe Mauerwerkstruktur (Klinker). Die Leitungsrohre verlaufen über Putz. Die einzelnen Kellerabteile sind größtenteils durch Türen mit vertikalen Metalllatten voneinander abgetrennt.
