G U T A C H T E N

über den Verkehrswert gem. § 194 BauGB

Gutachten-Nr. 31/2024

Alte Hauptstraße 58, 98553 Schleusingen OT Hinternah

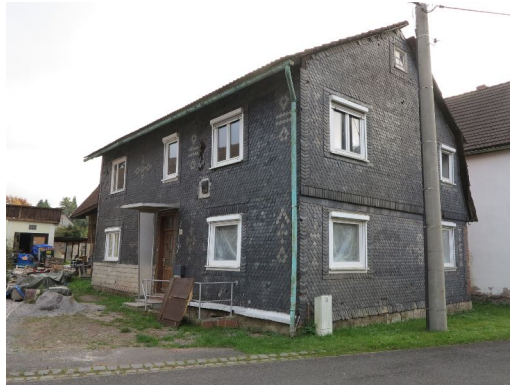
- a) Lage: Grundstück in Kernlage des Ortes Hinternah, Innenbereich, an Nebenstraße innerhalb eines Wohngebietes, angrenzende Wohnbebauung mit Altbestand an EFH und ZFH
- b) baul. Zustand: Einfamilienhaus:
Bj. ca. 1900
Fachwerkbauweise (baul. Zustand weitestgehend intakt), Schieferfassade, 2021-2022 begonnene Sanierungsarbeiten im EG, **Sanierung im EG zu 83,4 % abgeschlossen, OG nahezu vollständig unsaniert, Objekt in unfertigem Zustand mit weiterhin hohem Sanierungsbedarf, langfristig einzuplanender Sanierungsbedarf an Dach und Fassade**

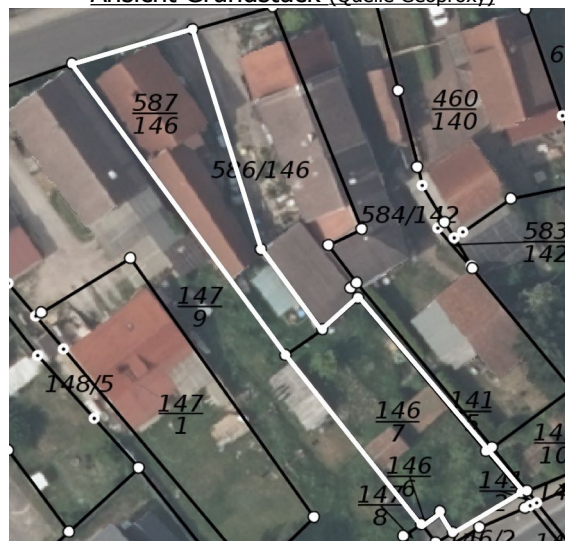
Ansicht Grundstück (Quelle Geoproxy)

Das Grundstück hat einen unregelmäßigen, länglich schmalen Zuschnitt, der die Nutzbarkeit einschränkt, da sich die ohnehin schon geringe Breite im Bereich der Grundstücksmitte auf ca. 5.5 m verschmälert.

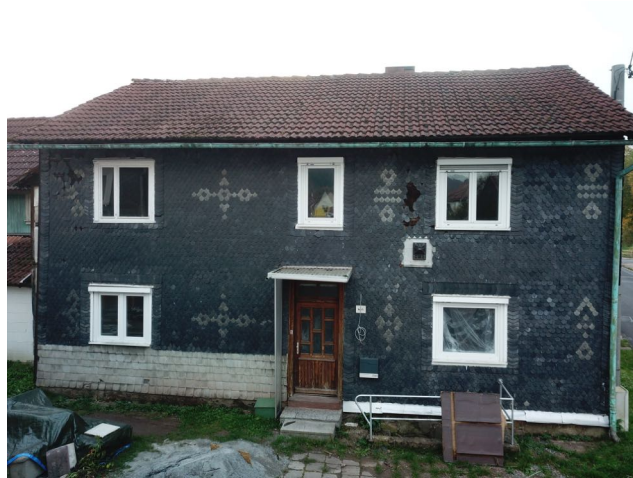
Ansicht

- Einfamilienhaus freistehend, Kriechkeller auf Teilfläche, 2 Vollgeschosse
Dachboden nicht ausgebaut
EG teilsaniert, OG unsaniert

Der äußere Zustand des Gebäudes lässt darauf schließen, dass die im Jahr 2021 begonnenen Modernisierungsarbeiten bislang nicht abgeschlossen wurden. Lediglich die Räume Küche, Bad, Schlafzimmer und ein weiteres Zimmer des Erdgeschosses sind nahezu fertiggestellt. Weiterer Fertigstellungsbedarf besteht im Wohnzimmer des EG sowie im Flurbereich.

Das Obergeschoss befindet sich im unsanierten Zustand. Es wurden lediglich Arbeiten in geringem Umfang an Elektro-, Heizungs- und Sanitärinstallation begonnen.

Am Gebäude bestehen eine Vielzahl von altersbedingten Verschleißerscheinungen (schadhafte Fassadenverkleidung, vermutlich schadhafte Dacheindeckung u. Dachentwässerung, Treppe), die im Rahmen der begonnen Generalsanierung ohnehin durch Erneuerung der Bauteile beseitigt werden.

- im Wohnzimmer Trockenbauarbeiten abschließen, Wandverkleidung u. Bodenbelag anbringen, Heizungs- u. Elektroinstallation fertigstellen
- im Flur Wandverkleidung u. Bodenbelag anbringen, Treppe aufarbeiten
- im Bad Fugenarbeiten und Anschlussarbeiten der Dusche durchführen

- vollständige Generalsanierung der Innenräume

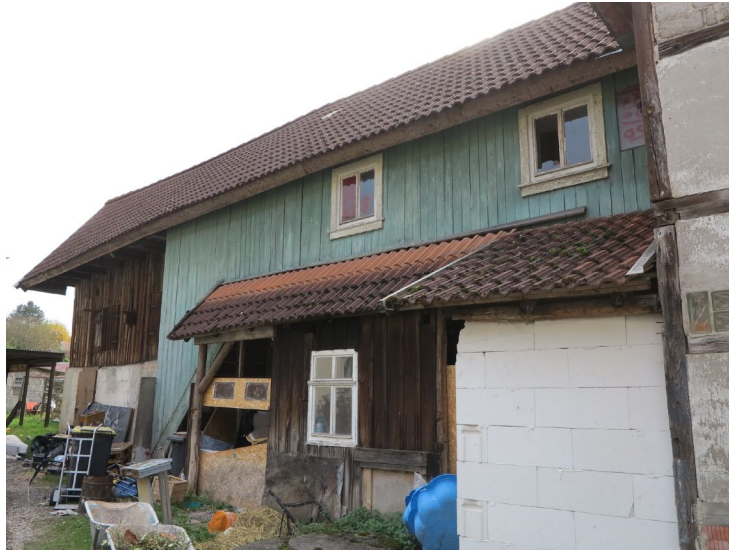
Ansicht

zweigeschossiges Lagergebäude, vormals landwirtschaftlich genutzt, Satteldach, nicht unterkellert

- altersbedingter Verschleiß
- Bauschäden bei oberflächlicher Betrachtung nicht vorhanden

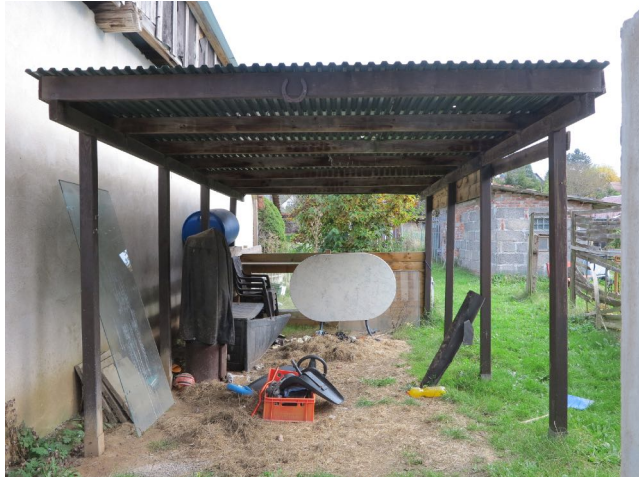
Ansicht:

- Holzständerkonstruktion (Bausatz)
- mit verzinkten Metallhülsen im Boden verankert
- 3,0 m x 5,3 m
- Dacheindeckung aus Trapezblechdachelementen
- Boden unbefestigt

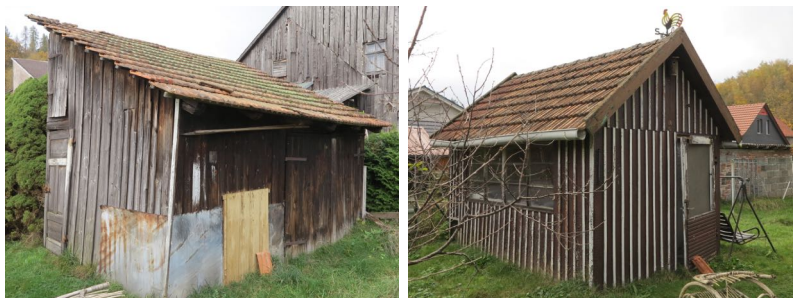
Ansicht:

- wirtschaftlich verbrauchte, abbruchreife Bausubstanz in schlechtem Zustand

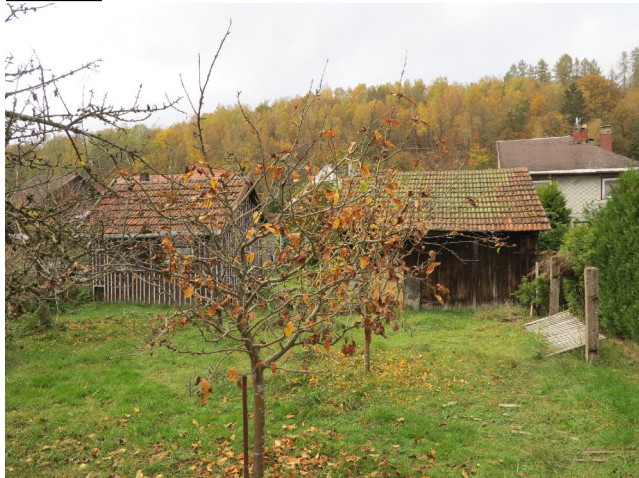
Ansicht:

- ungestaltete Grünflächen, tlw. Obstbäume als Bepflanzung
- Ablagerungen von Unrat, etc.
