## G U T A C H T E N

über den Verkehrswert gem. § 194 BauGB

Gutachten-Nr. 40/2024

| Objekt | <u>Wohneigentum</u> , bestehend aus:<br>1. Miteigentumsanteil 33,56/1.000 am Grundstück<br>2. Sondereigentum an der Eigentumswohnung (1 ½ -Zimmer) Nr. 8<br>3. Sondernutzungsrecht an Terrassen- und Gartenfläche |

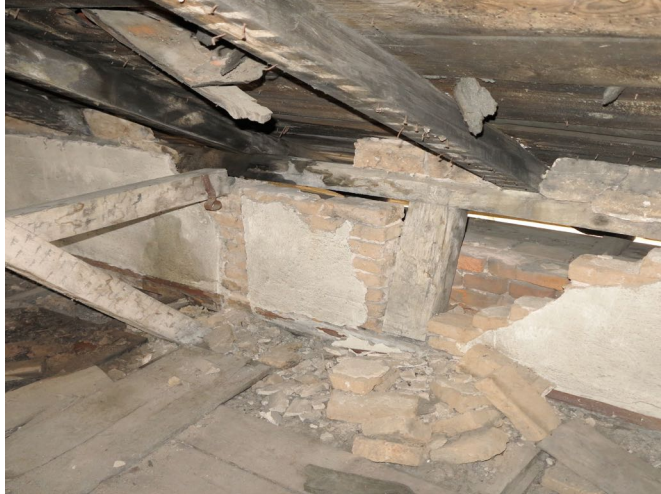
**3. verschobene Sparren und Fetten** - Im Dachbereich sind Sparren und Fetten massiv verschoben, wodurch die gleichmäßige Lastverteilung nicht weiter gewährleistet ist. Es ist dringend abzuklären, ob die Außenwand (Straßenseite) dem Druck standhalten kann. Andernfalls sind Sicherungsmaßnahmen durchzuführen.

verschobene Sparren und Fetten

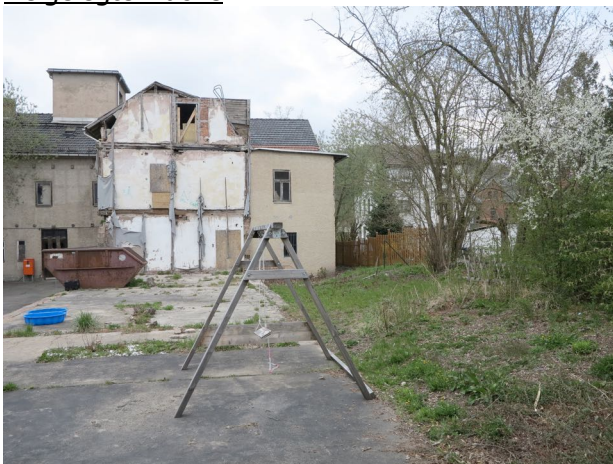
freigelegte Fläche

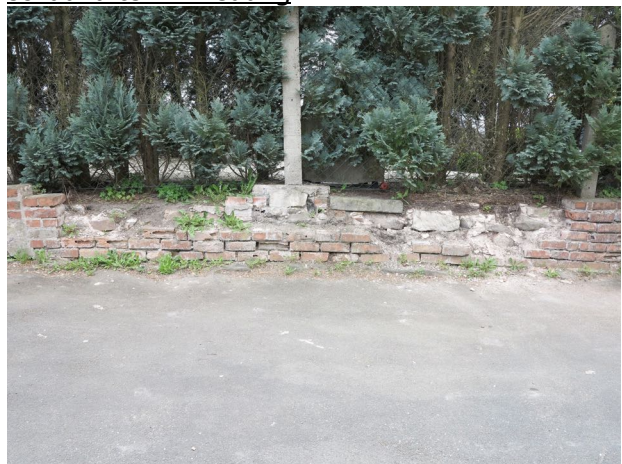
Die vorhandenen Außenanlagen bestehend aus ungestalteten Grünflächen, der geteerten Hofffläche sowie einer freigelegten Fläche, auf der sich Fundamentreste der ehemaligen Bebauung befinden. Weiterhin ist die Einfriedung des Grundstückes schadhaft Schäden und sollte dringend saniert werden.

schadhafte Einfriedung
