## G U T A C H T E N

über den Verkehrswert gem. § 194 BauGB

Gutachten-Nr. 41/2024

### Bernhardstraße 23, 96515 Sonneberg

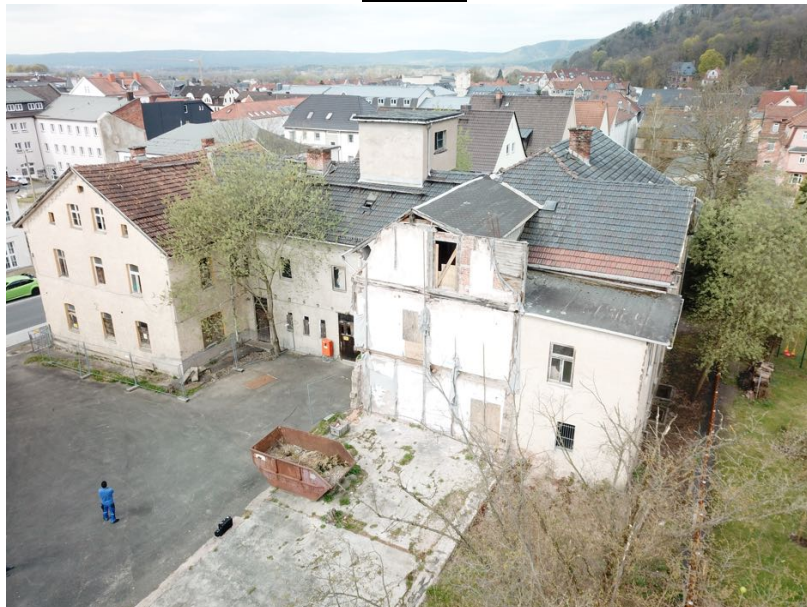
##### Ansicht

| <b>Konstruktionsart:</b> | überwiegend Massivbauweise, Ziegelstein (schlechter konstruktiver Zustand, da teilweise erhebliche Vertikalrisse vorhanden) |
| <b>Sockel:</b> | Sandstein/Bruchstein (tlw. schlechter Zustand) |
| EG/OG/DG: | Holzbalkendecke (teilweise mit erheblichen Schäden durch Feuchtigkeit, Einsturzgefahr) |

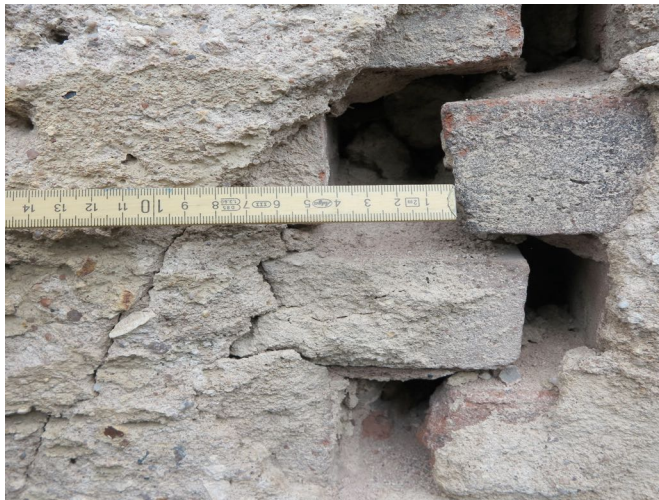
**1. Vertikalriss** - Auffällig ist ein Vertikalriss im Bereich der Hausecke, dessen Gefahr für die Standsicherheit des Gebäudes vor Wiederaufnahme der Sanierungsarbeiten dringender Abklärung bedarf.

Vertikalriss – in vertikaler Richtung, Breite tlw. ca. 4,5 cm, Länge ca. 6 m

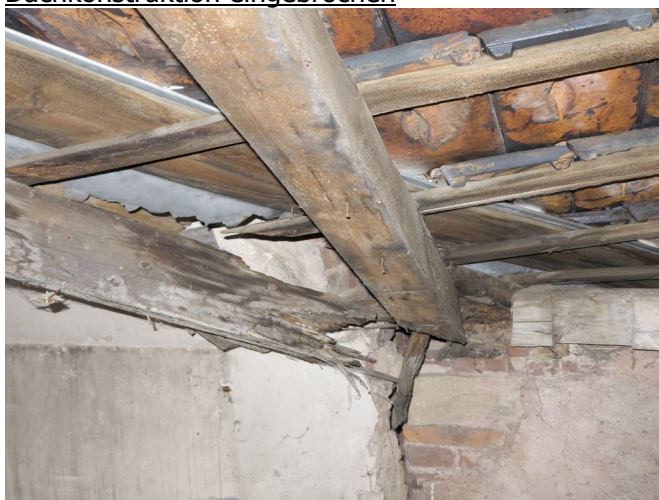
**2. Dachkonstruktion eingebrochen** - Weiterhin wurden im Dachbereich bei der Innenbesichtigung eingebrochene Teile der Dachkonstruktion festgestellt, die zu zahlreichen Folgeschäden in den darunter liegenden Geschoss-ebenen geführt haben.

Dachkonstruktion eingebrochen

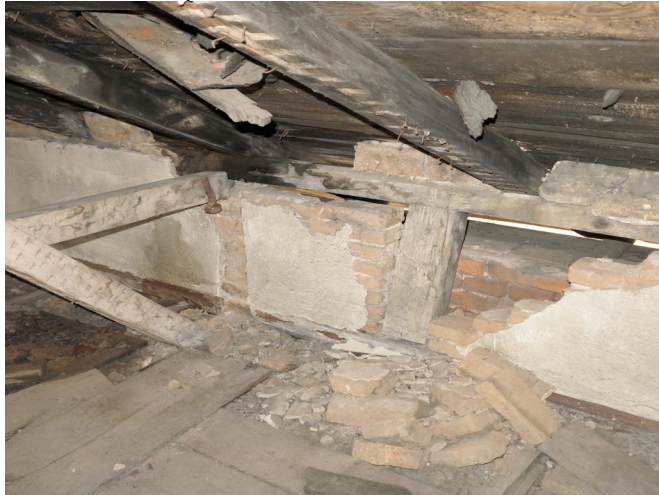
**3. verschobene Sparren und Fetten** - Im Dachbereich sind Sparren und Fetten massiv verschoben, wodurch die gleichmäßige Lastverteilung nicht weiter gewährleistet ist. Es ist dringend abzuklären, ob die Außenwand (Straßenseite) dem Druck standhalten kann. Andernfalls sind Sicherungsmaßnahmen durchzuführen.

verschobene Sparren und Fetten

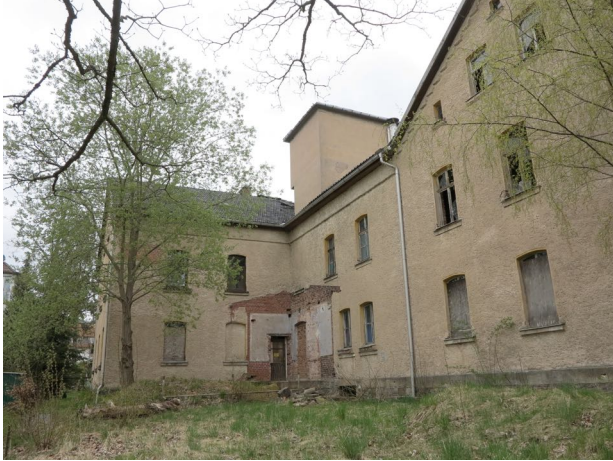
ungestaltete Grünfläche

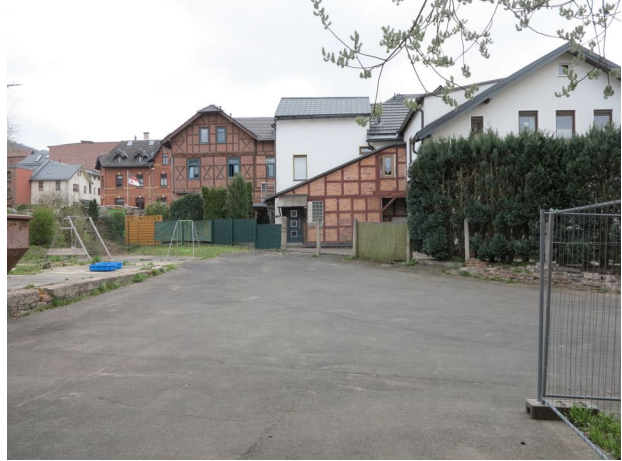
geteerte Hofffläche

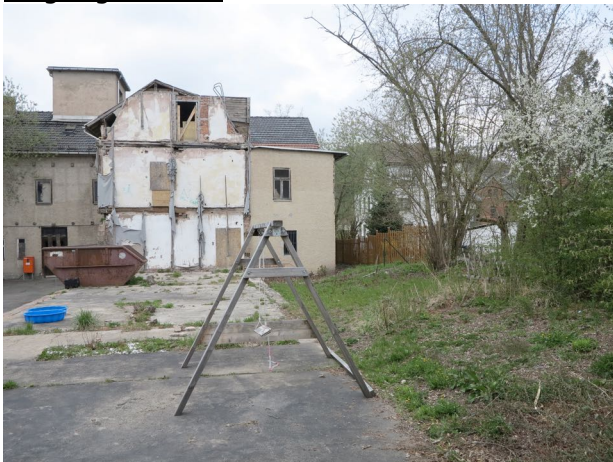
freigelegte Fläche

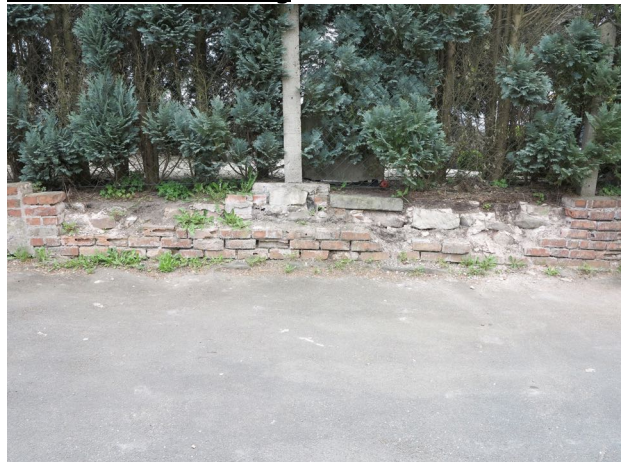
Die vorhandenen Außenanlagen bestehend aus ungestalteten Grünflächen, der geteerten Hofffläche sowie einer freigelegten Fläche, auf der sich Fundamentreste der ehemaligen Bebauung befinden. Weiterhin ist die Einfriedung des Grundstückes schadhaft Schäden und sollte dringend saniert werden.

schadhafte Einfriedung
