G U T A C H T E N

über den Verkehrswert gem. § 194 BauGB

Gutachten-Nr. 36/2024

Bernhardstraße 23, 96515 Sonneberg

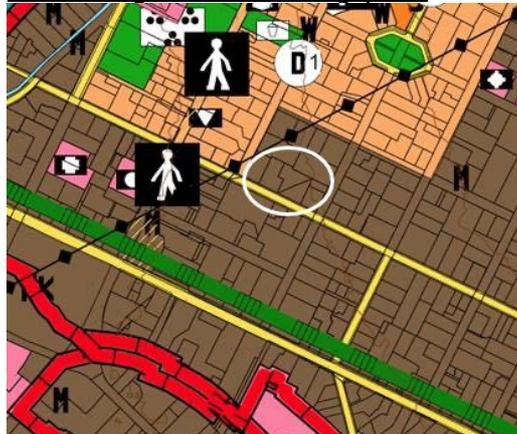
Darstellung Flächennutzungsplan:

Für die Stadt Sonneberg existiert ein rechtskräftiger Flächennutzungsplan, in dem das Grundstück als Teil einer **gemischten Baufläche M** dargestellt ist.

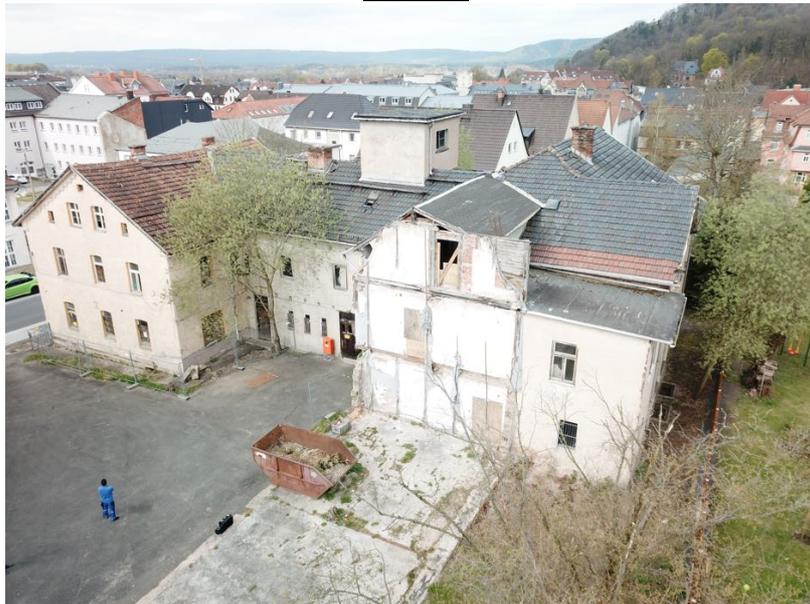
Ansicht

- Gebäude inkl. Gebäudetechnik (außer Sondereigentum)
 - Grund und Boden
 - ehem. Fabrikgebäude für Spielwaren (seit 1999 leerstehend) zweigeschossig, Massivbauweise, unterkellert, Dachgeschoss
 - 19 Wohneinheiten geplant (nicht verwirklicht)
 - derzeit im entkernten Zustand, ungenutzt und als Industriebrache leerstehend
- ca. 1920
- bislang unsaniert

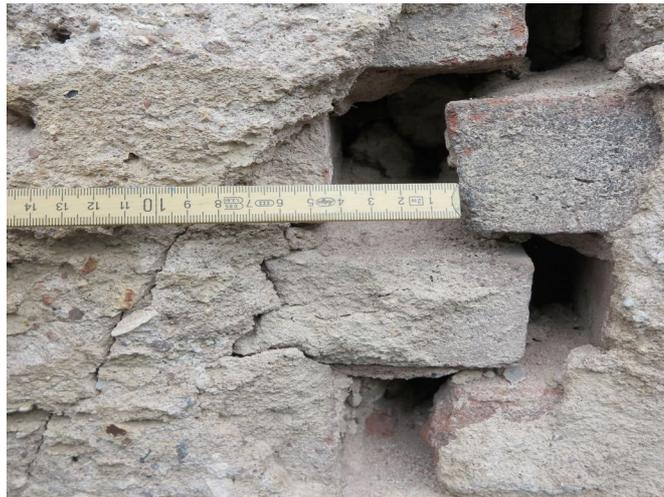
1. Vertikalriss - Auffällig ist ein Vertikalriss im Bereich der Hausecke, dessen Gefahr für die Standsicherheit des Gebäudes vor Wiederaufnahme der Sanierungsarbeiten dringender Abklärung bedarf.

Vertikalriss – in vertikaler Richtung, Breite tlw. ca. 4,5 cm, Länge ca. 6 m

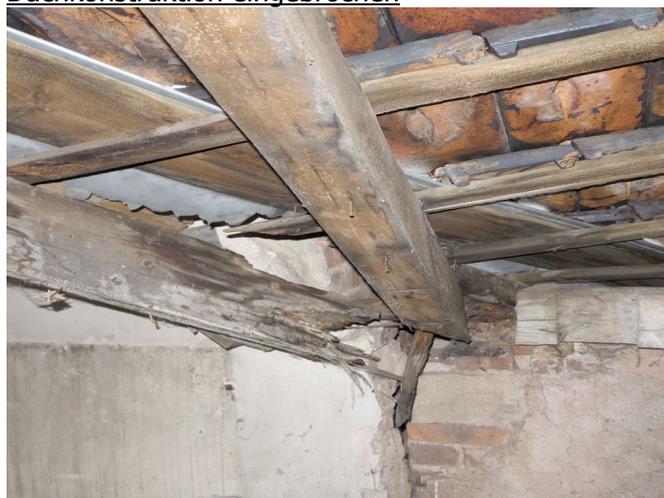
2. Dachkonstruktion eingebrochen - Weiterhin wurden im Dachbereich bei der Innenbesichtigung eingebrochene Teile der Dachkonstruktion festgestellt, die zu zahlreichen Folgeschäden in den darunter liegenden Geschoss-ebenen geführt haben.

Dachkonstruktion eingebrochen

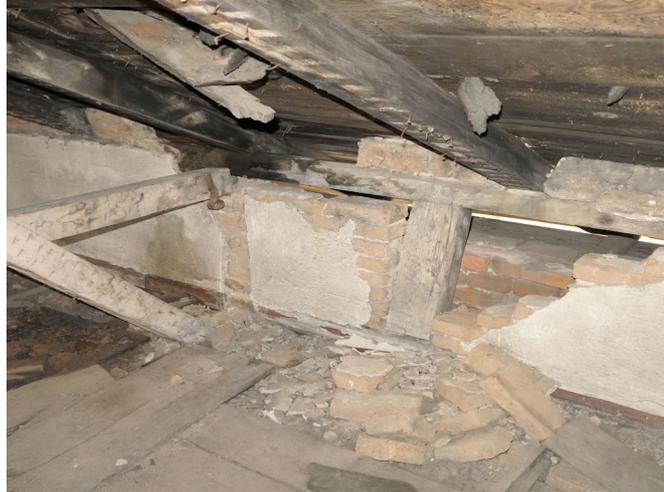
3. verschobene Sparren und Fetten - Im Dachbereich sind Sparren und Fetten massiv verschoben, wodurch die gleichmäßige Lastverteilung nicht weiter gewährleistet ist. Es ist dringend abzuklären, ob die Außenwand (Straßenseite) dem Druck standhalten kann. Andernfalls sind Sicherungsmaßnahmen durchzuführen.

verschobene Sparren und Fetten

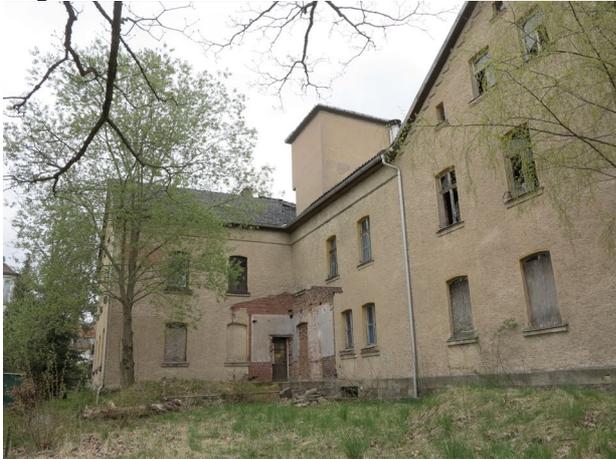
ungestaltete Grünfläche

Die vorhandenen Außenanlagen bestehend aus ungestalteten Grünflächen, der geteerten Hoffläche sowie einer freigelegten Fläche, auf der sich Fundamentreste der ehemaligen Bebauung befinden. Weiterhin ist die Einfriedung des Grundstückes schadhaft Schäden und sollte dringend saniert werden.

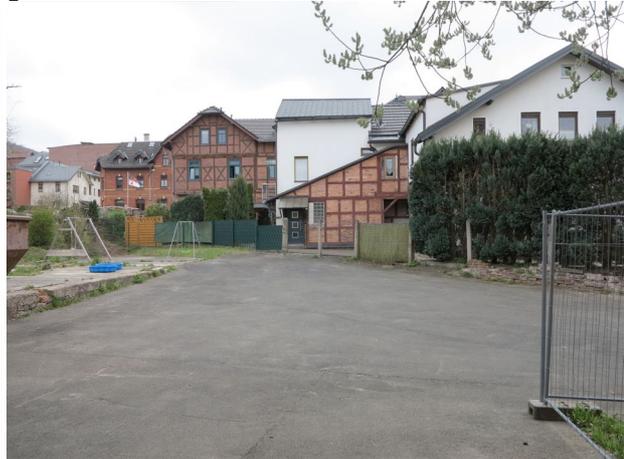
geteerte Hoffläche

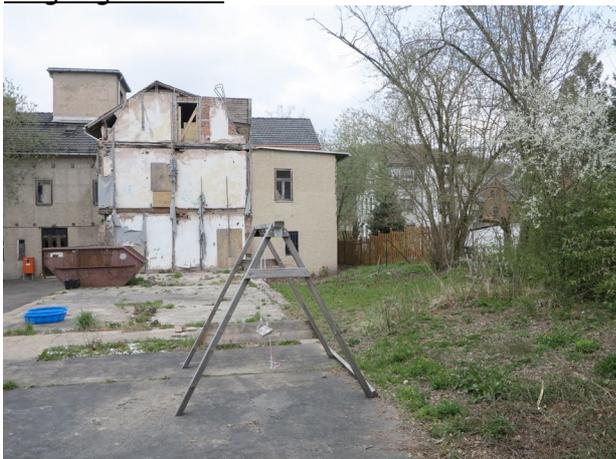
freigelegte Fläche

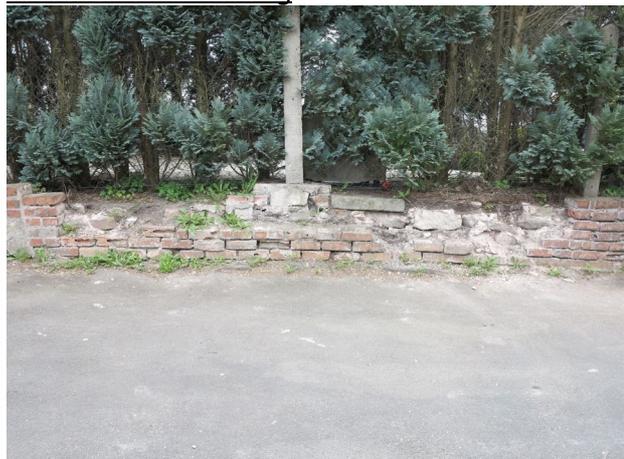
schadhafte Einfriedung
