## **G U T A C H T E N**

über den Verkehrswert gem. § 194 BauGB

Gutachten-Nr. 43/2024

| Adresse | Bernhardstraße 23, 96515 Sonneberg |

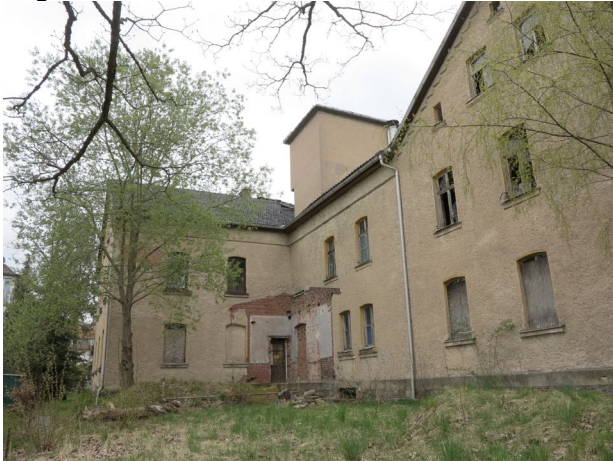
ungestaltete Grünfläche

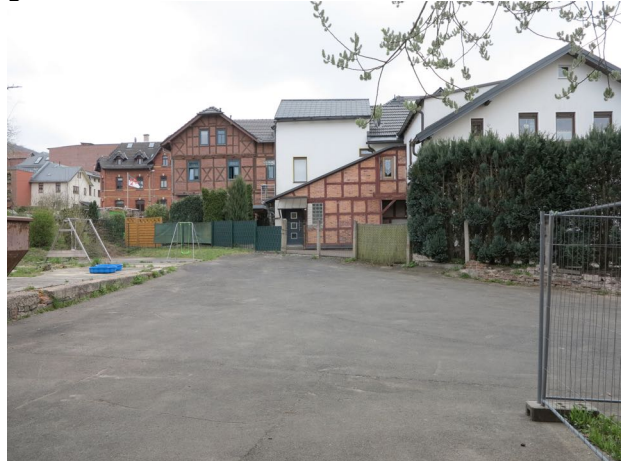
geteerte Hofffläche

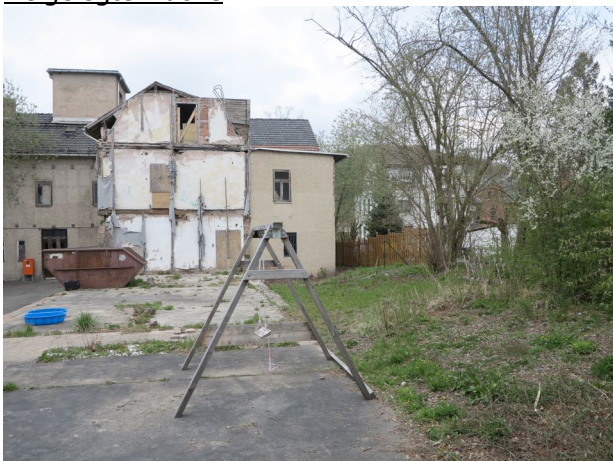
freigelegte Fläche

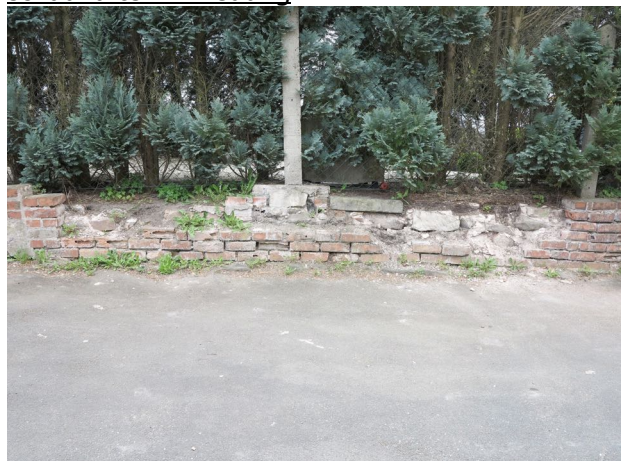
Die vorhandenen Außenanlagen bestehend aus ungestalteten Grünflächen, der geteerten Hofffläche sowie einer freigelegten Fläche, auf der sich Fundamentreste der ehemaligen Bebauung befinden. Weiterhin ist die Einfriedung des Grundstückes schadhaft Schäden und sollte dringend saniert werden.

schadhafte Einfriedung
