Gutachten zur Ermittlung des Verkehrswertes

Straße: Stegstraße

Ort: 98663 Heldburg, OT Hellingen

Bezeichnung: Flurstück mit einem Wohnhaus (zweigeschossig, zusätzlich mit einem ausgebauten Dachgeschoss und ohne Unterkellerung), einem Garagenzwischenbau sowie einer Scheune mit Anbauten

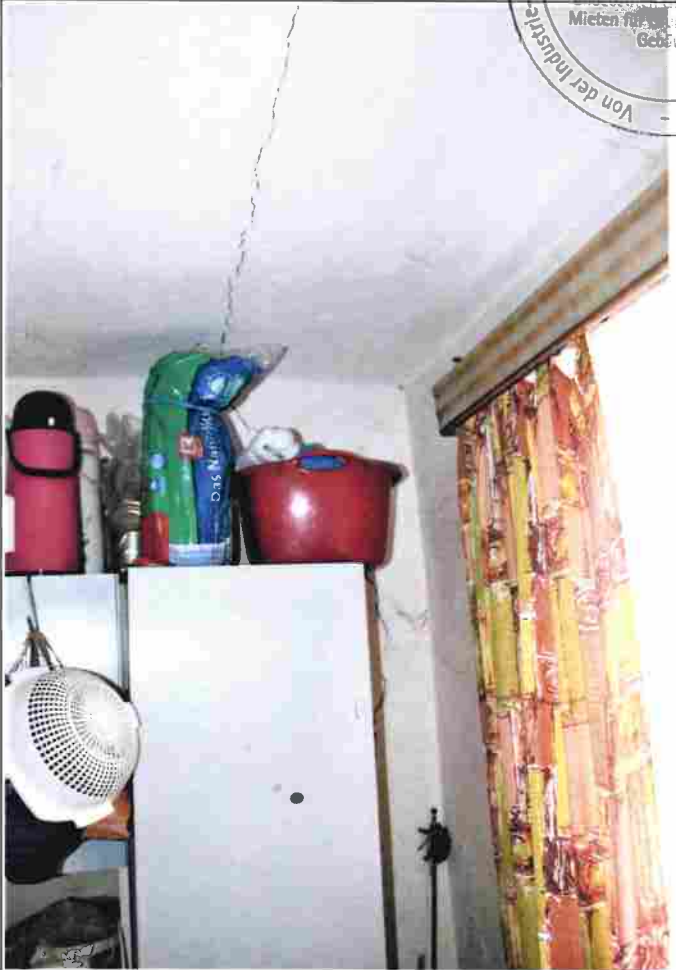
Wohnhaus Erdgeschoss Risse Heizungsraum

- gemäß den gegenwärtigen Anforderungen kein ausreichender Wärmeschutz
- Wand-u. Deckenrisse im Bereich Erdgeschoss zwischen Abstell-u. Heizungsraum
- Gebrauchsabnutzungen
- örtlich kein fertiggestellter Ausbau im Dachgeschoss (u. a. nicht beheizbar)

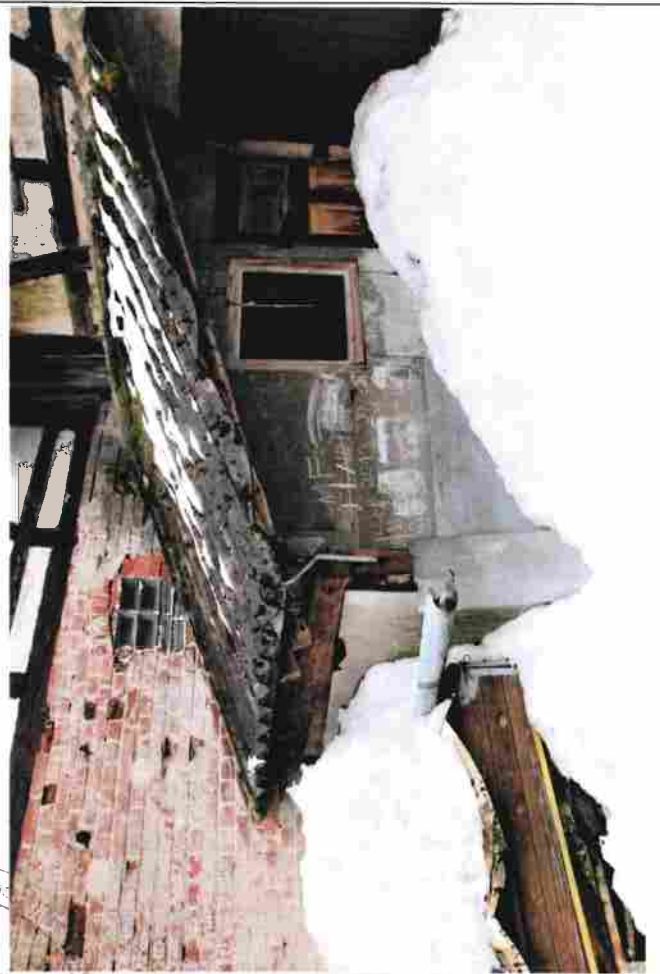
Scheunenbau (Hundezwinger)

Auffallend ist der örtliche Asbesteinsatz (Hundezwingeranbau).

. Abschlag aufgrund der Mikrolage nach Punkt 2:	Faktor 0,80
. Abschlag infolge der Baumängel und Bauschäden nach Punkt 7:	Faktor 0,90
. Abschlag infolge der Kubatur und Grundrissaufteilung nach Punkt 7:	Faktor 0,80
. überschlägliche Beräumungs- u. Entsorgungskosten, Asbestentsorgung:	ca.8.000,00 Euro
