## **G U T A C H T E N**

über den Verkehrswert gem. § 194 BauGB

Bernhardstraße 23, 96515 Sonneberg

Wohneigentum, bestehend aus:

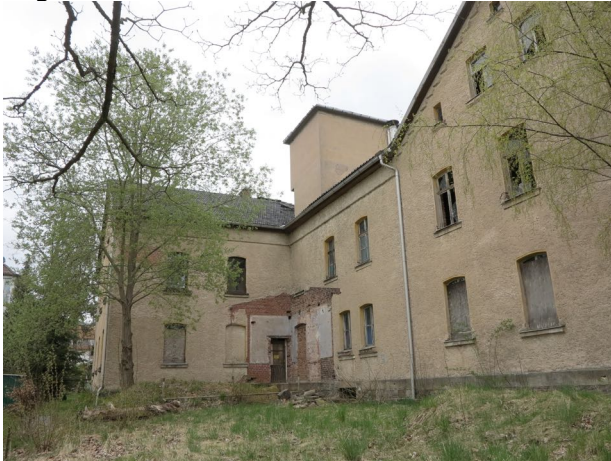
ungestaltete Grünfläche

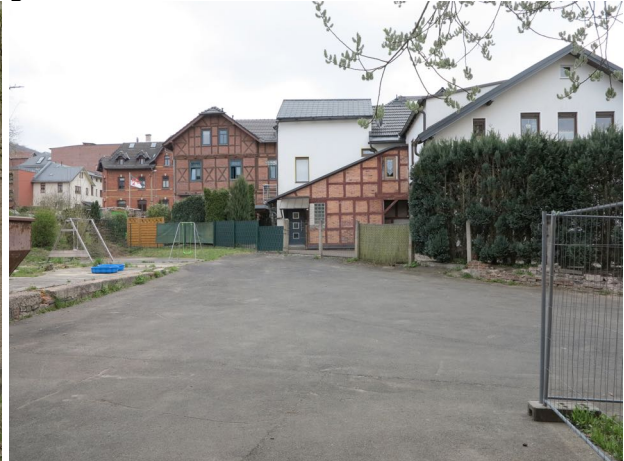
geteerte Hofffläche

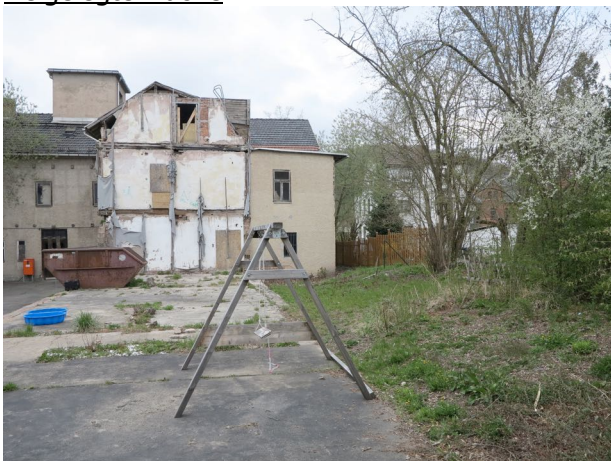
freigelegte Fläche

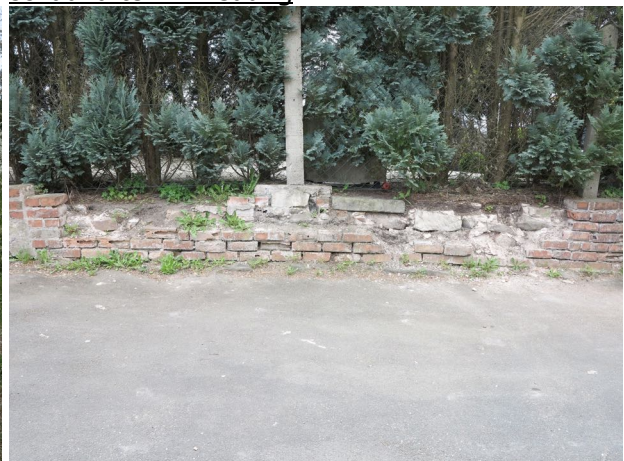
Die vorhandenen Außenanlagen bestehend aus ungestalteten Grünflächen, der geteerten Hofffläche sowie einer freigelegten Fläche, auf der sich Fundamentreste der ehemaligen Bebauung befinden. Weiterhin ist die Einfriedung des Grundstückes schadhaft Schäden und sollte dringend saniert werden.

schadhafte Einfriedung
