Gutachten

über den Wert nach § 74 a Abs. 5 ZVG

**Ehemalige ländliche Hofstelle mit Eigentümer- und Ferienwohnungen,
Büro, Nebengebäude und Scheune**

Lage: 07925 Saalburg-Ebersdorf, OT Zoppoten,
Zoppoten 55 und 59

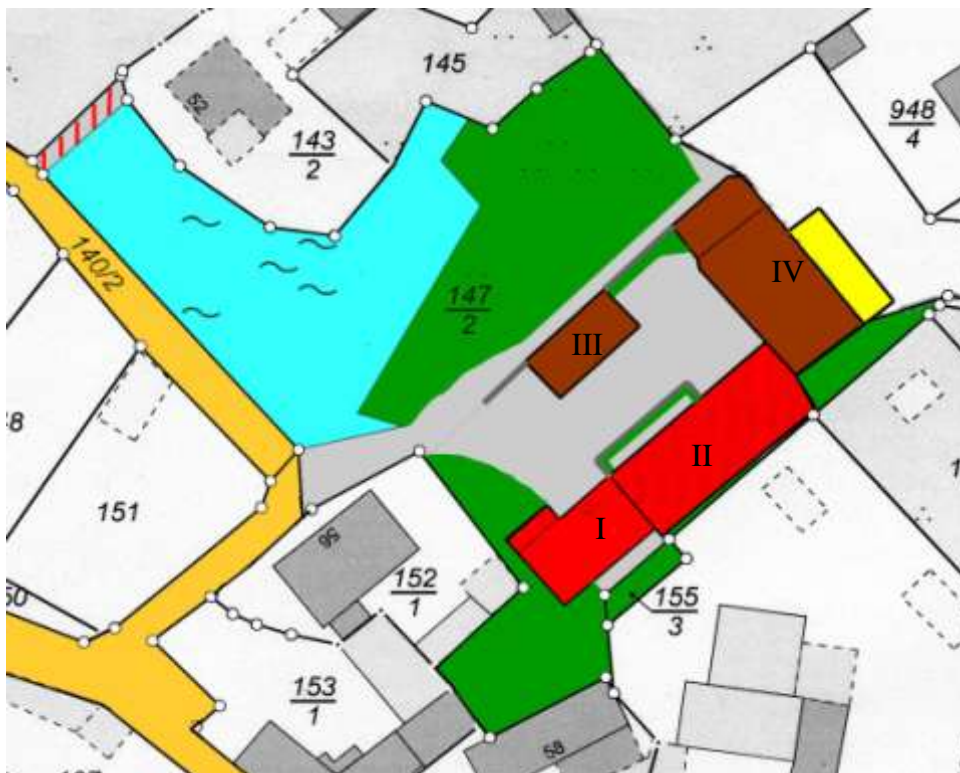
Das unregelmäßig geformte Grundstück ist zu ca. 20 % überbaut.

Das Grundstück grenzt an die öffentlich gewidmete Ortsstraße (ocker hinterlegt) an.

Die Bebauung der ehemaligen Hofstelle besteht aus dem Wohngebäude-I, dem zu Wohnzwecken umgebauten ehemaligen Kuhstall-II (rot hinterlegt), einem Nebengebäude-III und einer Scheune mit Anbau-IV (jeweils braun hinterlegt). Das Nebengebäude-III ist in eine Natursteinmauer (dunkelgrau hinterlegt) integriert, die den Innenhof nach Nordwesten, zum restlichen Grundstück mit Wiese und Teich abgrenzt.

Die Scheune als Grenzbebauung besitzt einen Anbau, der als Überbau auf das nordöstlich angrenzende Grundstück (Flurstück 948/13) ragt (gelb hinterlegt).

Die nicht überbaute Grundstücksfläche wurde im Innenhof tlw. mit Splitt befestigt (grau hinterlegt) und tlw. als Wiese oder Rasenfläche belassen (grün hinterlegt). Die Wegführung ist durch Einzeiler aus Natursteinpflaster vorgegeben.

Südlich des Wohngebäudes-I ist eine Terrasse aus Natursteinpflaster in Arbeit (grau hinterlegt).

An der nordwestlichen Grundstücksgrenze befindet sich eine Zufahrt (rot schraffiert) zum Nachbargrundstück. Die Zufahrt ist durch eine Baulast nach § 82 ThürBO gesichert.

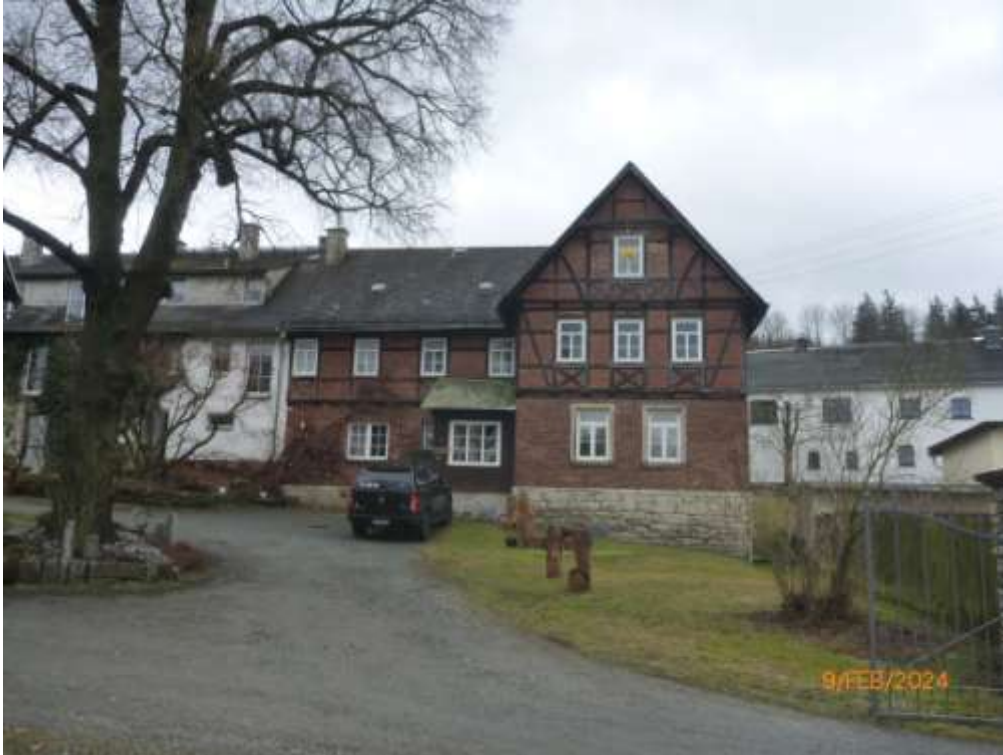
Bild 1: Nordwestansicht des Beschlagnahmeobjektes mit Wohngebäude-I und zum Wohngebäude-II umgebauten ehemaligen seitlichen Stallanbau

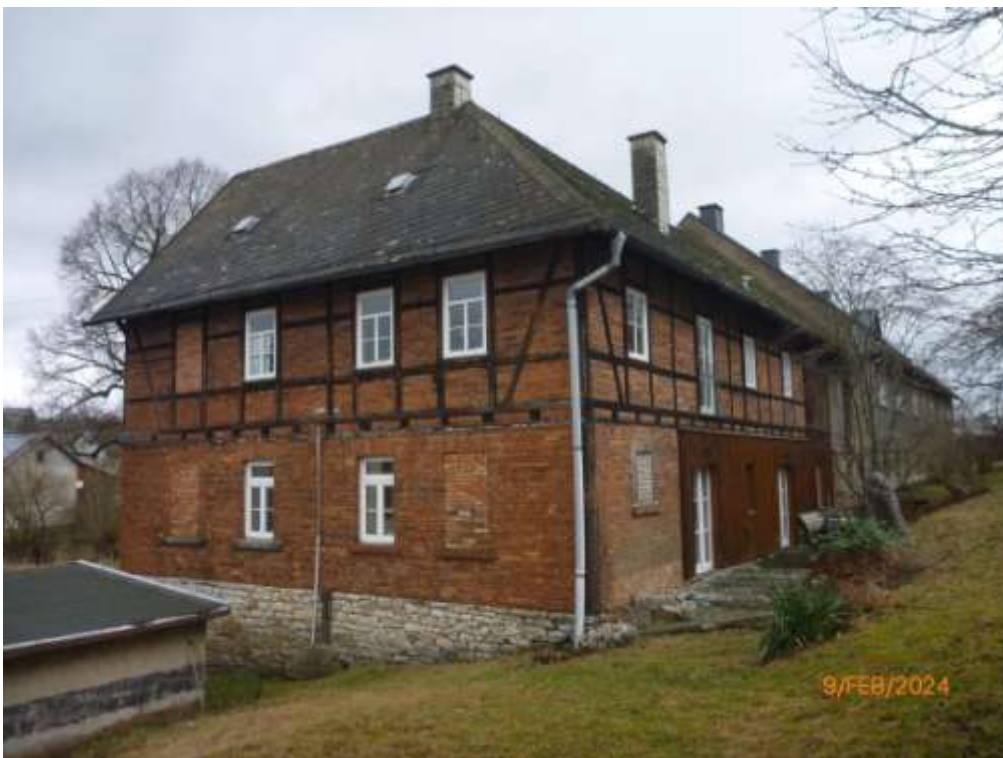
Bild 2: Süd- bzw. Hinteransicht des Wohngebäudes-I mit dahinter angebautem Wohngebäude-II; vor den Ferienwohnungen im Erdgeschoss ist mit der Errichtung einer Terrasse begonnen worden

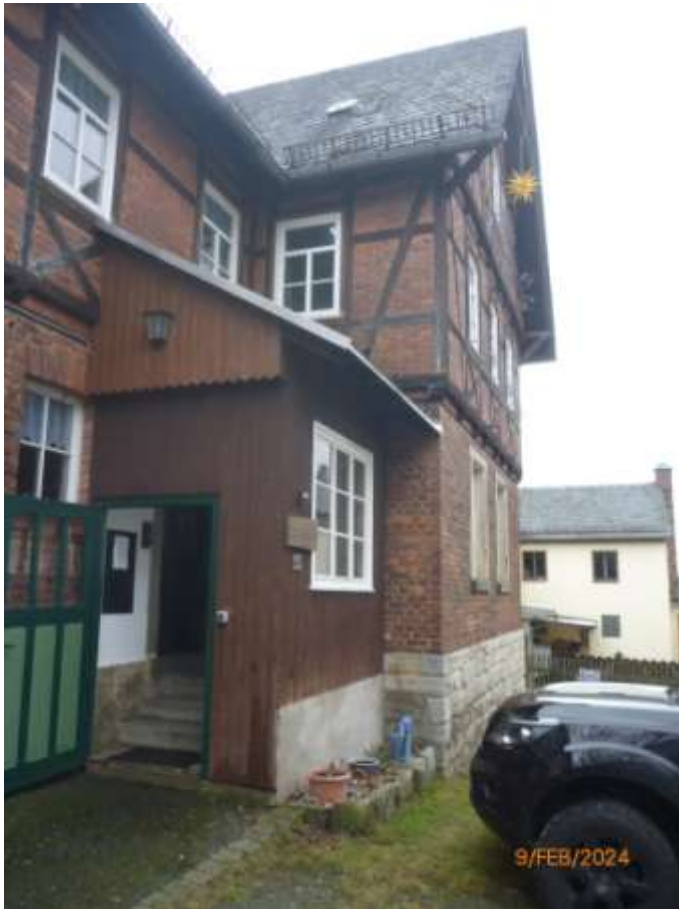
Bild 3: Wohngebäude-I;
Hauseingang mit nach-
träglich vorgebautem
Windfang

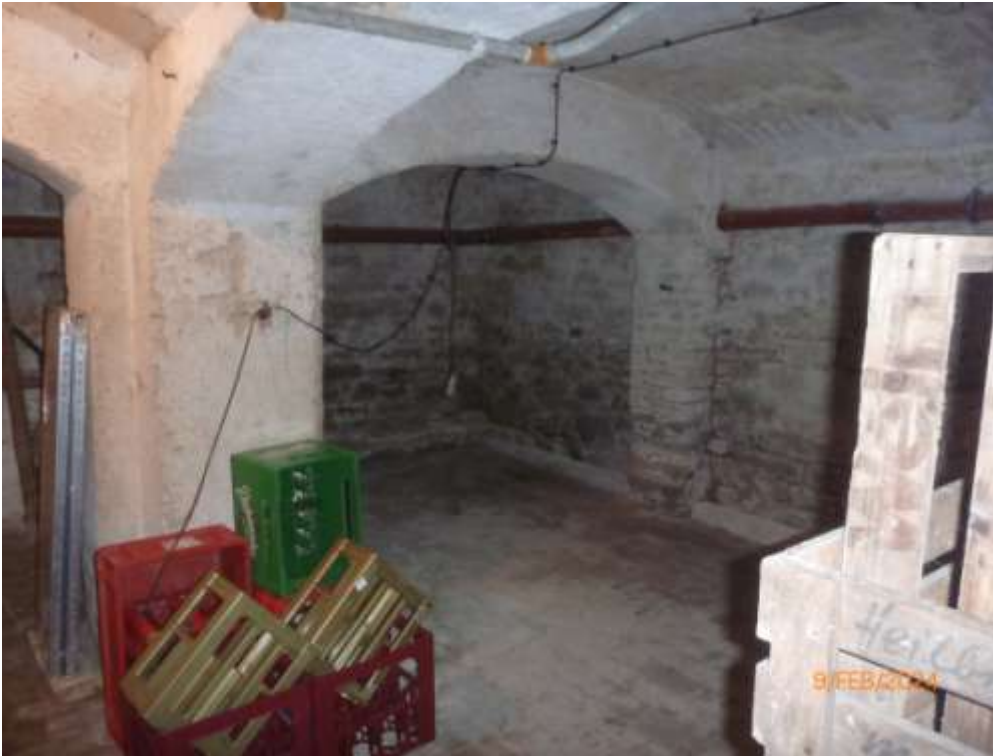
Bild 5: Wohngebäude-I; Räume im Kellergeschoss mit Gewölbedecken

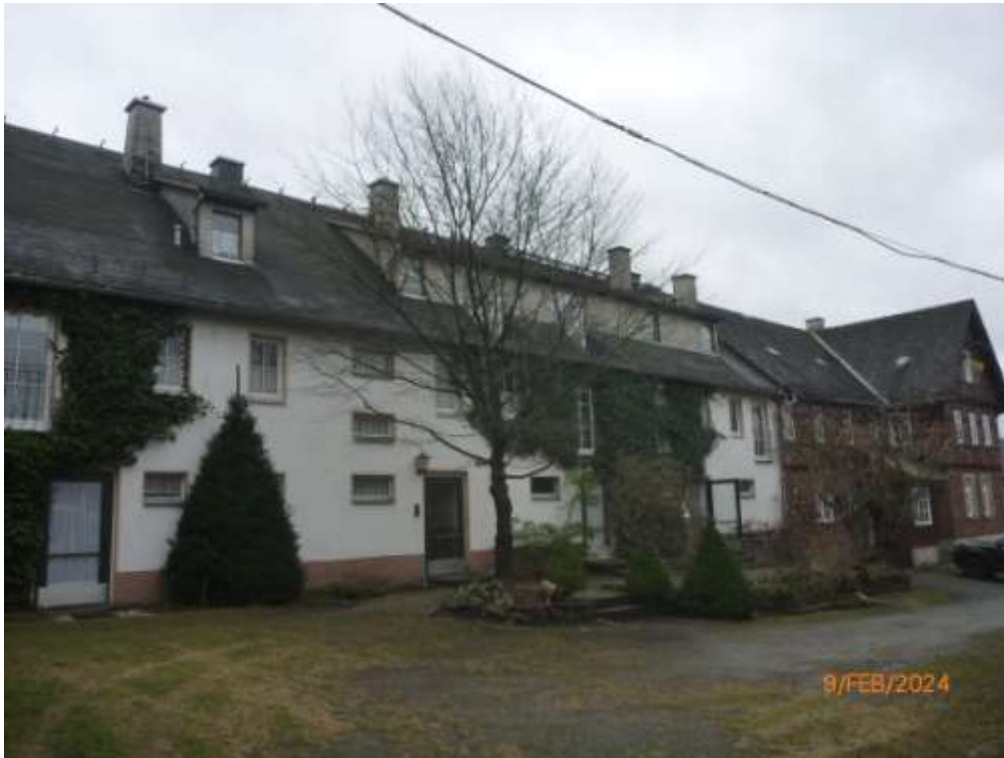
Bild 13: an das Wohngebäude-I angebautes Wohngebäude-II mit 3 Ferienwohnungen im Obergeschoss und Eigentümerwohnung im Dachgeschoss, mit mehreren Zugängen vom Innenhof

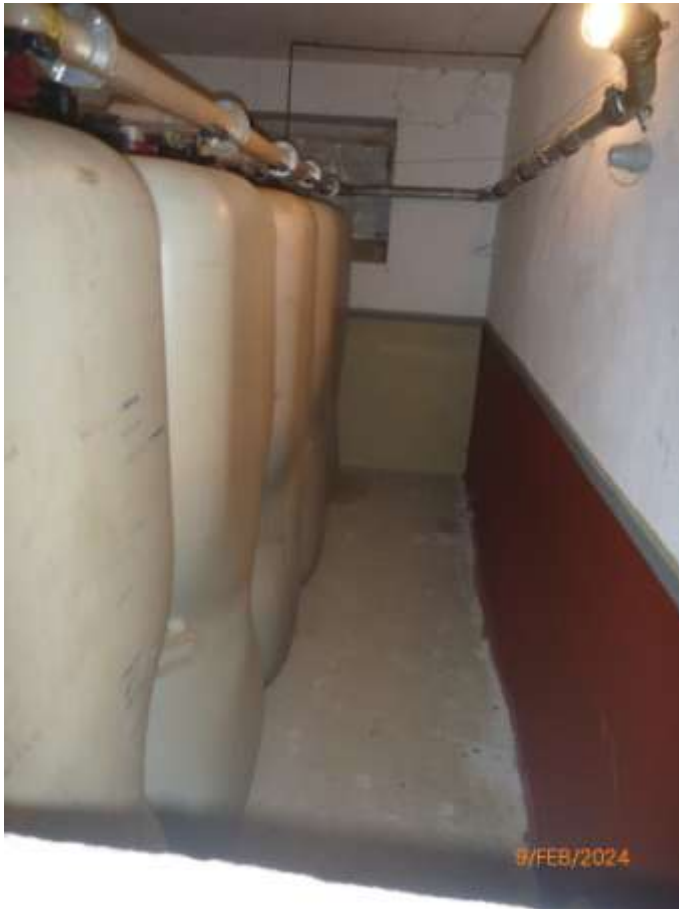
Bild 15: Wohngebäude-II;
Heizöllagerraum mit
Auffangwanne im
Erdgeschoss

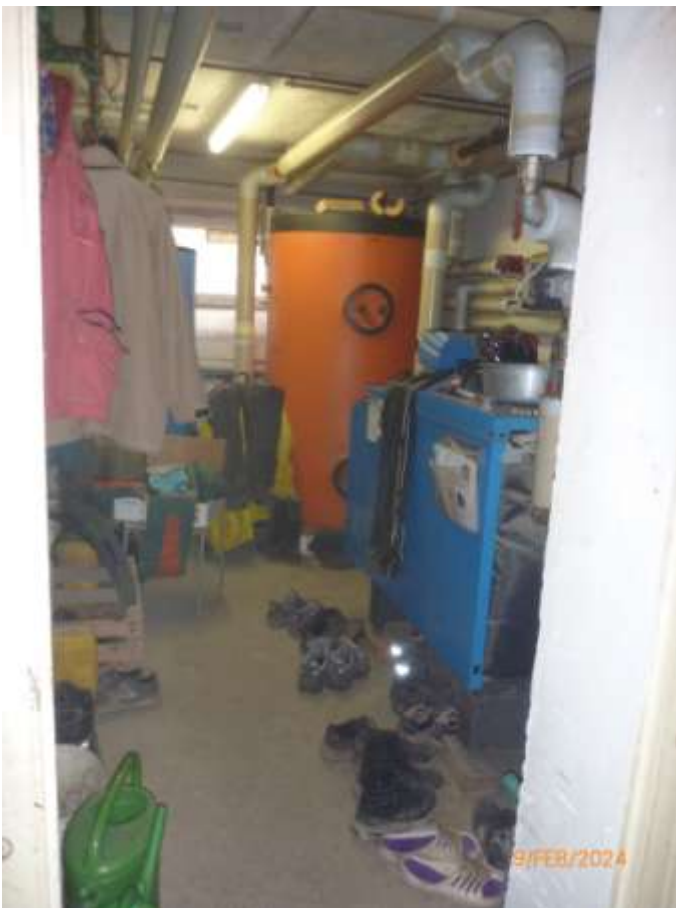
Bild 16: Wohngebäude-II;
Heizungsraum mit Ölheiz-
kessel und zentraler
Warmwasserbereitung
im Erdgeschoss

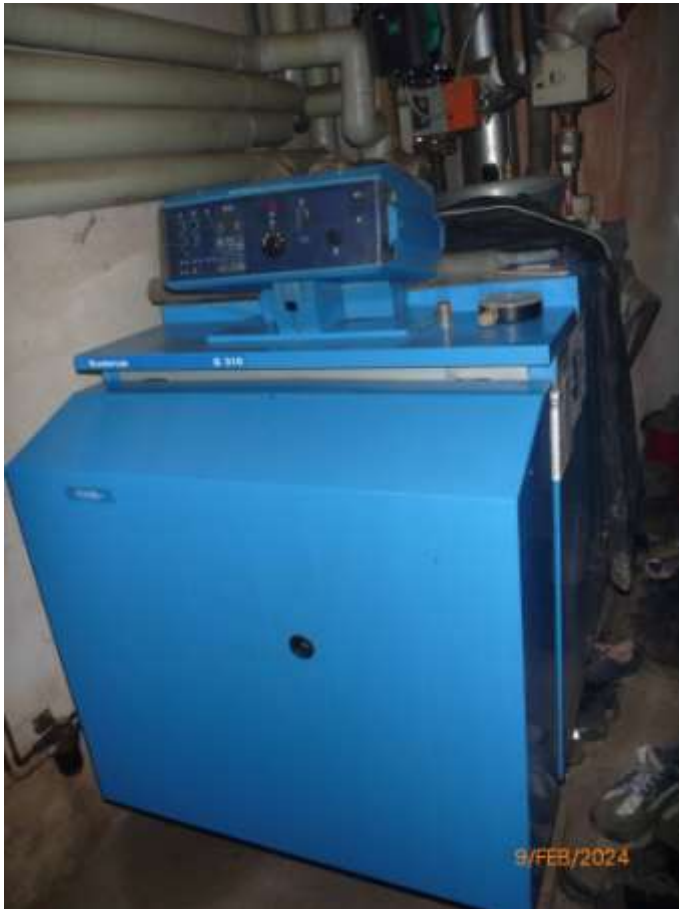
Bild 17: Wohngebäude-II;
Warmwasserzentralheizung
mit Ölheizkessel im
Erdgeschoss

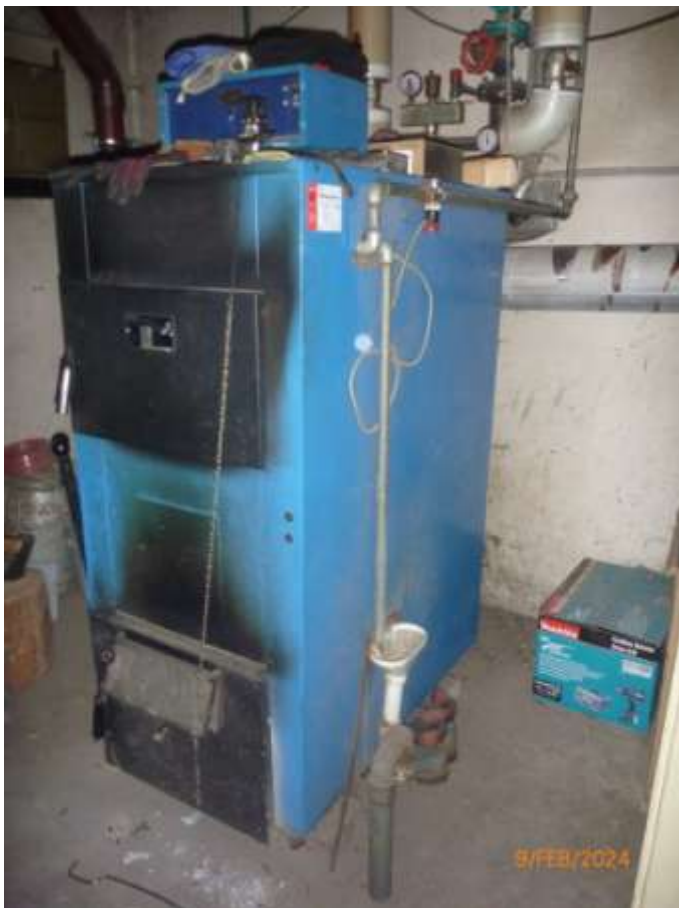
Bild 18: Wohngebäude-II;
Holz- bzw. Festbrennstoff-
kessel im Nebenraum im
Erdgeschoss,
bivalenter Betrieb mit Öl-
heizkessel ist möglich

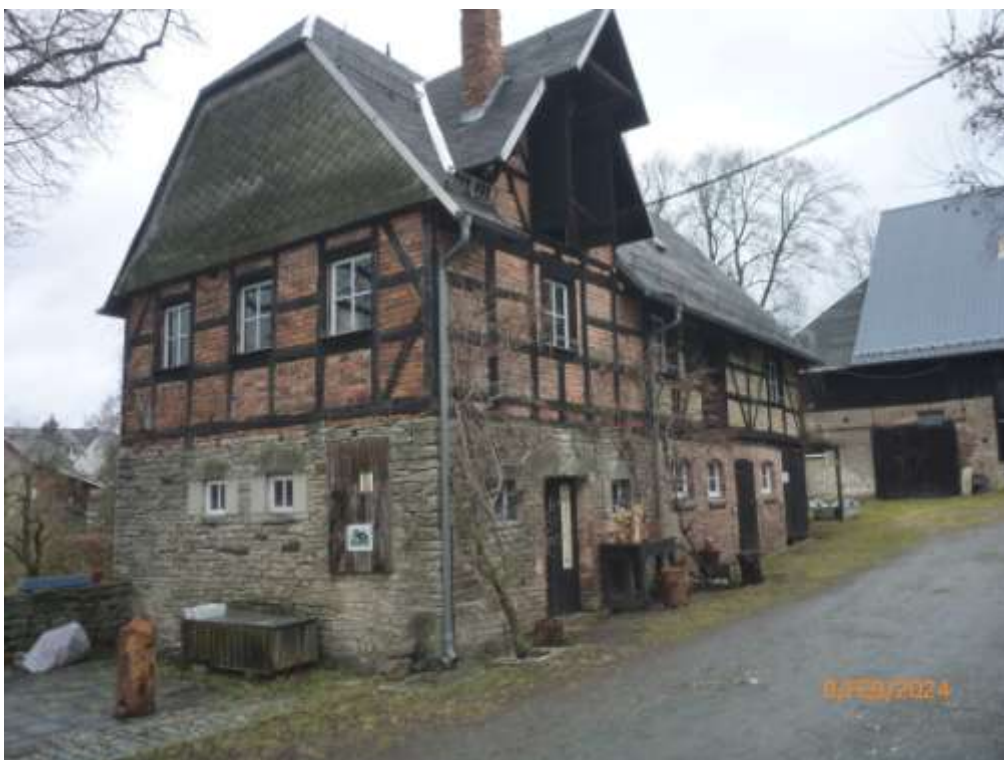
Bild 26: Ansicht des Nebengebäudes-III vom Innenhof; im Hintergrund der massive seitliche Anbau der Scheune-IV

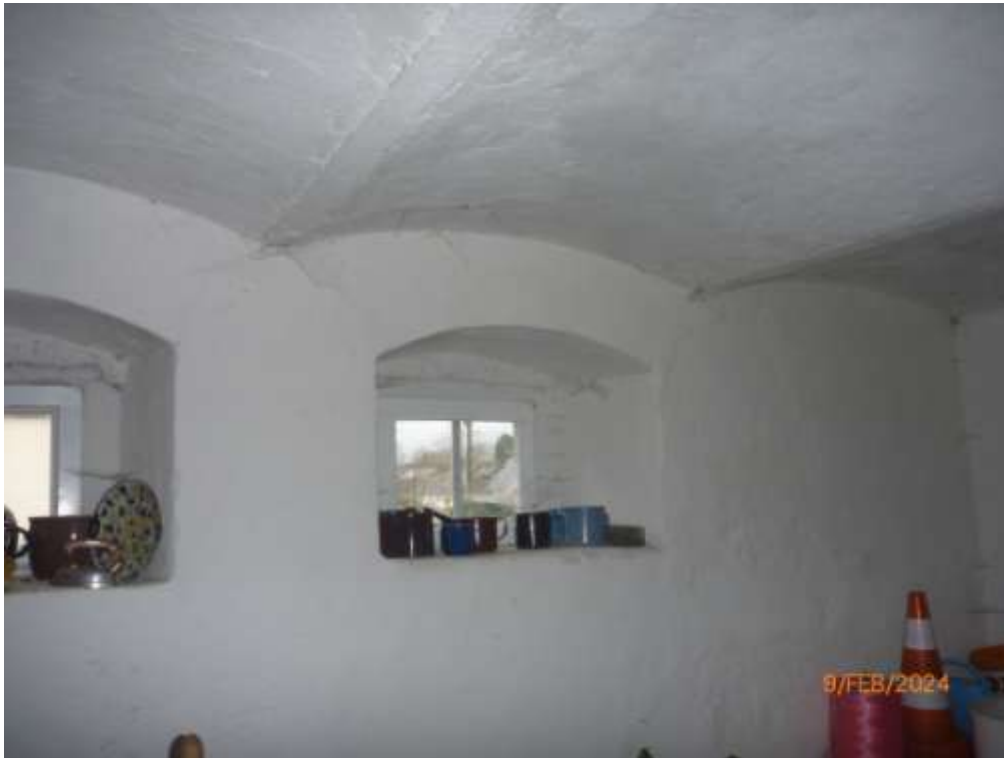
Bild 27: Nebengebäude-III; an der südwestlichen Giebelseite ist die Decke im ehemaligen Stall im Erdgeschoss als Ziegelkappendecke zwischen Stahlträgern ausgeführt

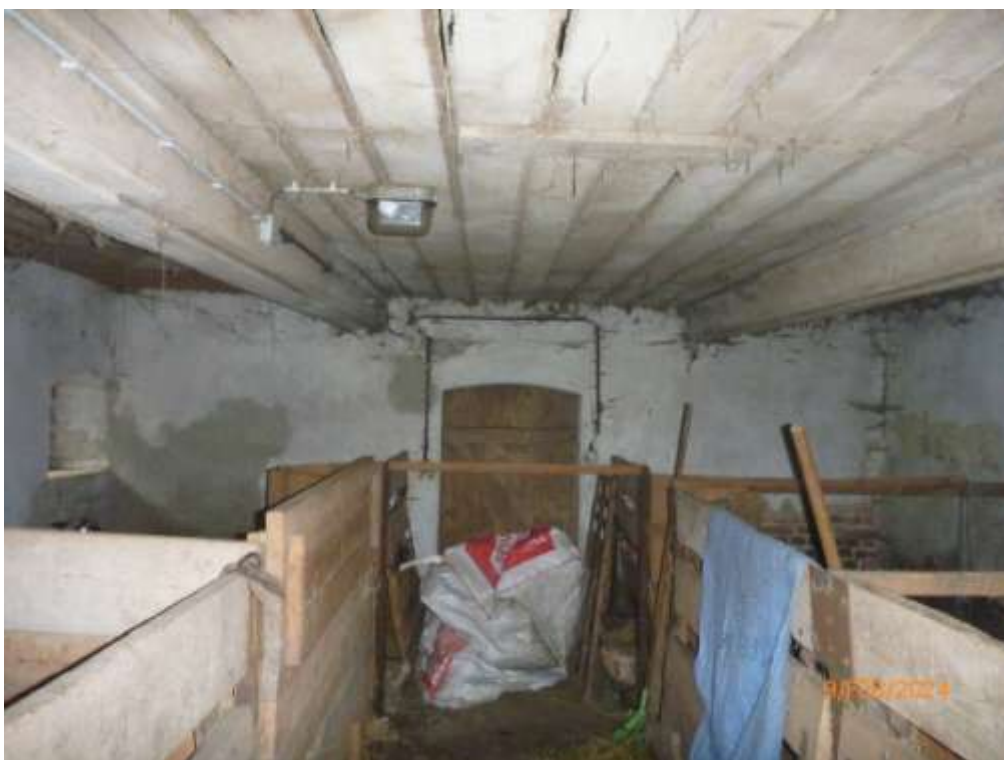
Bild 28: Nebengebäude-III; der Stallteil auf der nordöstlichen Giebelseite hat eine unverkleidete Holzdecke

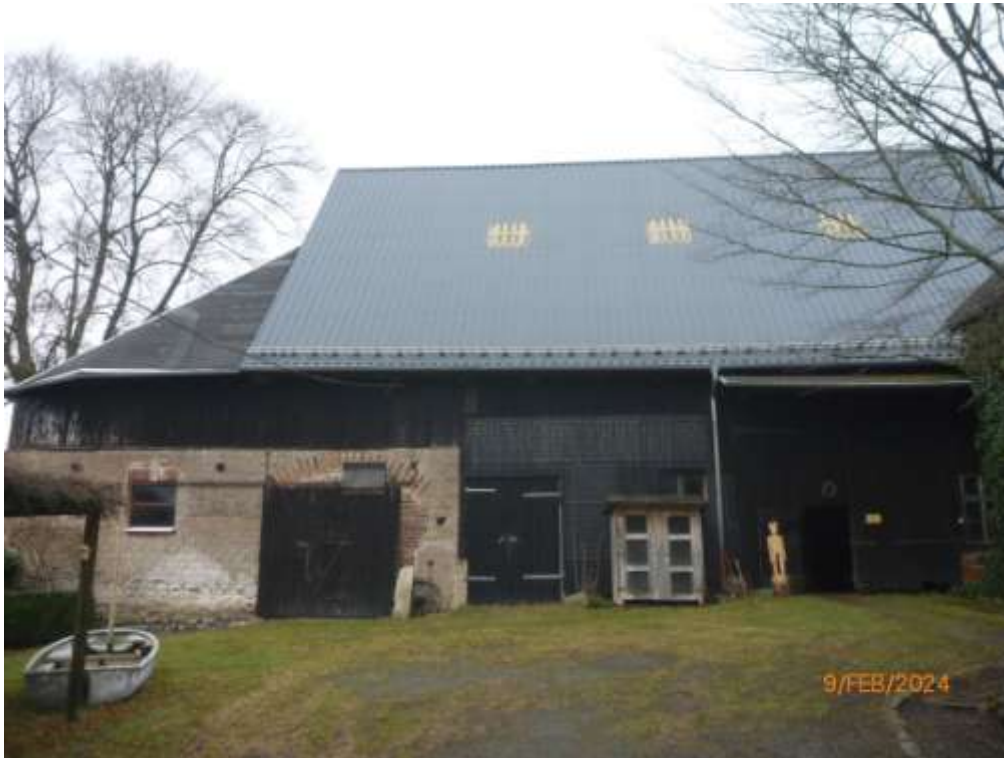
Bild 31: Ansicht der Scheune-IV vom Innenhof; rechts großes Tor als Scheunendurchfahrt, links massiver seitlicher Anbau

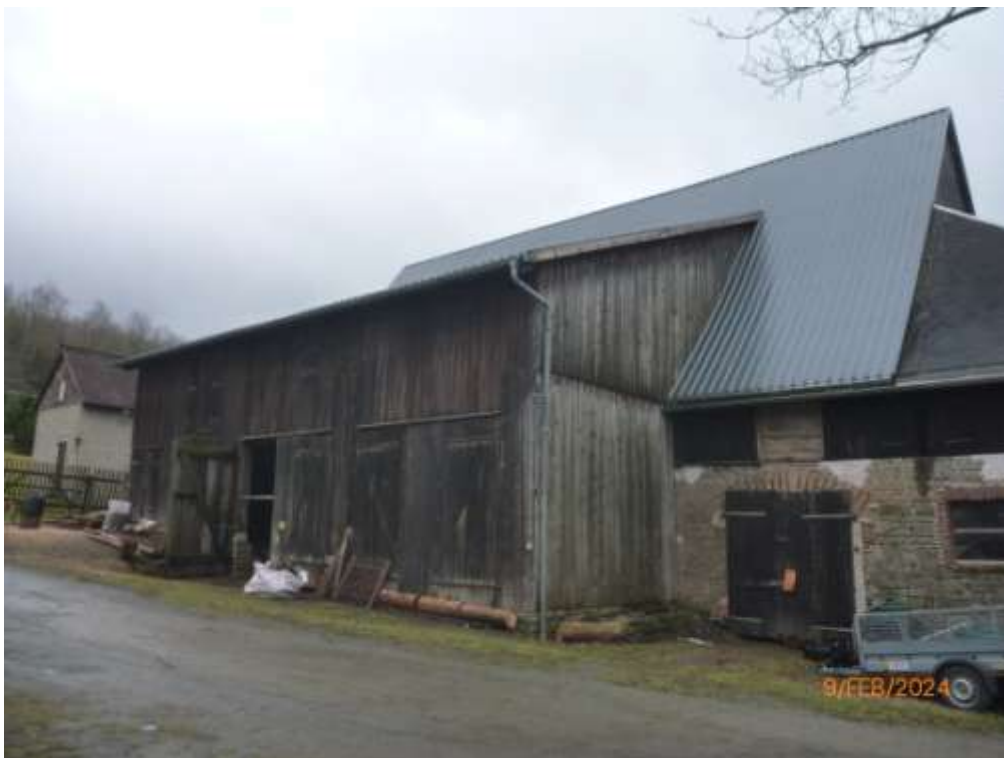
Bild 34: Ansicht der Scheune-IV vom nördlich angrenzenden Nachbargrundstück; der als eingehaustes Schleppehdach errichtete Scheunenbau steht als Überbau auf diesem Nachbargrundstück

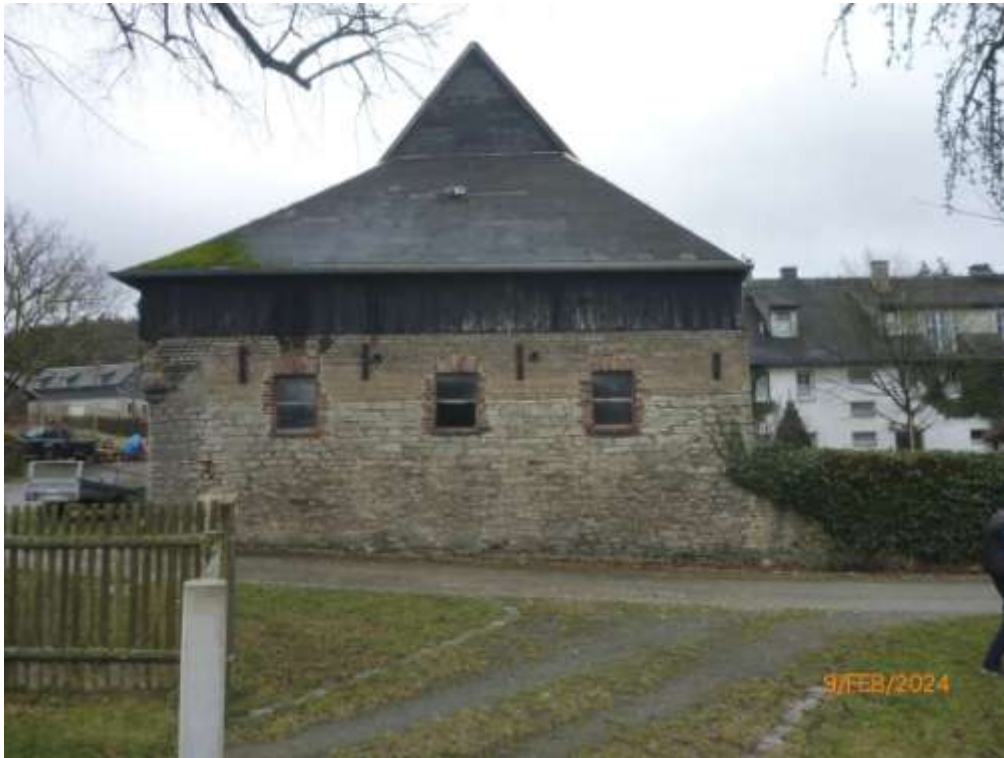
Bild 35: Ansicht des massiven Seitenanbaus am Nordwestgiebel der Scheune-IV;
rechts im Hintergrund das Wohngebäude-II

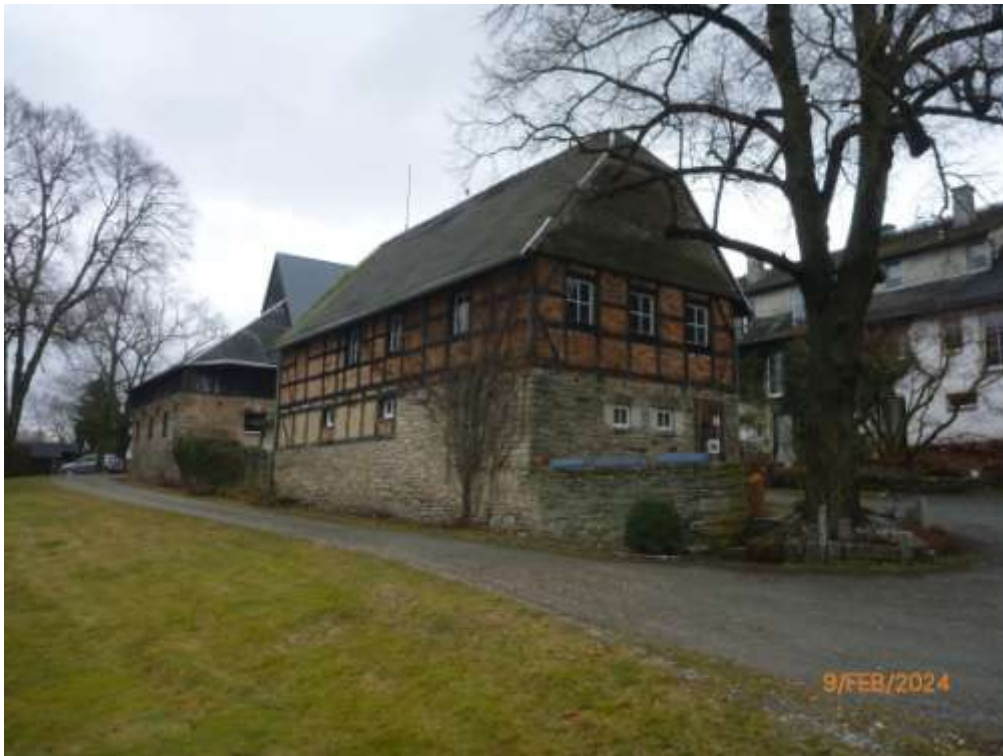
Bild 37: entlang des Nebengebäudes-III und der Scheune führt ein lose befestigter Weg, der auch als Zuwegung zum dahinter liegenden Wohngrundstück genutzt wird (mit Geh- und Fahrrecht im Grundbuch gesichert)

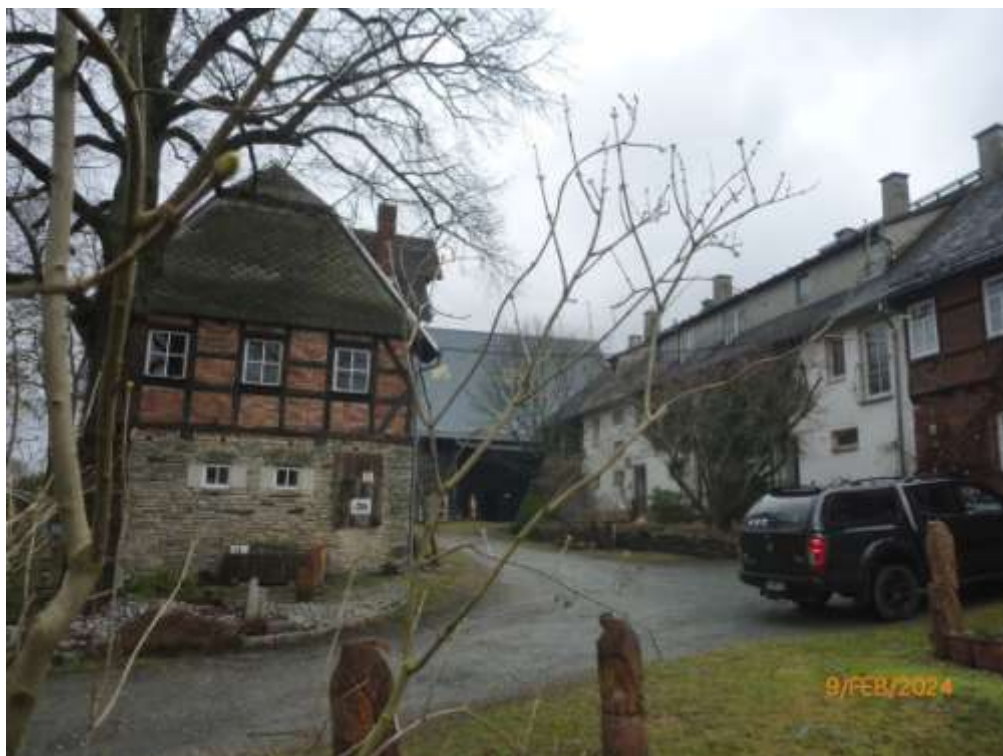
Bild 38: Ansicht des Innenhofes aus südlicher Richtung mit Wohngebäude-I und anschließendem Wohngebäude-II, links das Nebengebäude-III, im Hintergrund die Scheune-IV

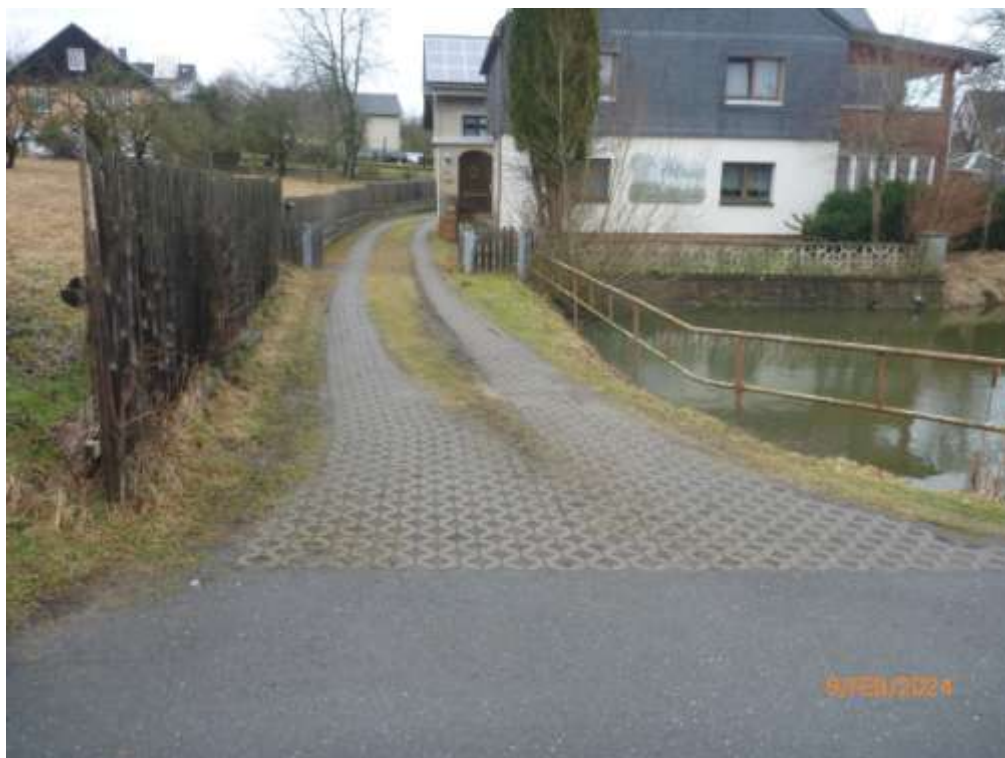
Bild 40: als Baulast auf dem Bewertungsobjekt gesicherte Zufahrt von der öffentlich gewidmeten Ortsstraße zum Flurstück-Nr. 143/2 im Hintergrund
