# Verkehrswertgutachten

- Einfamilienhaus mit Einliegerwohnung (192,99 m<sup>2</sup> Wohnfläche), Nebengebäude und Pkw-Garage, Hüttengrunder Bergstraße 5 in 96515 Sonneberg OT Hüttengrund
- Unbebautes Grundstück, Gemarkung Hüttengrund, Flurstück 65/6
- Unbebautes Hanggrundstück, Gemarkung Hüttengrund, Flurstück 64/4

AZ: ~~K 24/24~~ - Amtsgericht Sonneberg  
K 53/25

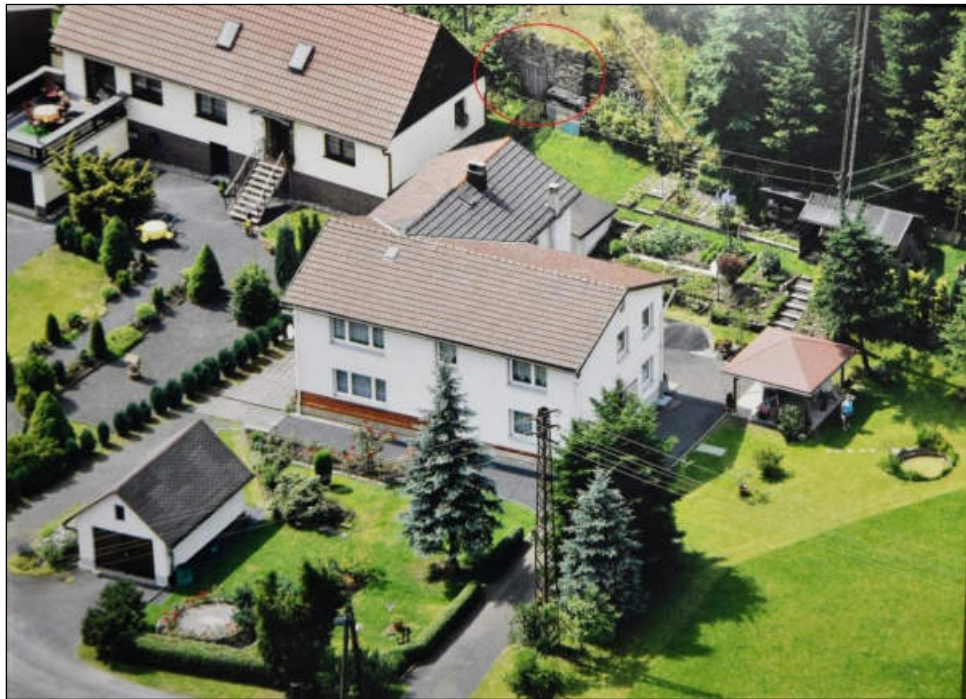
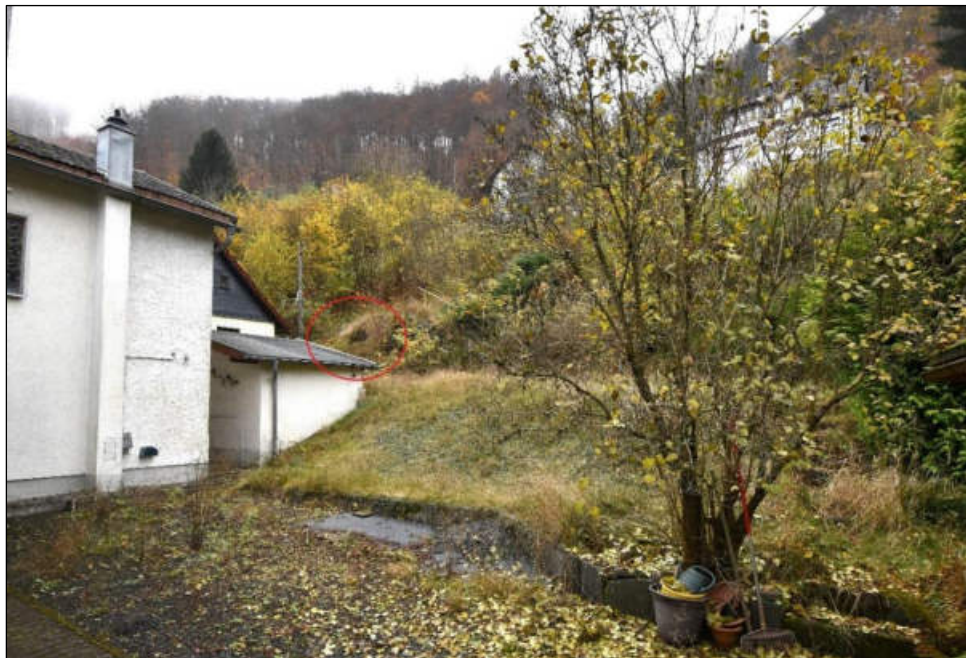
Nach Angaben der zum Ortstermin anwesenden Miteigentümerin handelt es sich um einen Hangkeller, welcher sich im nordwestlichen Endbereich von Flurstück 62/4 befindet (vgl. Luftaufnahme, rot eingekreist, Folgeblatt).

Der zum Wertermittlungstichtag noch nachvollziehbare Hangkeller (oben) ist aufgrund von Einsturz nicht mehr als solcher existent (unten).

Nach Auskunft der Miteigentümerin ist das Keller-Erbbaurecht unter den zum Wertermittlungstichtag gegebenen wirtschaftlichen und materiellen Bedingungen in der praktischen Auswirkung als gegenstandslos anzusehen; eine Löschung wird daher angestrebt.

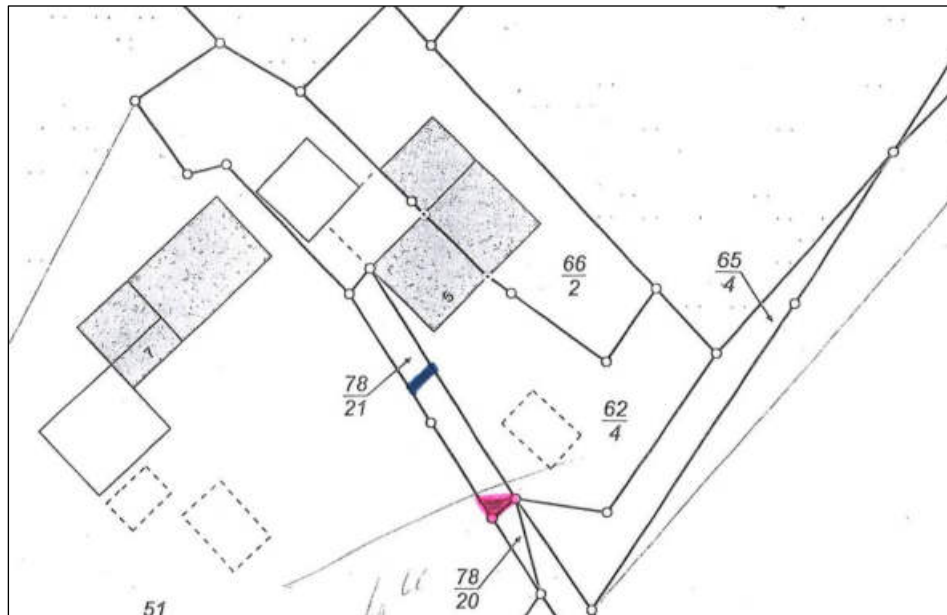
Auszug aus dem Lageplan Anlage 1:

*Der Ausübungsbereich ist im beigegeführten Lageplan Anlage 1 **rot eingezeichnet**. Auf den Lageplan Anlage 1 wird verwiesen; er wurde den Beteiligten zur Durchsicht vorgelegt und von ihnen genehmigt.*

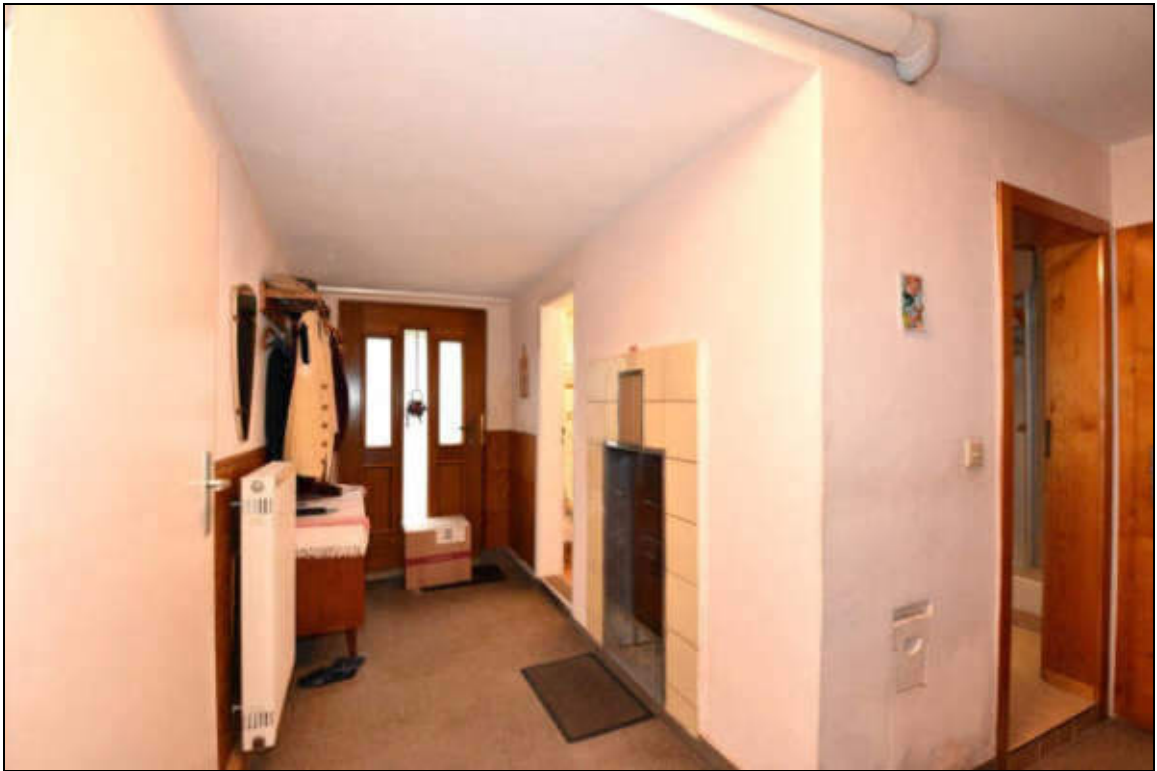
9

Einfamilienhaus mit Einliegerwohnung, Erdgeschoss, Eingangsflur Südwest mit Warmluftofenheizung und Tür zum Bad (rechts)

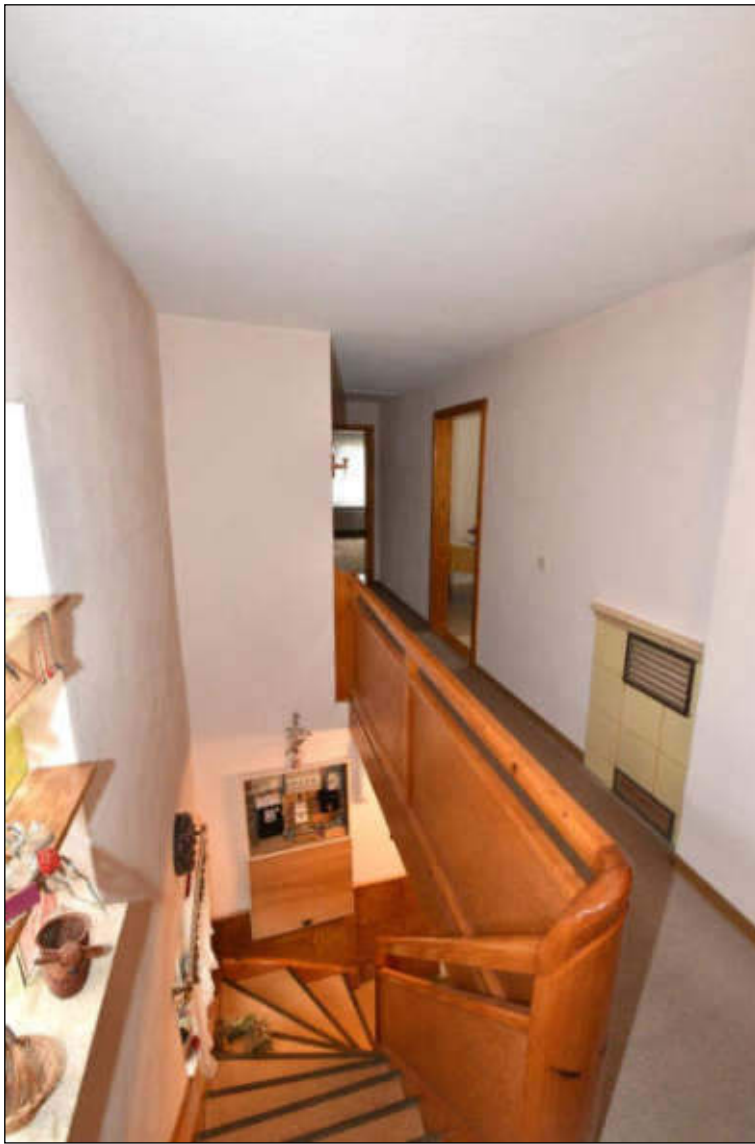
17

Obergeschoss,  
Flur / Treppenhaus mit  
Luftauslass Warmluftofen

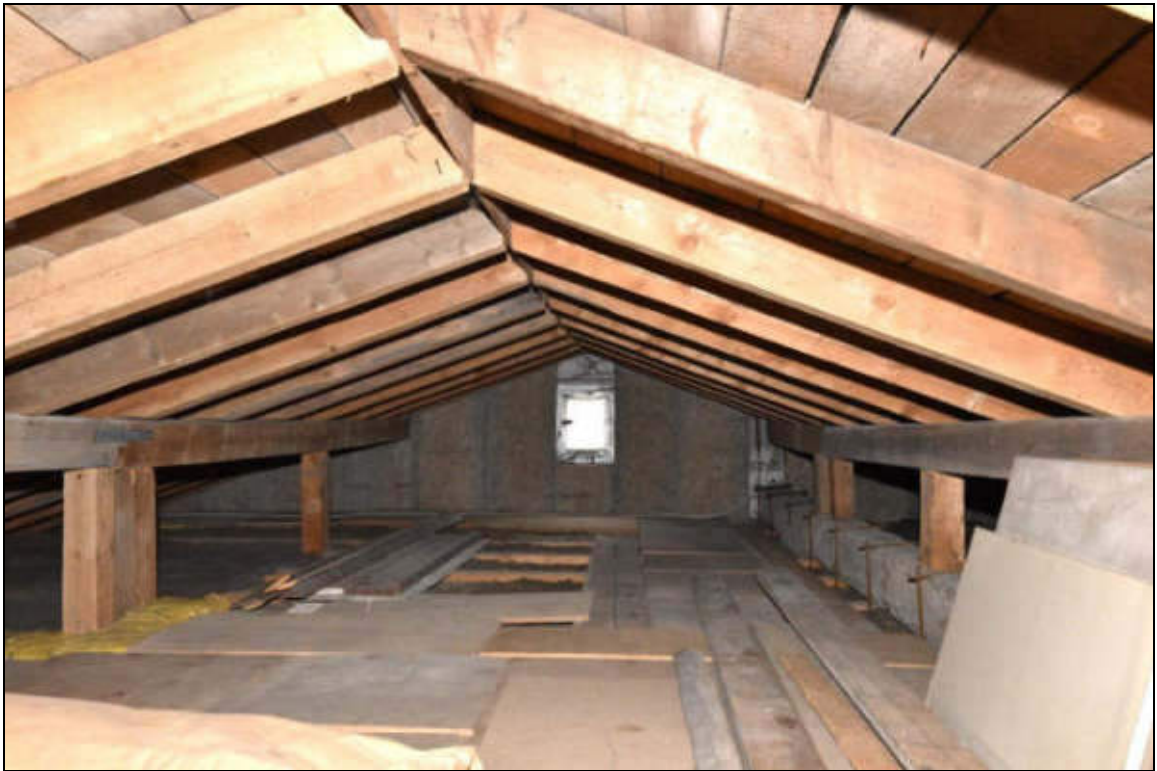
23

Dachboden (nicht begehbar)

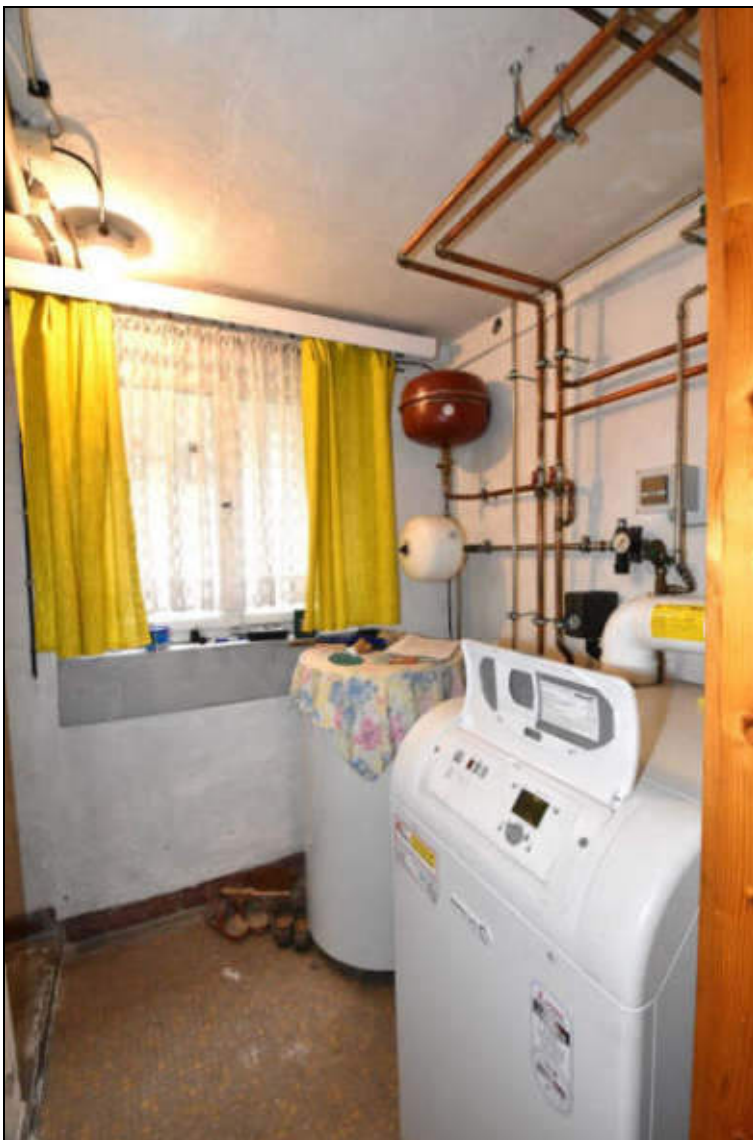
24

Erdgeschoss, Heizung
