# Verkehrswertgutachten

**Hofgrundstück mit Wohnhaus (188,38 m<sup>2</sup> Wohnfläche) und  
Nebengebäuden (Zwischenbau, Scheune, Stall)**

**Kranichfelder Straße 16 in 99310 Witzleben OT Achelstädt**

**Amtsgericht Arnstadt - K 58/22**

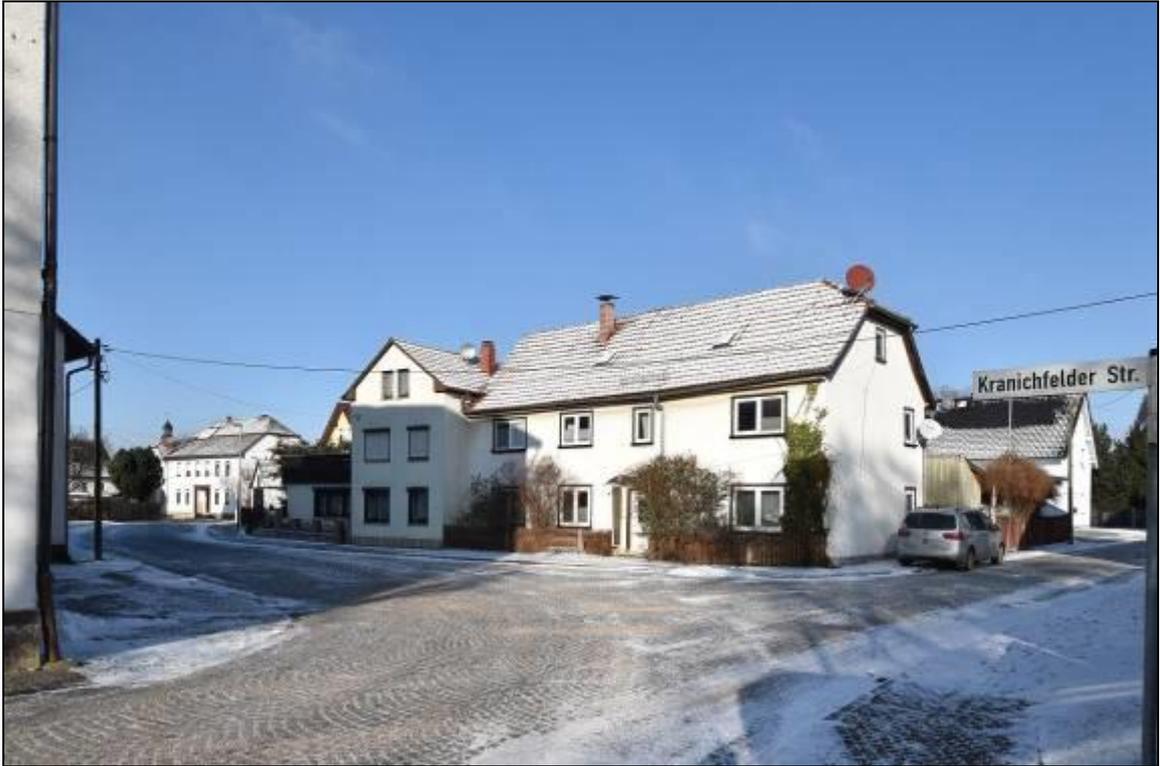
1

Hofgrundstück mit Wohnhaus und hinterliegenden Nebengebäuden  
Lage und Erschließungssituation, Südansicht

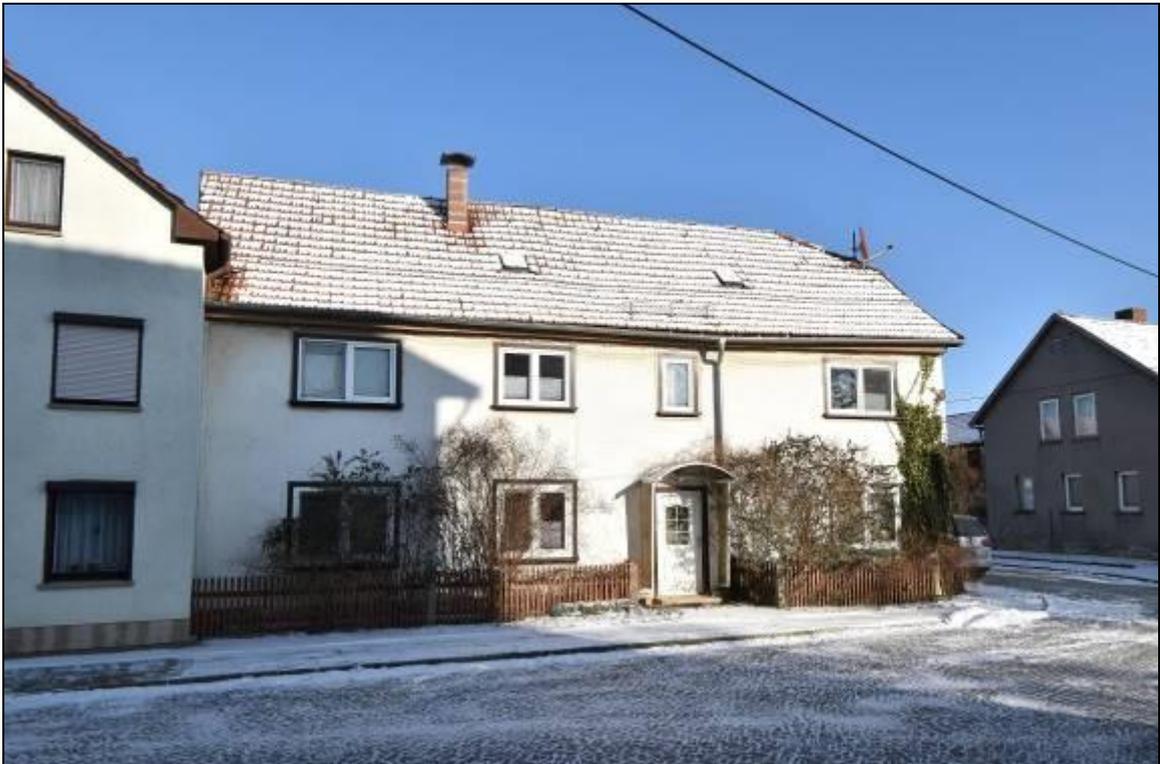
2

Wohnhaus, Eingangsseite  
Südwestansicht

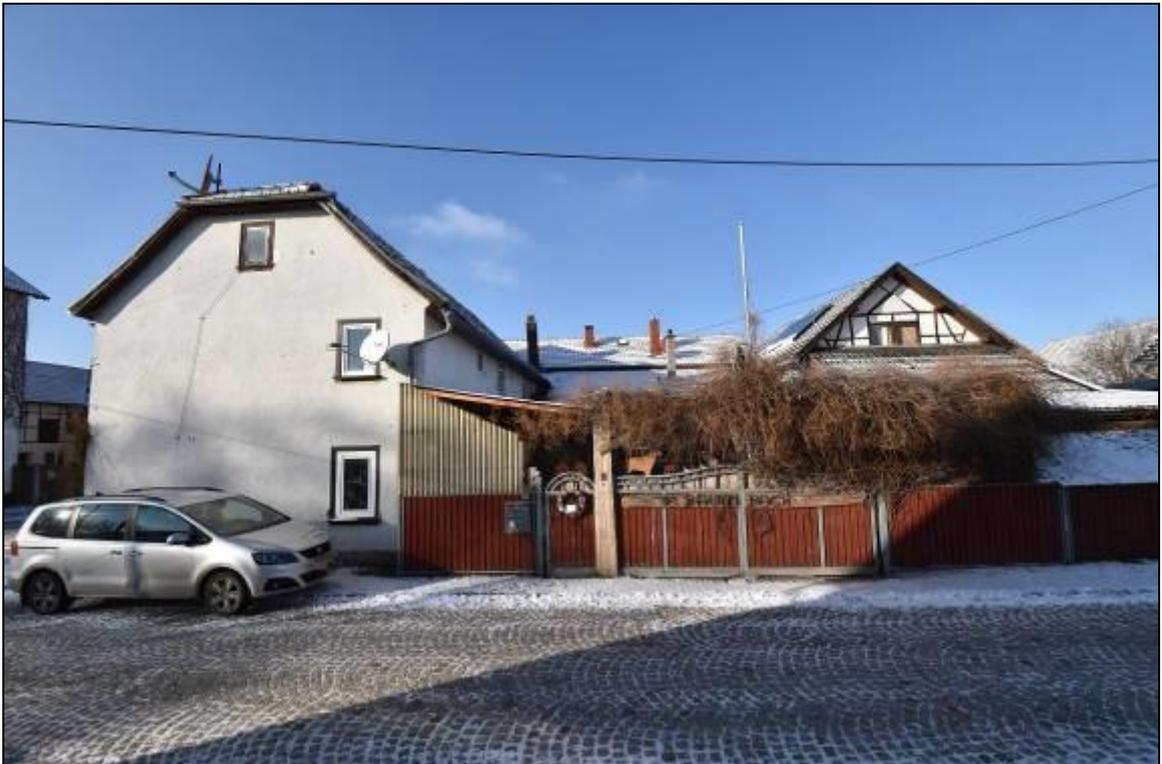
4

Grundstückssostansicht mit Wohnhaus, Zwischenbau und Scheune (v. l. n. r.)  
sowie Hoftor

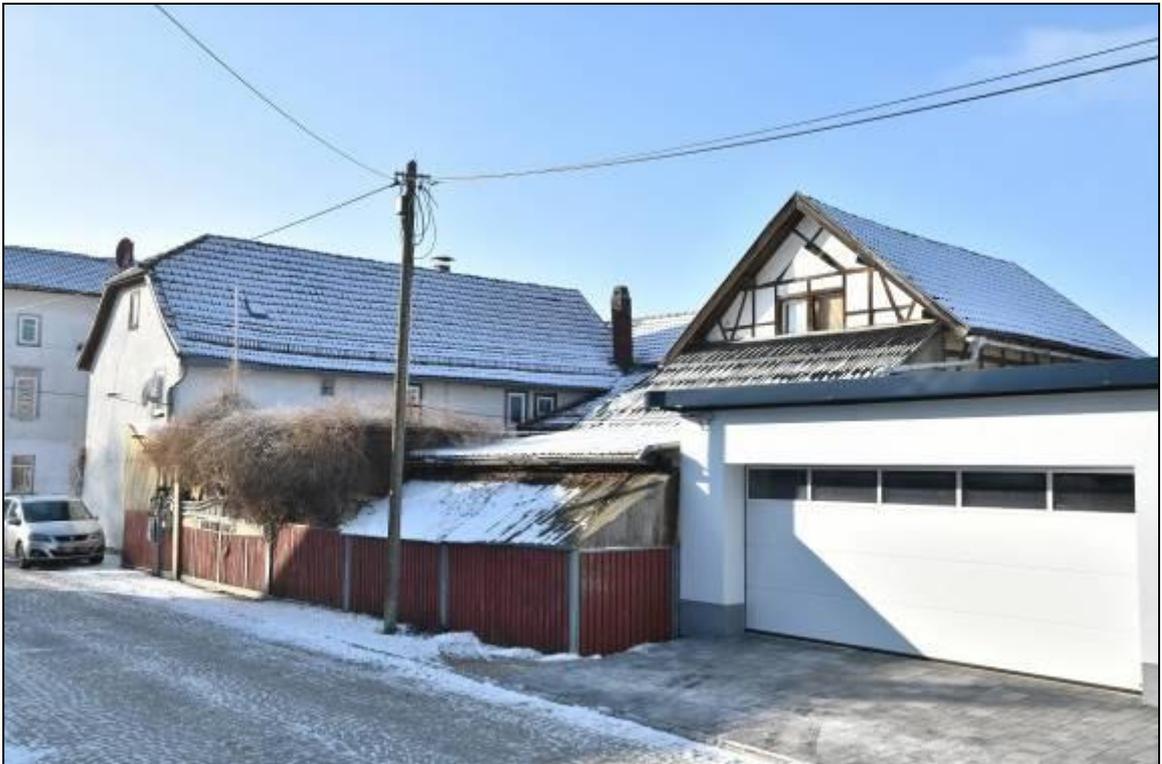
Nordostansicht mit Scheune und Stallanbau (rechts neben Nachbargarage)

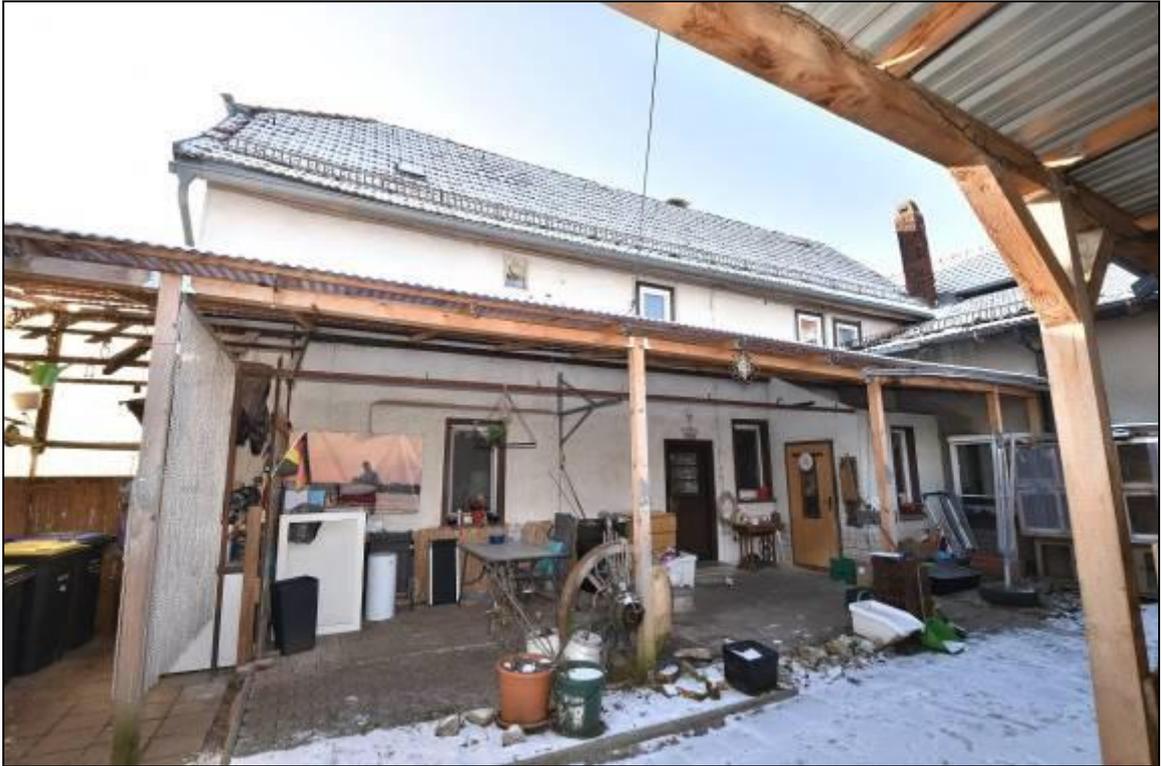
7

Wohnhaus mit Überdachungsanbau und Zwischenbau (rechts)  
Hofansicht von Nordosten

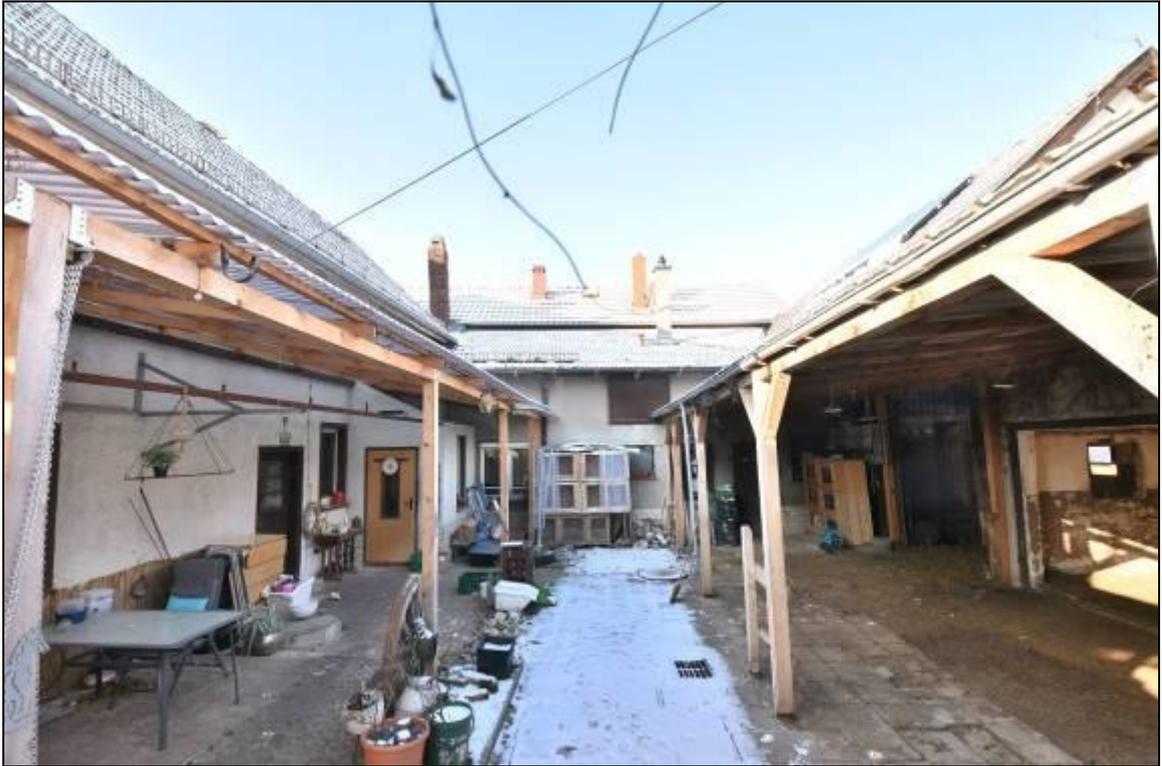
9

Gebäudekomplex, Hofansicht von Südosten, mit Wohnhaus,  
Zwischenbau, Scheune und Stallanbau (v. l. n. r.)

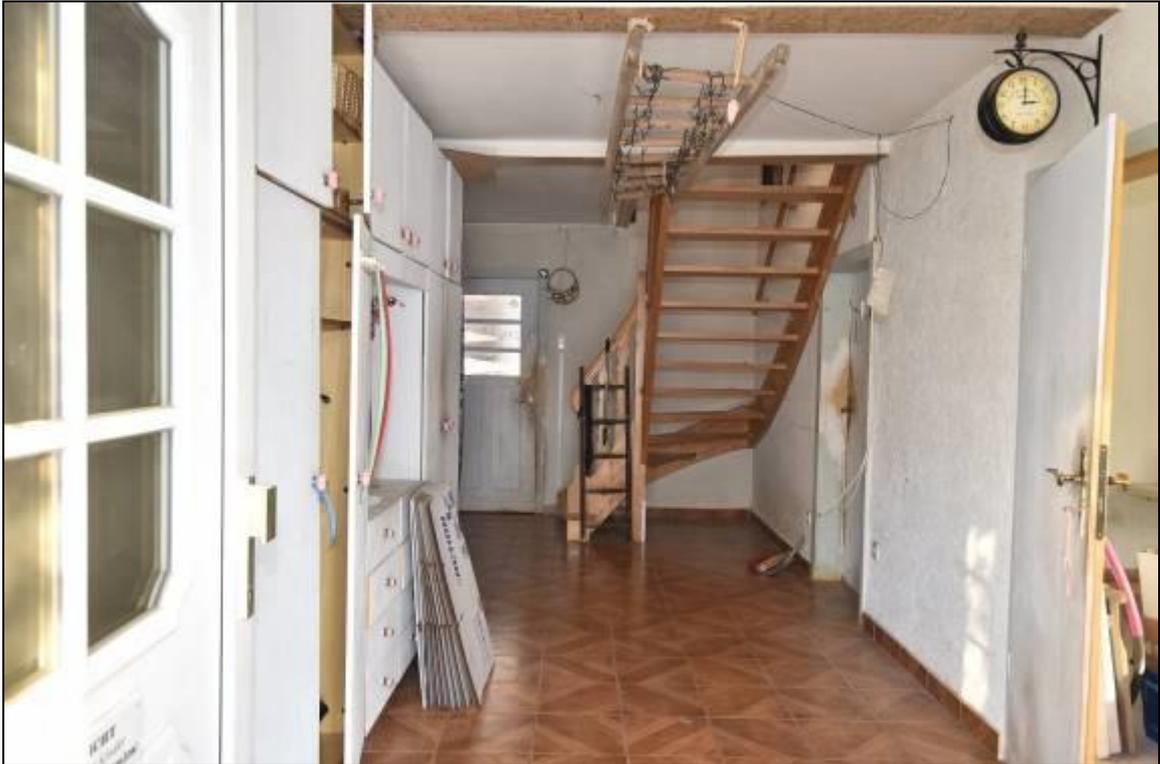
13

- . zum Obergeschoss** : - viertelgewendelte, halbgestemmte Holzwan-  
gentreppe mit einfachem Holzgeländer  
- klar lackiert  
- Steigung: ca. 40°  
- Laufbreite: ca. 90 cm
- . zum Dachboden** : Holzeinschubtreppe

Wohnhaus, Erdgeschoss, Eingangsflur mit Treppe zum Obergeschoss

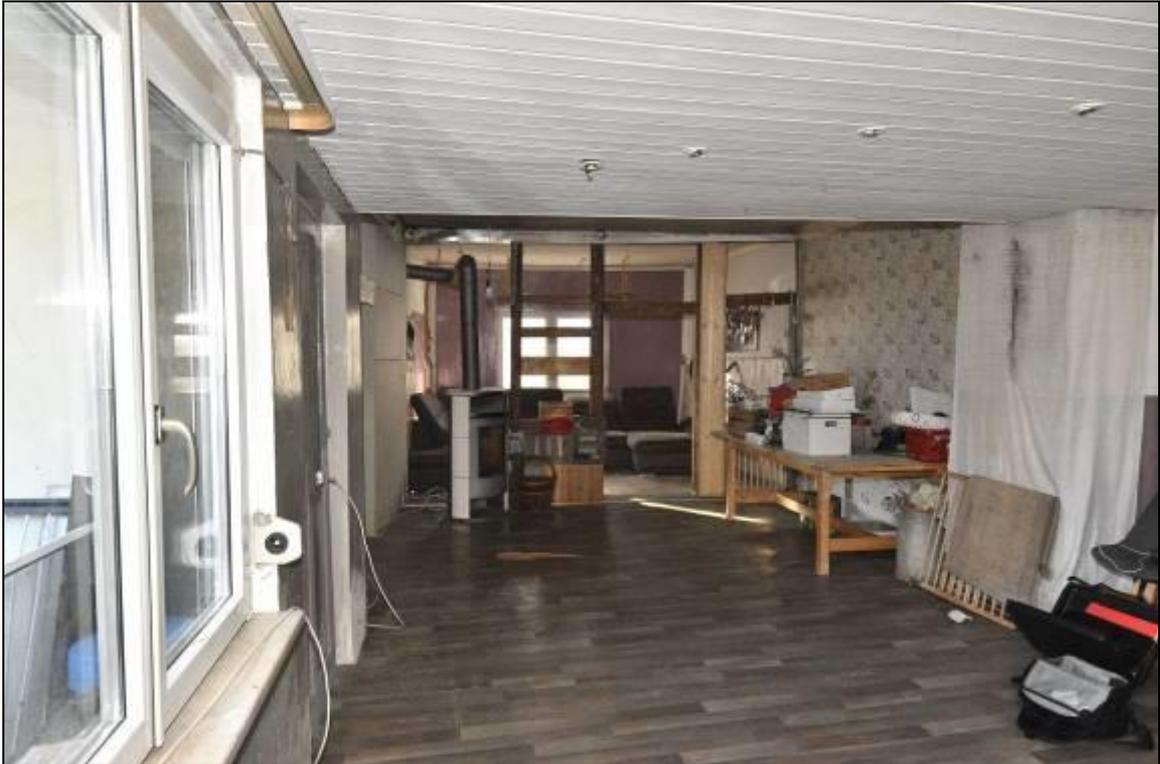
15

Die natürliche Belichtung des Wohn- / Esszimmers ist aufgrund der hohen Raumtiefe sowie unzureichender Fensteröffnungen sehr eingeschränkt (unzureichend), ebenso die der Küche.

Wohnhaus, Erdgeschoss, Esszimmer mit Fenster zum Hof (links) und davorliegendem, zweiteiligem Wohnzimmer, Blick nach Südwesten

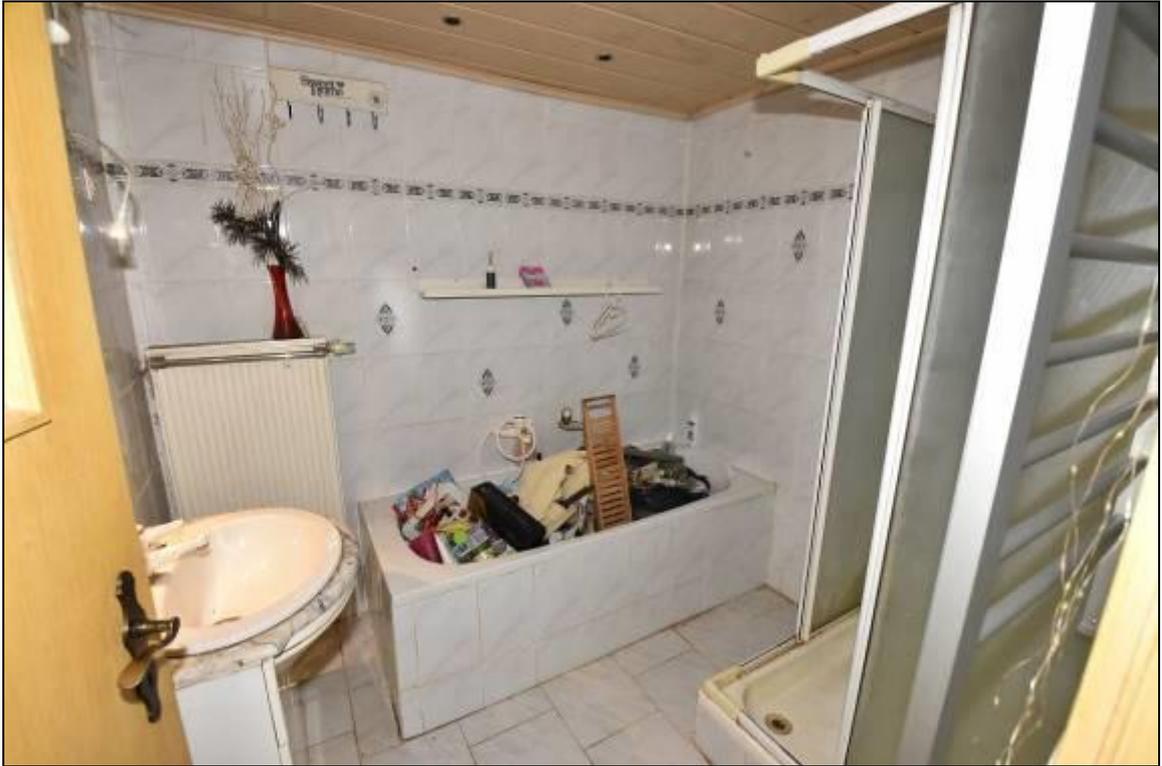
17

- **Bad im Erdgeschoss Zwischenbau** (innenliegend) mit:  
. Einbaubadewanne  
. Duschecke  
. Waschtisch  
- **separates WC im Erdgeschoss Zwischenbau**, mit:  
. Stand-WC

Erdgeschoss, Zwischenbau, Bad

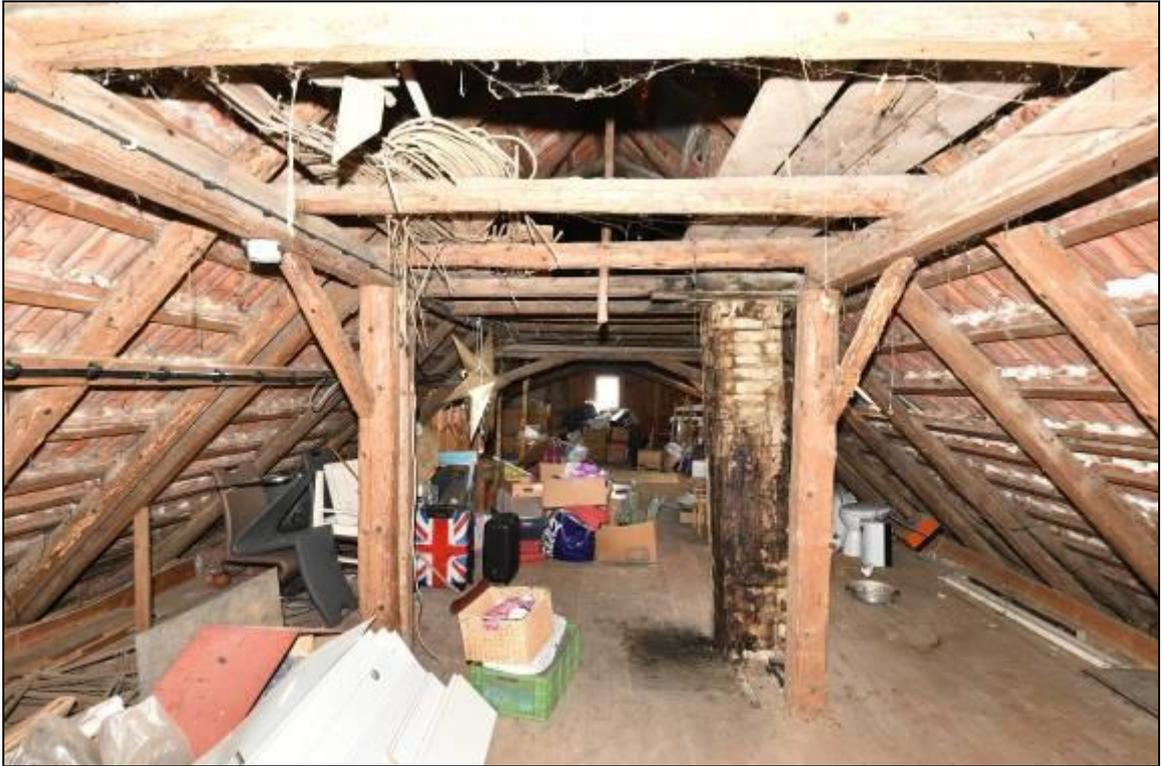
21

- Schäden der Dachkonstruktion Vorderhaus, v. a. durch tierischen Befall (Insektenfraß)  
Von einer wahrscheinlichen Erneuerungsbedürftigkeit der Dachkonstruktion ist auszugehen. Fachgutachten sind zu empfehlen

Wohnhaus, Vorderhaus mit schadhaftem Dachstuhl

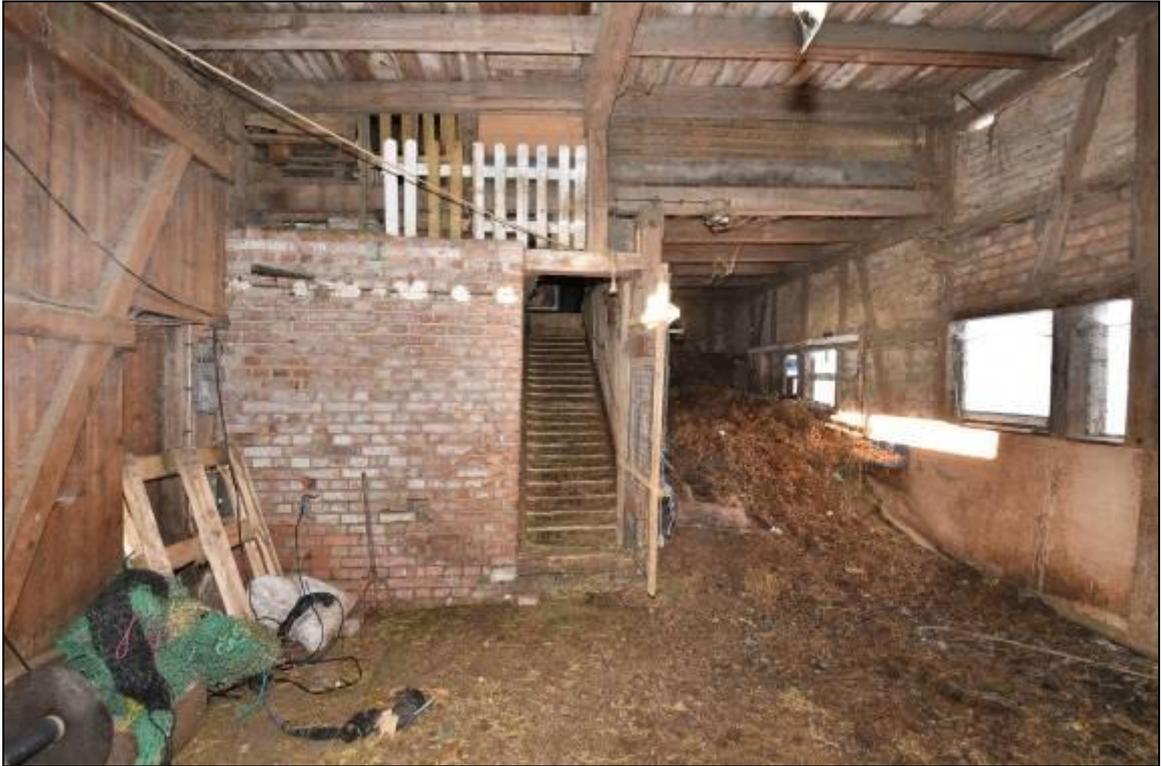
23

- nicht funktionsfähiges Außentor
- mögliche Fachwerkschäden (durch Ablagerungen bzw. vorgestellte Wandplatten verdeckt)
- fehlende Geschosstreppe
- provisorisch vorgenommene weiße Plattenverkleidungen unbekannter Art der südlichen Giebelseite
- augenscheinlich nicht ordnungsgemäß funktionsfähige Elektroinstallation

Scheune, Erdgeschoss mit Hühnerleiter zum Dachgeschoss

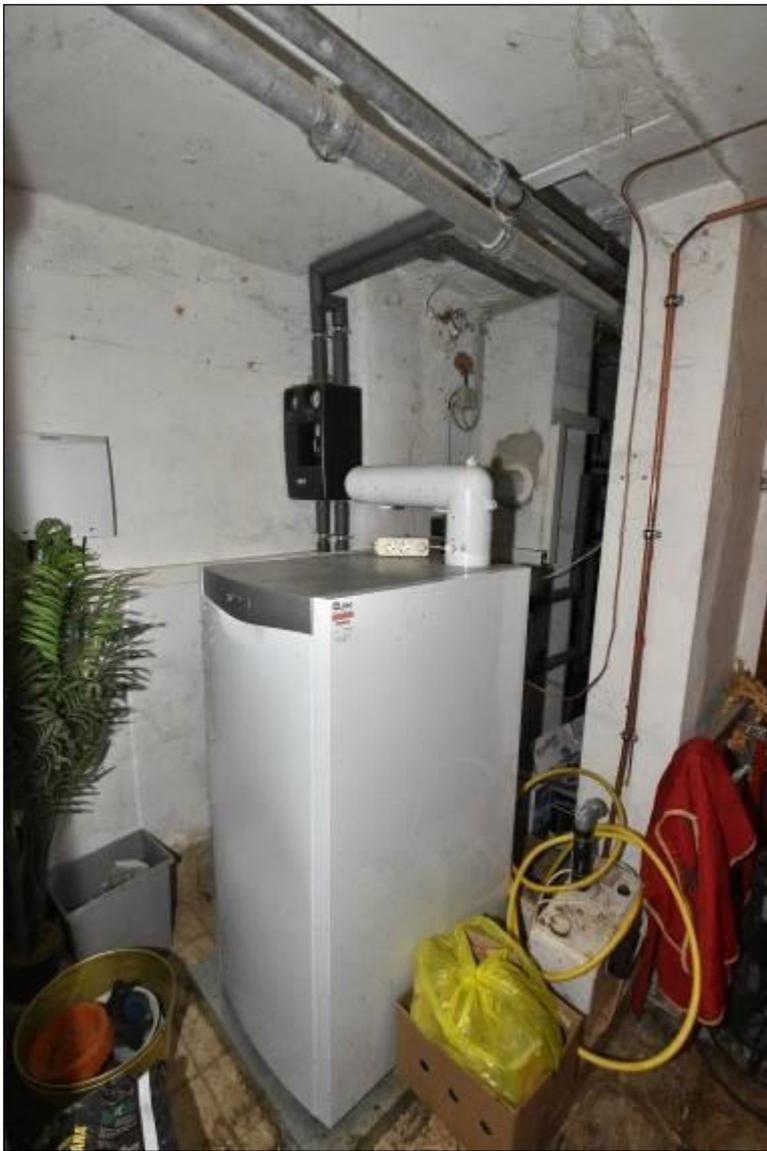
25

- ölgefeuerte Kesselanlage, Standgerät (2018)  
- mit Warmwasser-Bereitung (Speicher)  
- Plattenheizkörperinstallation mit Thermostatventilen  
- auch Einzelofenheizungen

Zwischenbau, Erdgeschoss  
Heizungsanlage

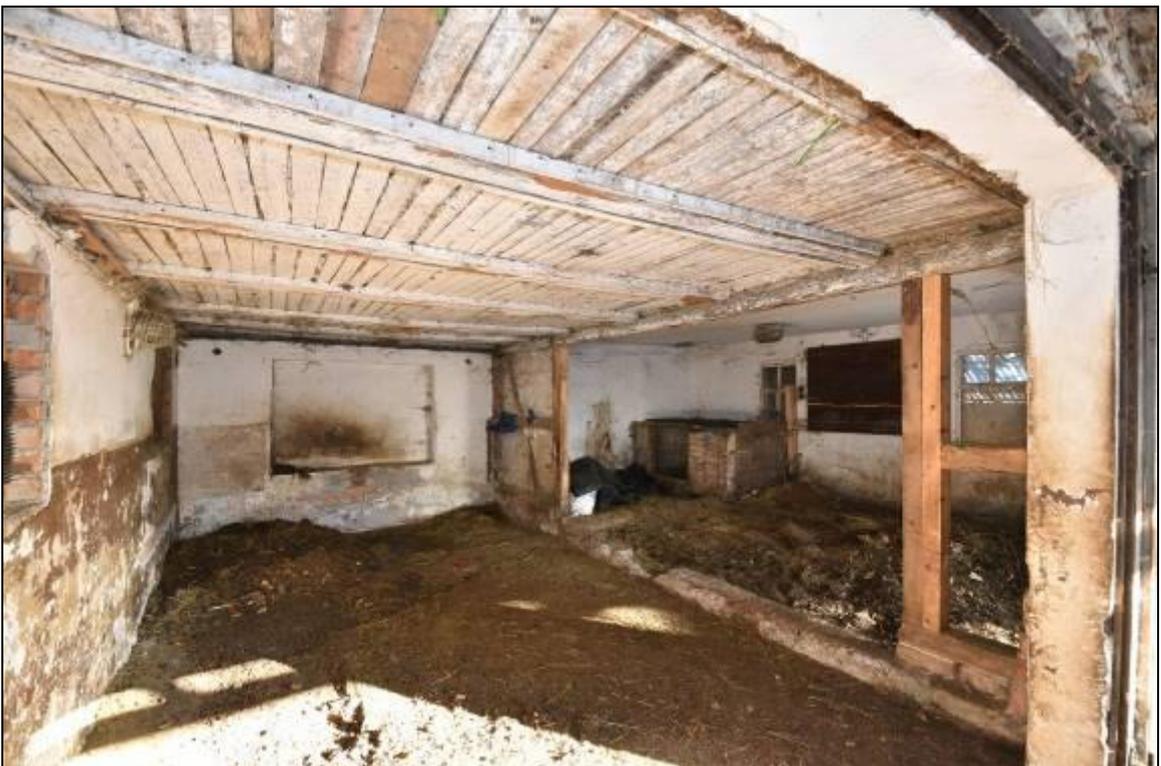
26

<b>Umfassungen</b>	:	Vollziegelmauerwerk, verputzt
<b>Innenwände</b>	:	Holzfachwerk mit Ausmauerung
<b>Decken</b>	:	Holzbalkendecken
<b>Treppen</b>	:	nicht vorhanden
<b>Dachkonstruktion</b>	:	Pultdach
<b>Dacheindeckung</b>	:	überwiegend Wellbitumenplatten auf Holzunterkonstruktion
<b>Dachentwässerung</b>	:	vorgehängte Halbrundrinnen und Fallrohre aus Zinkblech
<b>Fußböden</b>		
<b>. Erdgeschoss</b>	:	Beton
<b>. Dachgeschoss</b>	:	Abbreterung
<b>Fenster</b>	:	Holzeinfach-Altfenster
<b>Türen</b>	:	nicht vorhanden
<b>Elektroinstallation</b>	:	nutzungsentsprechende Aufputz-Altinstallation (um 1960)
<b>Be- und Entwässerung/ sanitäre Einrichtungen</b>	:	nicht vorhanden
<b>Heizung</b>	:	nicht vorhanden
<b>Innenansichten</b>	:	- Altputz auf Mauerwerk - verbretterte Deckenuntersicht
<b>Fassade (soweit einsehbar)</b>	:	Altputz auf Mauerwerk bzw. Holzfachwerk

Stallanbau

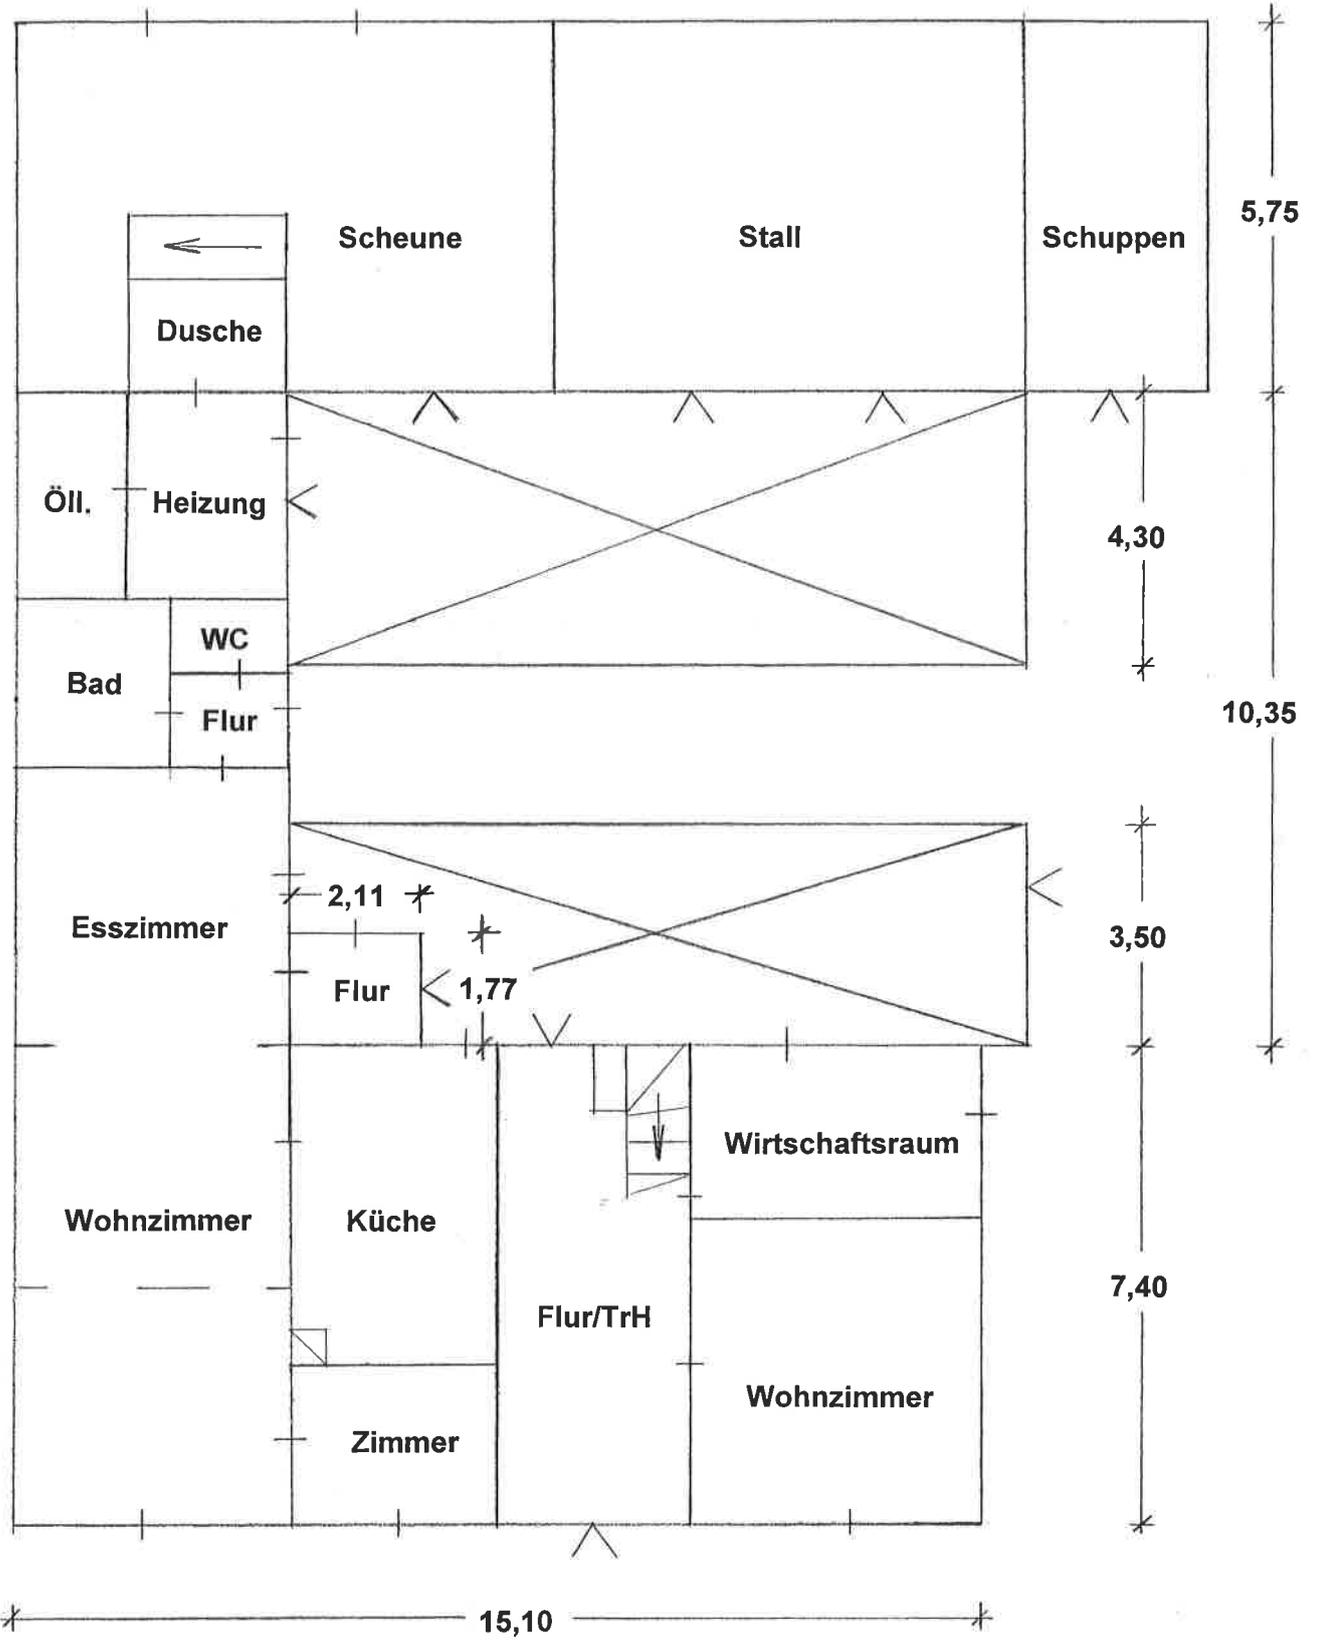
**Systemskizze Hofanlage mit Wohnhaus, Zwischenbau, Scheune und Stall, Kranichfelder Str.16 99310 Witzleben OT Achelstädt Grundriss Erdgeschoss**

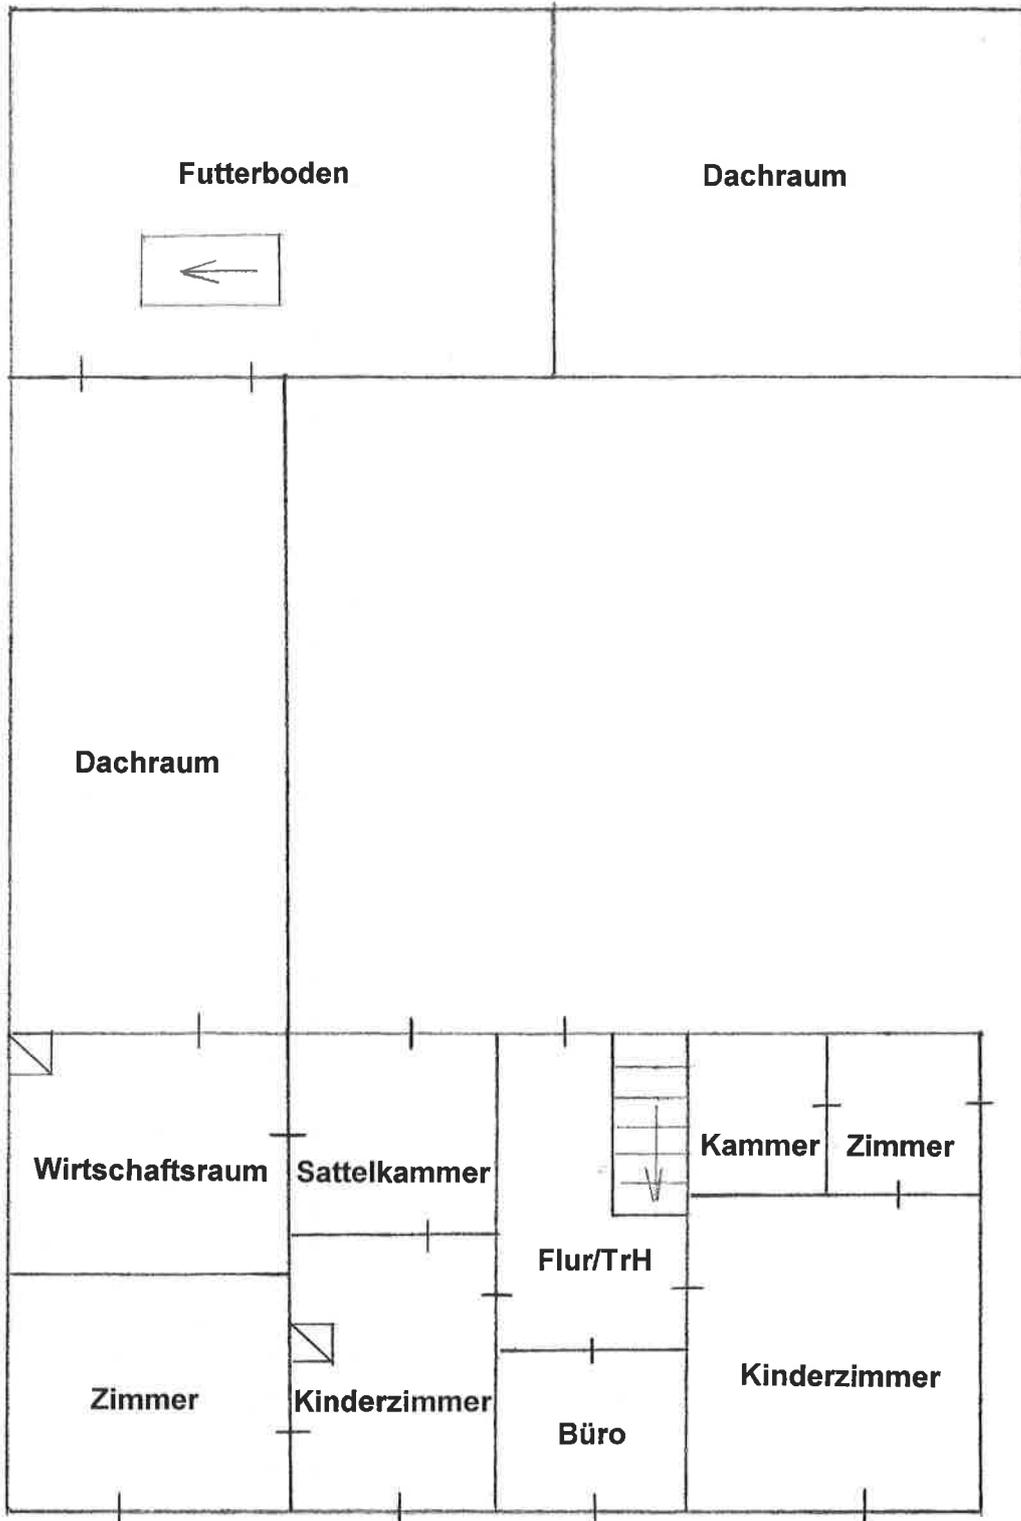
**Systemskizze Grundriss Ober-/Dachgeschoss**
