## Gutachten

im Zwangsversteigerungsverfahren zum Zwecke der Aufhebung der Gemeinschaft  
(Gesch.-Nr.: K 74/23 des Amtsgerichts Rudolstadt)

**Wohngebäude mit Anbau und begonnener Modernisierung  
und Nebengebäuden**

Lage: 07343 Wurzbach  
Haslersbergweg 5

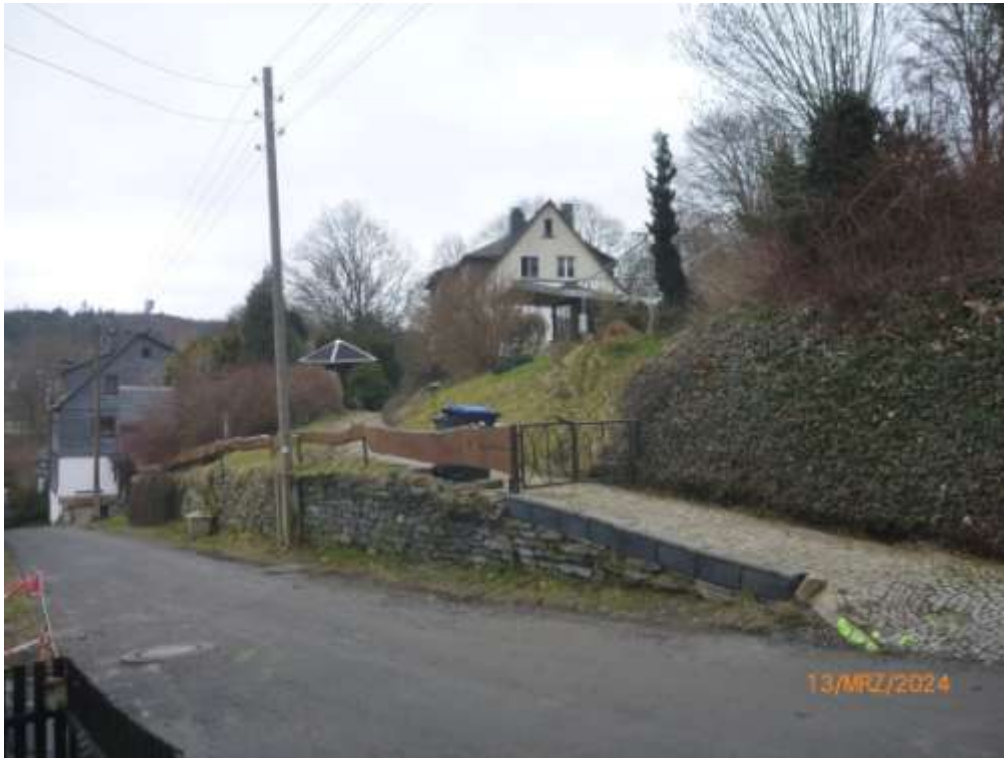
Bild 1: Westansicht des Bewertungsobjektes mit Zugang vom Haslersbergweg; die Stützmauer gehört nach Auskunft der Eigentümer zum Grundstück

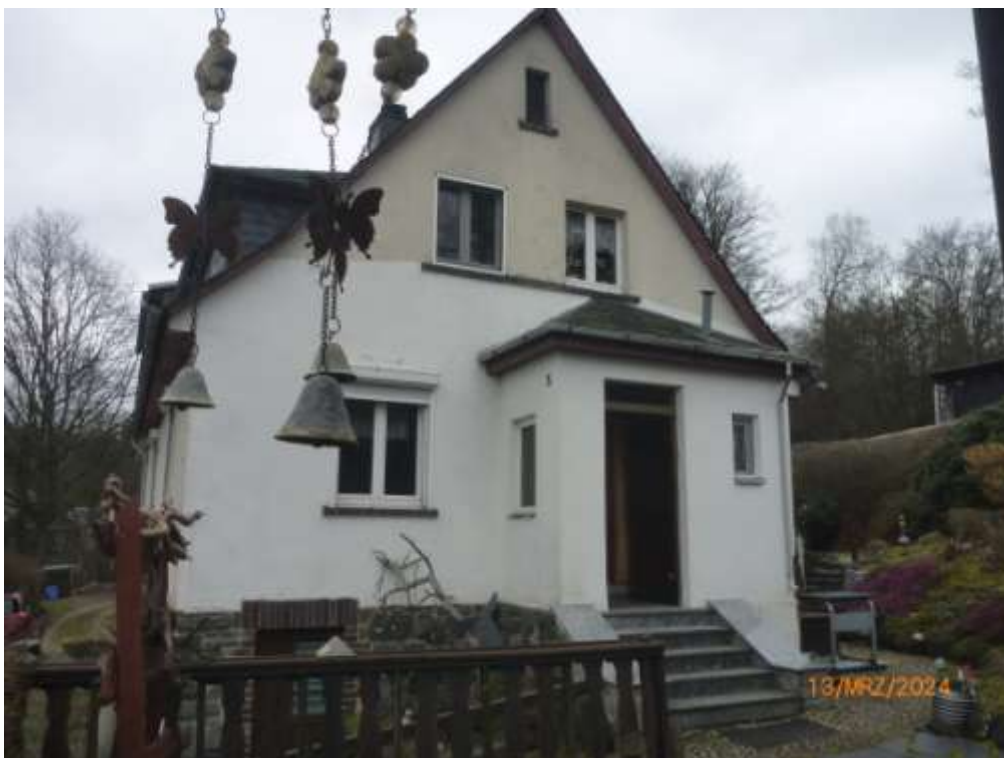
Bild 2: Westansicht des Wohngebäudes mit Hauseingang und vorgebautem Windfang

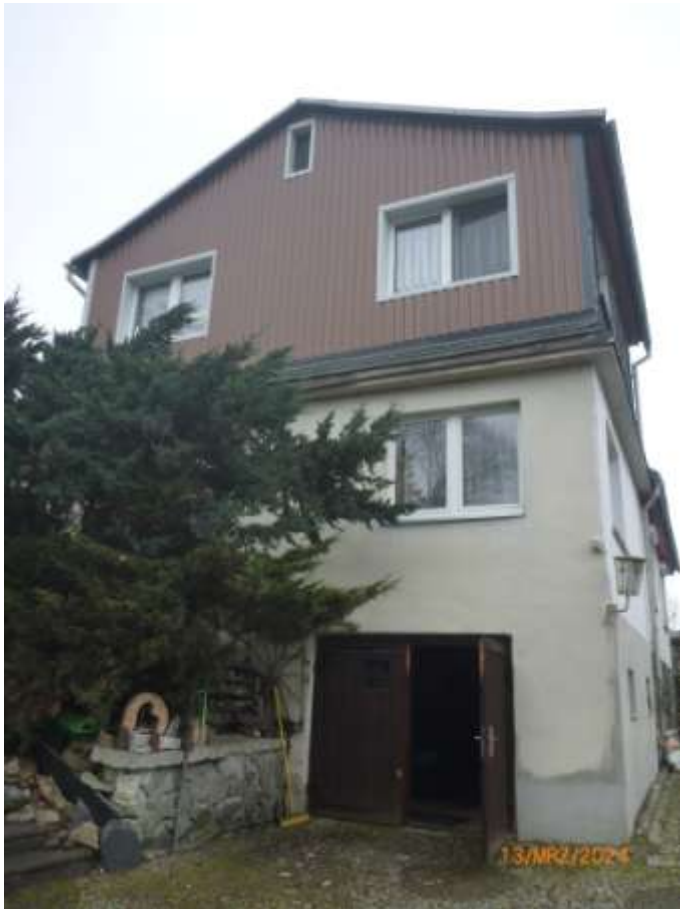
Bild 3: Ostansicht des Wohngebäudes mit dem 1960/75 erfolgten Anbau

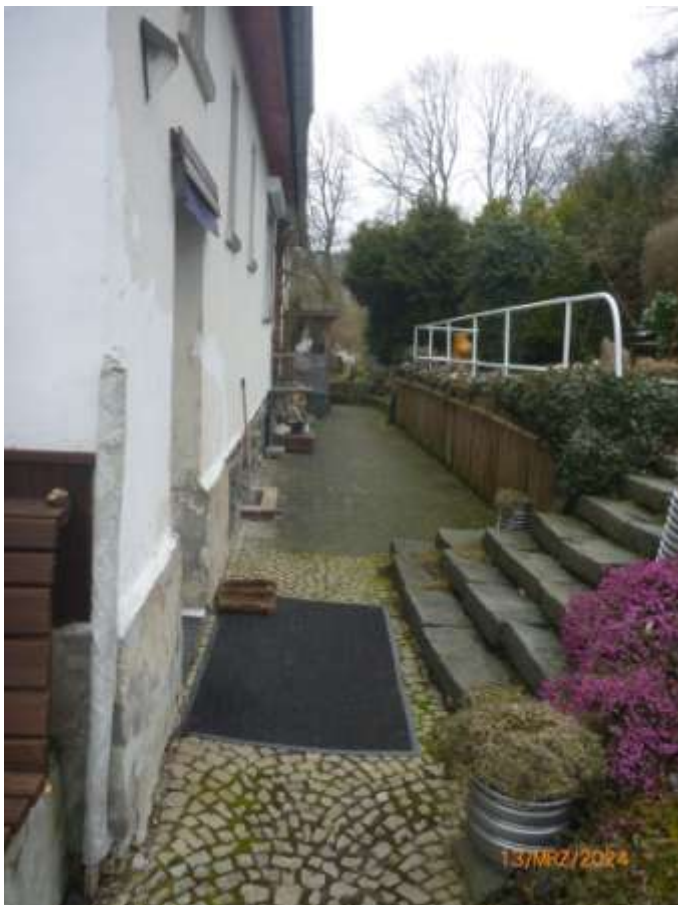
Bild 4: Süd- bzw. hintere Traufseite des Wohngebäudes mit Zugang zum Keller; rechts am ehemaligen Standort der Scheune wurde eine Terrasse errichtet

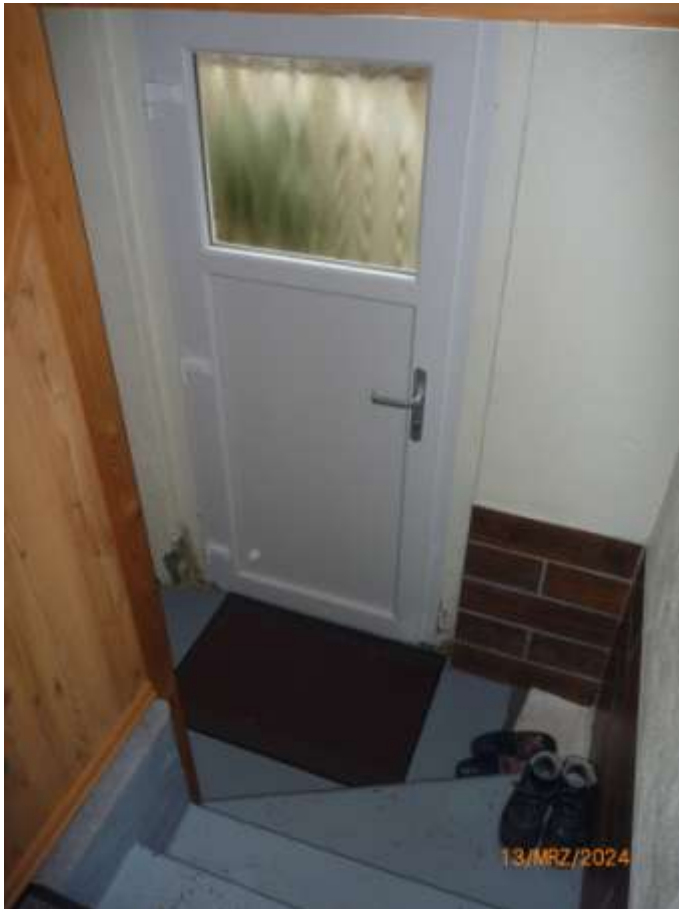
Bild 5: Wohngebäude mit Ausgang  
zum Hof bzw. Garten und  
Zugang zum Keller

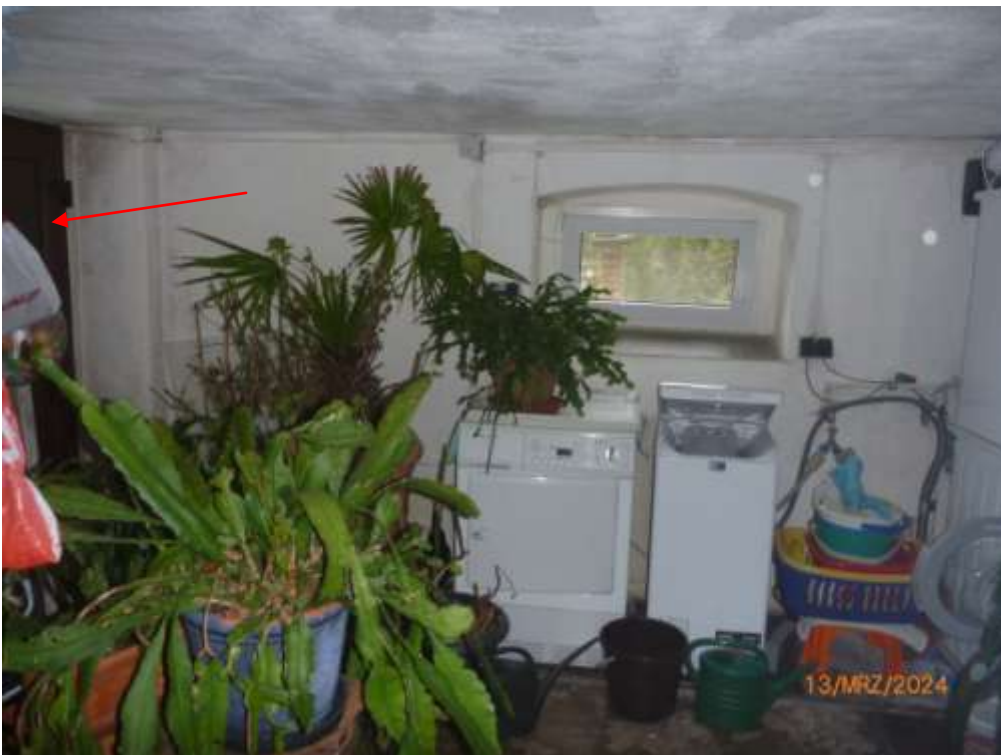
Im Kellergeschoss ist an den hangseitigen Außenwänden tlw. Mauerdurchfeuchtung erkennbar; die Dacheindeckung ist an einer Stelle undicht.

Bild 6: Kellerraum im Wohngebäude mit weiterem Aus-/Zugang zum Garten  
(s. Pfeil)

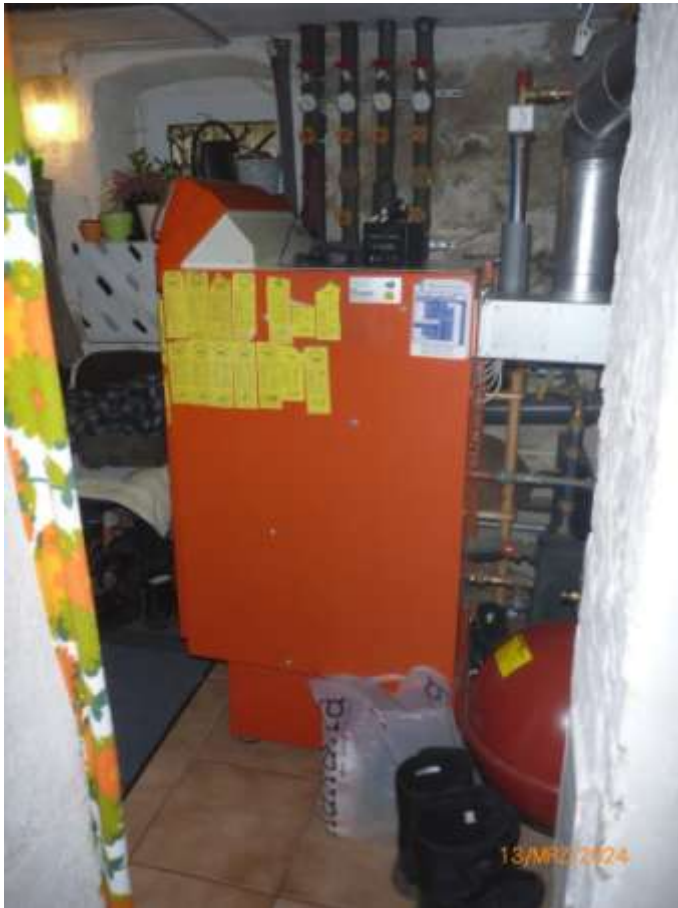
| Heizung: | Warmwasserzentralheizung mit Plattenheizkörpern und<br>Thermostatventilen, Niedertemperaturheizkessel mit<br>Erdgasbetrieb;<br>zusätzlich im Erd- und Dachgeschoss je ein Kachel- bzw.<br>Warmluftofen mit Holz-/Kohlefeuerung |

Bild 7: Warmwasserzentralheizung  
mit Gas-Niedertemperatur-  
kessel im Keller des Wohn-  
gebäudes

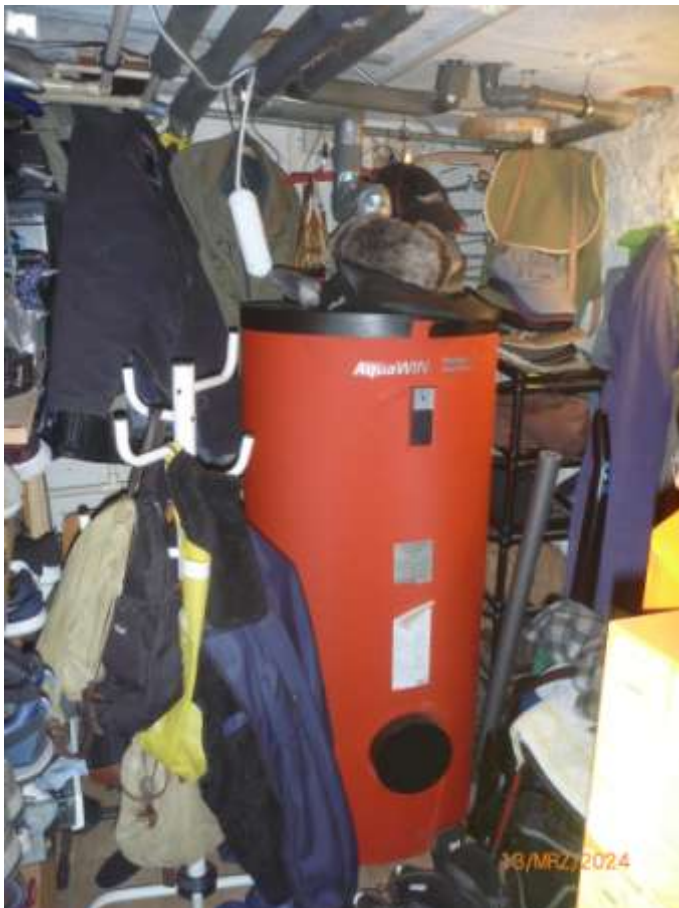
Bild 8: zentraler Warmwasserspei-  
cher im Keller des Wohn-  
gebäudes

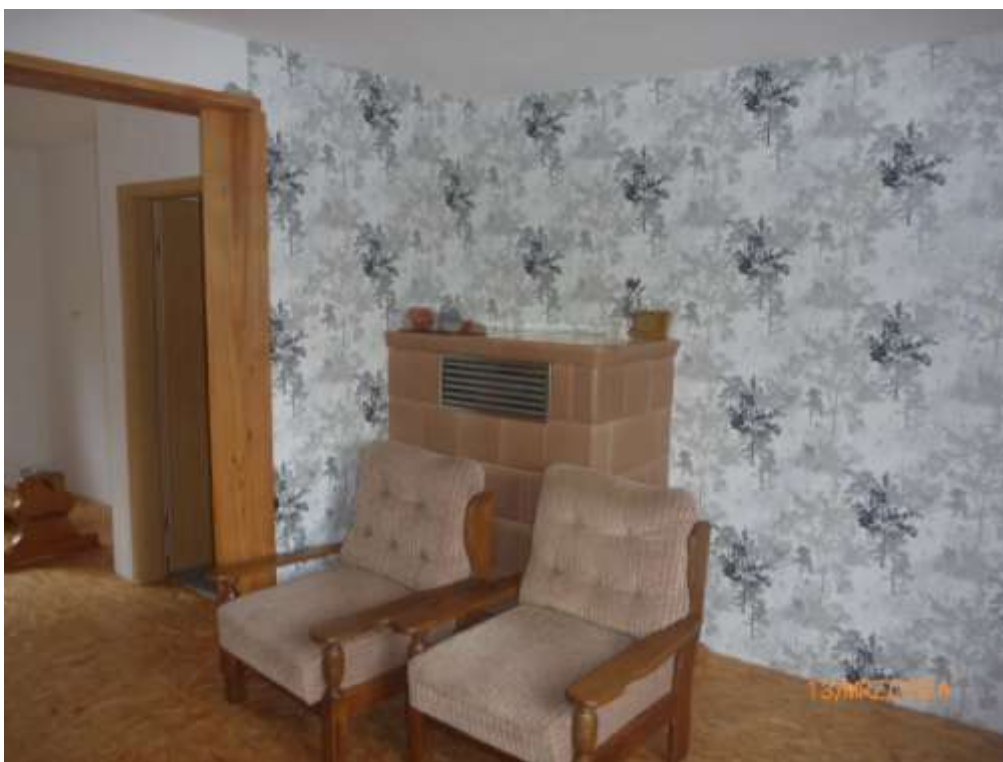
Bild 10: Wohnraum im Erdgeschoss mit zusätzlichen Kachel- bzw. Warmluftofen

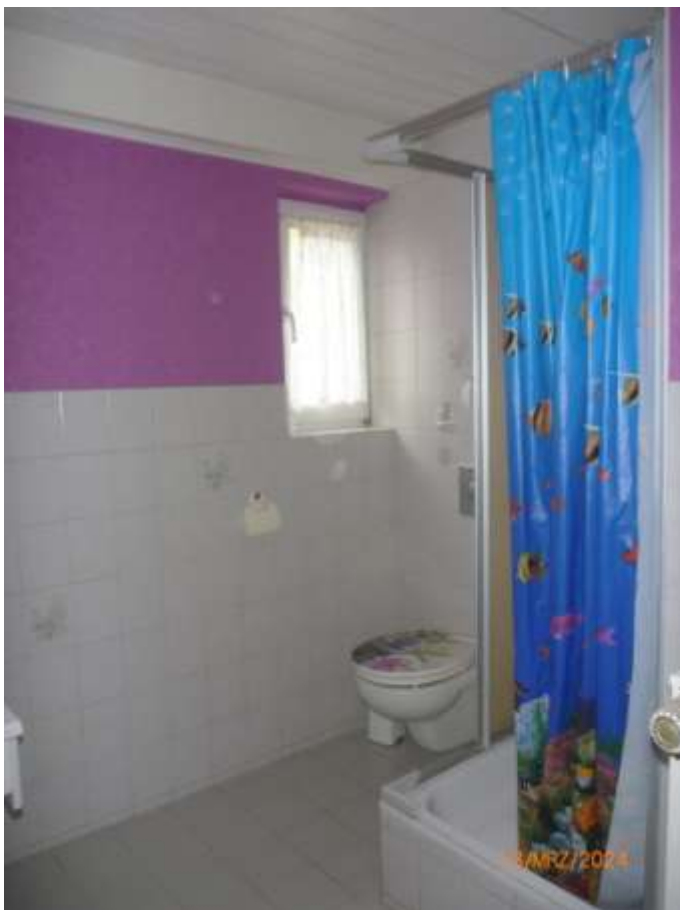
Bild 12: Bad mit Dusche, WC  
und Waschtisch im  
Erdgeschoss

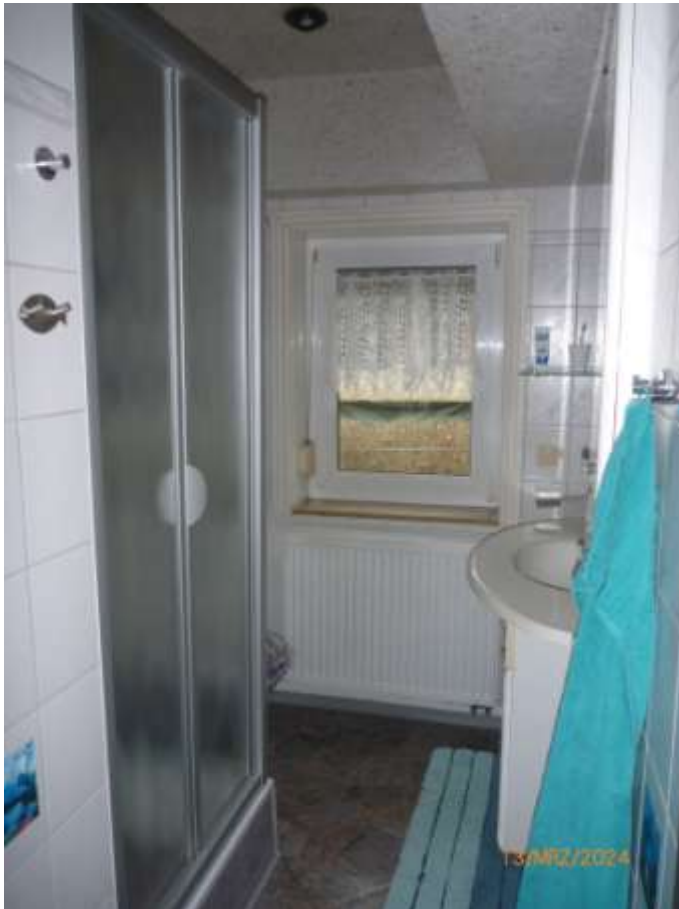
Bild 15: Bad mit Dusche, WC  
und Waschtisch im Ober-  
bzw. Dachgeschoss

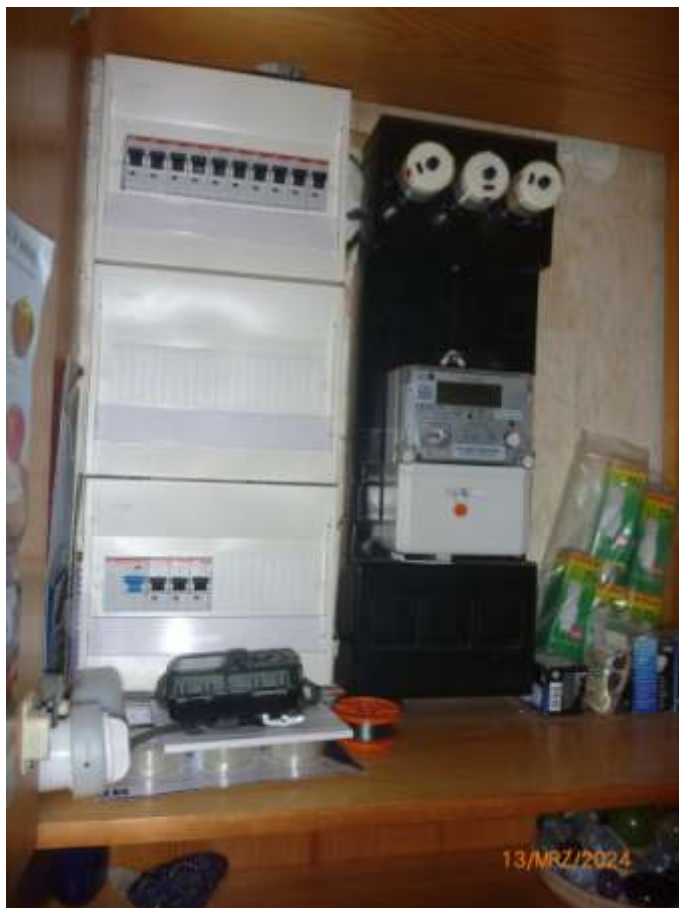
| Elektroleitungen: | Zählerschrank und Hauptverteilung tlw. erneuert |

Bild 16: tlw. erneuerte Elektrover-  
teilung im Flur der Wohn-  
räume im Ober- bzw.  
Dachgeschoss

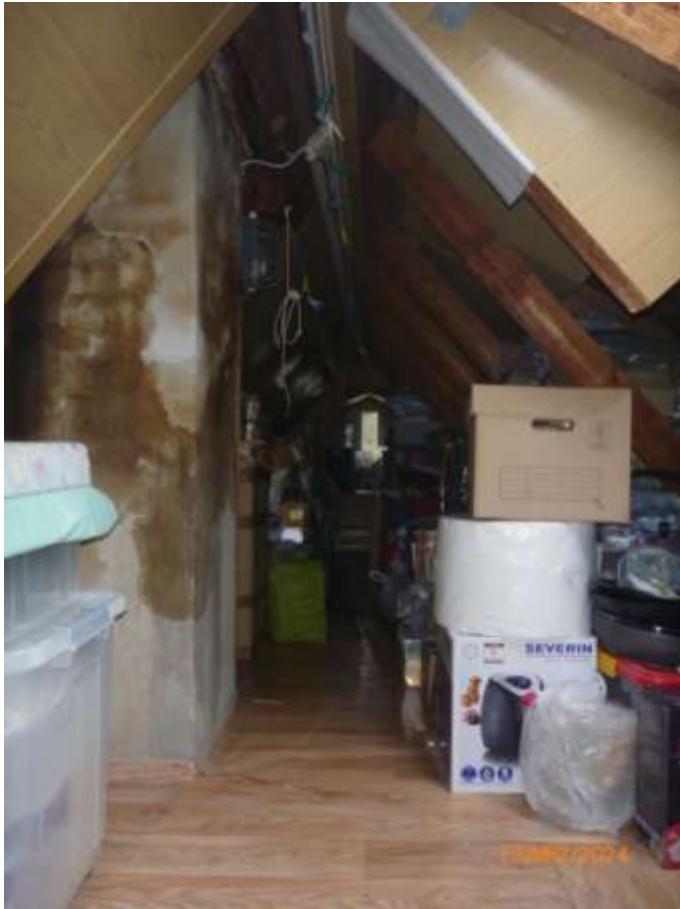
Bild 17: Dachboden im Bereich  
des 1936 errichteten  
Wohngebäudes

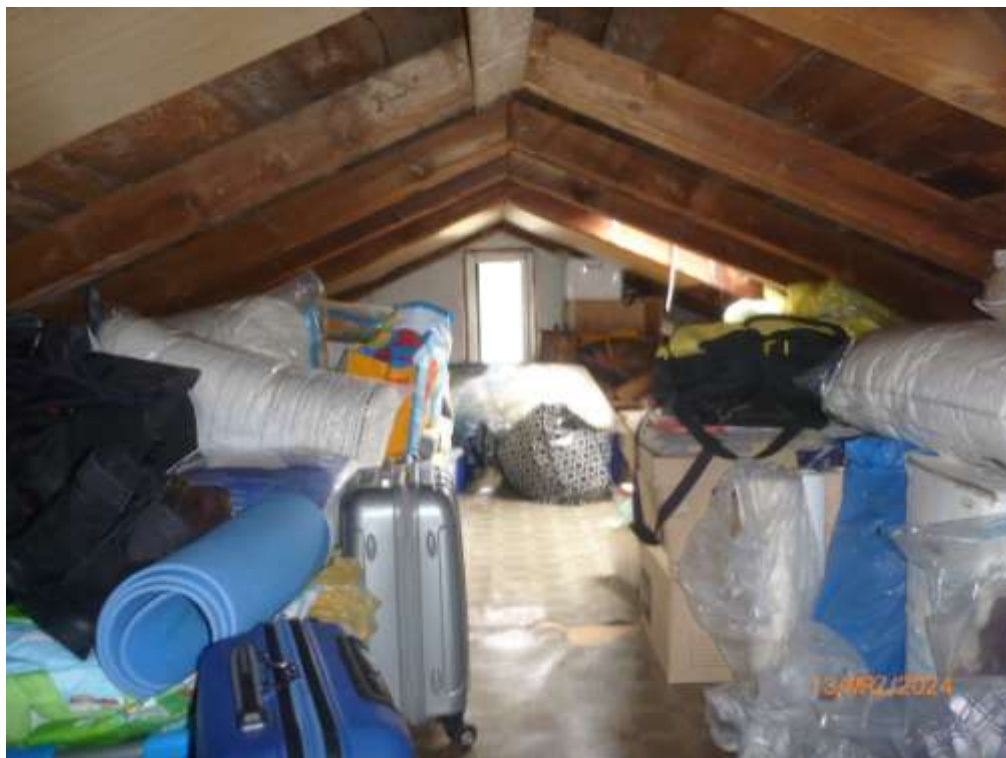
Bild 18: Dachboden im Bereich des 1960/75 erfolgten Wohngebäudeanbaus

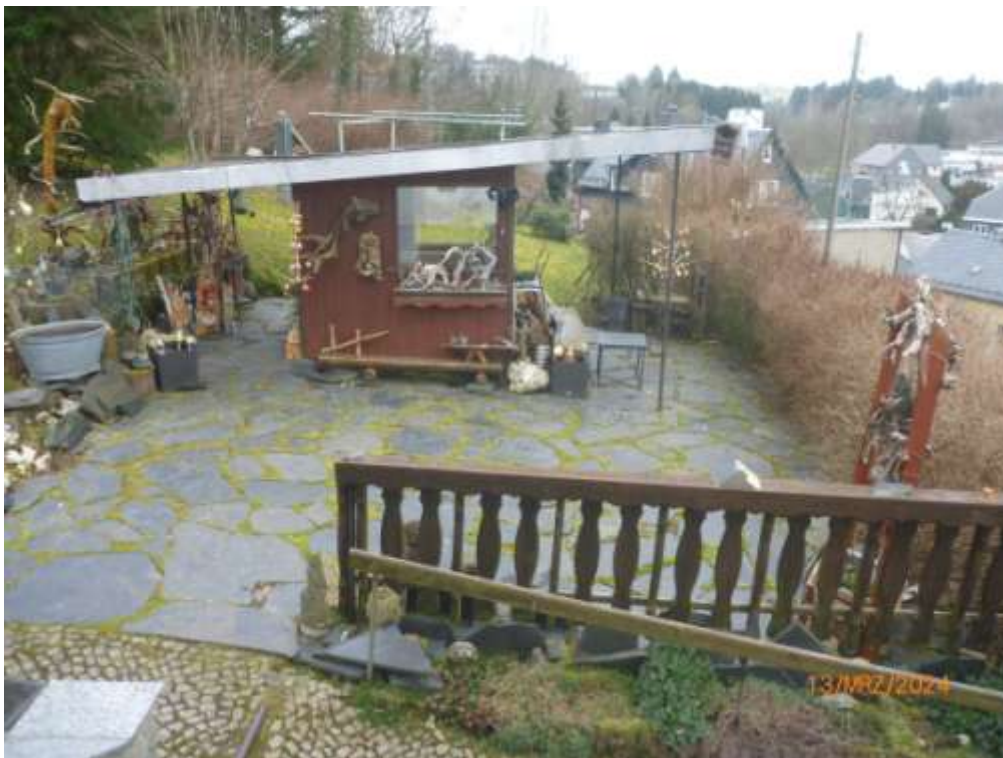
Bild 20: westlich vor dem Wohngebäude errichtete Terrasse mit dem ehemaligen Kiosk als Gartenlaube (Nebengebäude-II)

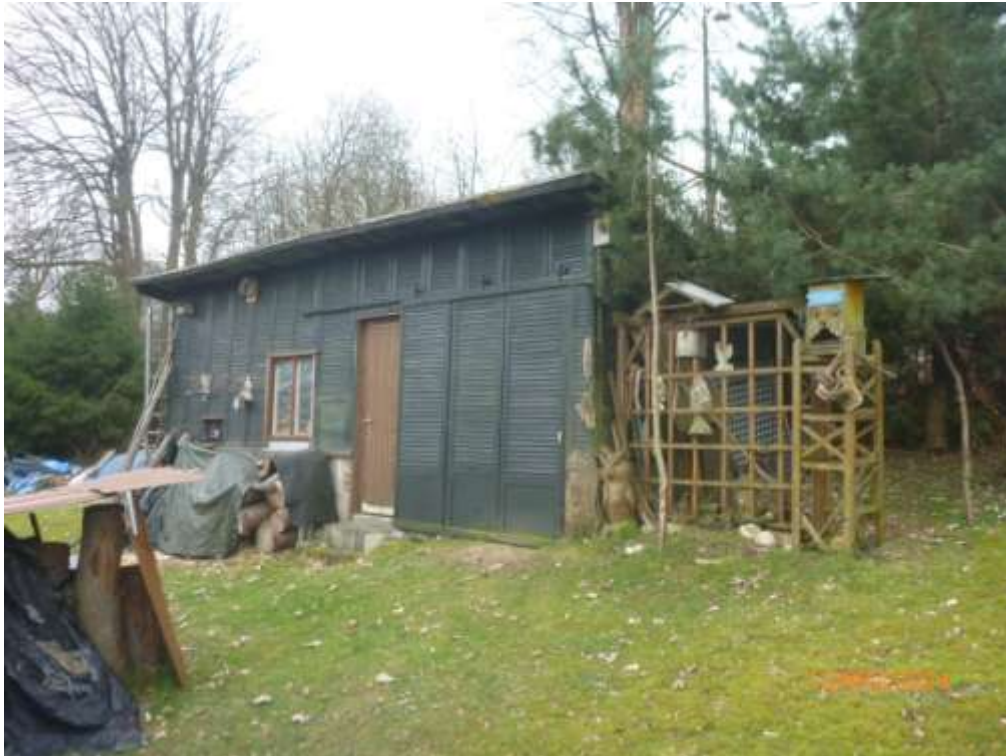
Bild 21: an der südlichen Grundstücksgrenze errichteter Lagerschuppen  
(Nebengebäude-I)

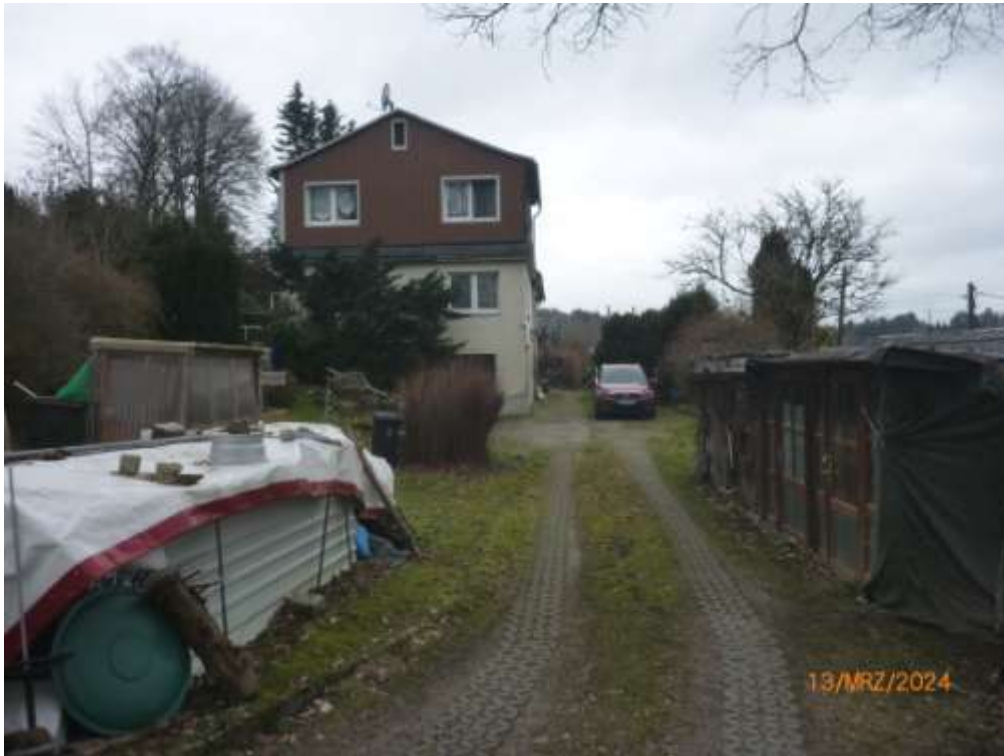
Bild 23: Ansicht des Wohngebäudeanbaus aus östlicher Richtung; rechts das Nebengebäude-III; an die gepflasterte Fläche um das Wohngebäude schließt sich eine mit Betonwabenplatten befestigte Fahrspur an, die bis an die südliche Grundstücksgrenze führt

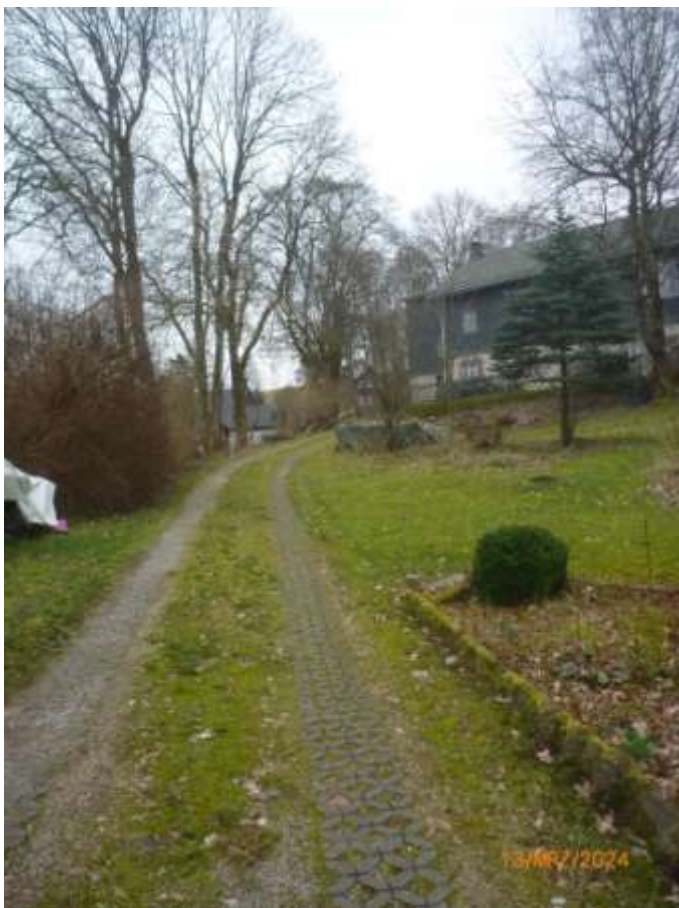
Bild 24: befestigte Fahrspur zur südlichen Grundstücksgrenze; die Zufahrt führt dann unbefestigt weiter über ein Nachbargrundstück zur Forsthausstraße
